# T S U B O H O R I

平成11年度(1999)

## 姫路市埋蔵文化財調査略報

姫路市教育委員会

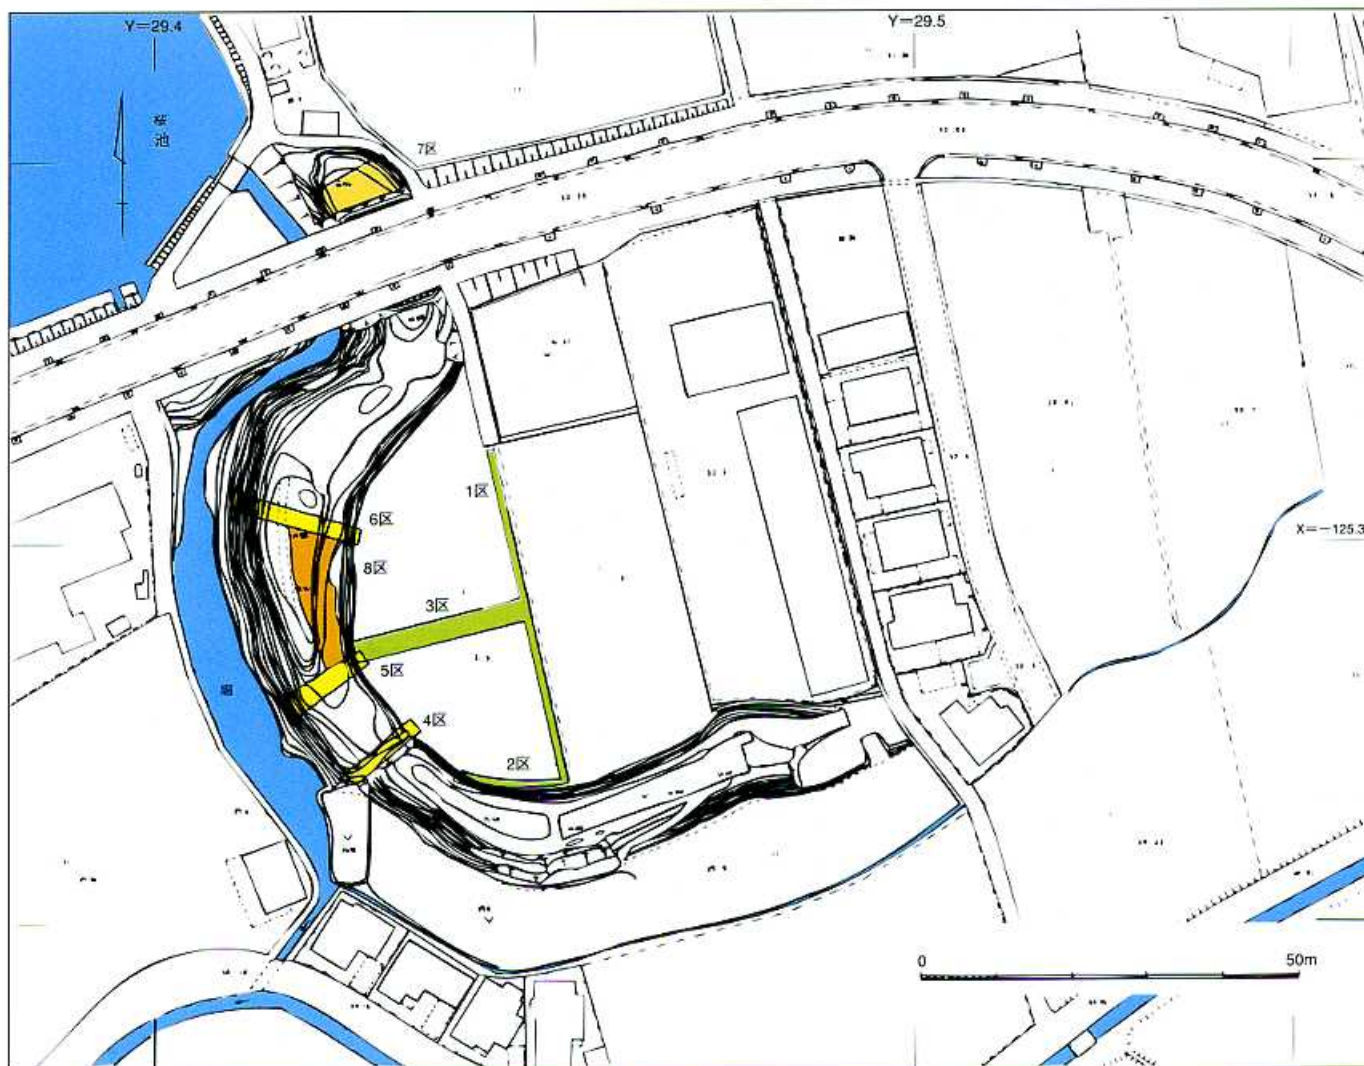
坂本城跡(第8次) 調査区配置図 (S=1:1,000)

調査は城跡内にトレンチを3本設定し、1～3区とする。土塁に対しては、直交方向に幅3mの横断断割りを入れ、4～7区とした。8区は5区・6区間を土塁と平行方向に東側を断割り、土塁中心部の断面の土層確認を行った。

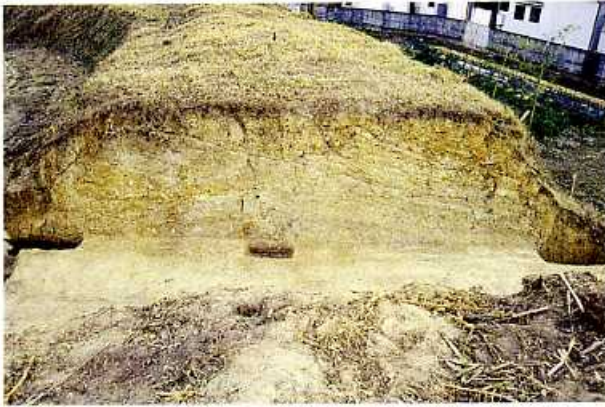
4区南壁 土塁断割り状況（北から）

横断の断割りは、場所により様相が異なる。4区では土塁幅もやや狭く、堀の掘削土を斜めに積み上げていた。いわゆる「掻きあげ」土塁である。一方、張り出し角部に近く、土塁幅も広い6区では、掻きあげ状に中心部を積み上げ、そこから外側へ水平方向の盛土を行い、土塁幅を広げていた。これにより、土塁上面にスペースを確保し、外側

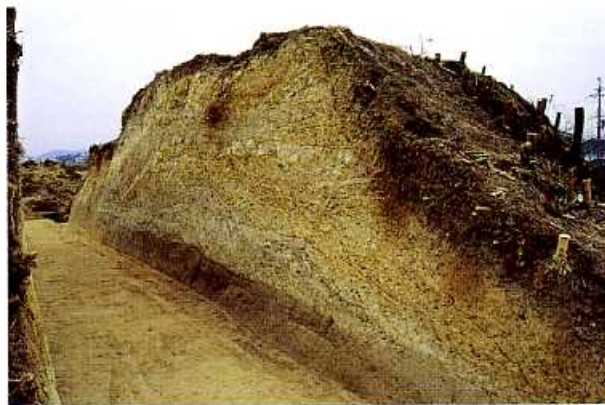
6区南壁 土塁断割り状況（北西から）

を水平に積み上げることにより城外側を急斜面にしても、土塁法面が崩れにくいようにしていた。

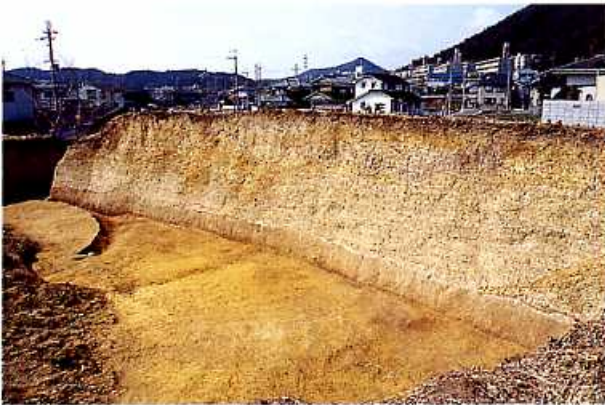
8区西壁 土塁断割り状況（北東から）

8区の土層からは、まず北側に盛土による小山を築き、そこから南側へ拡張するような順序で土塁を築いていったことが確認できた。5区に近いところでは、南へ順に小山を造りながら土塁の中心部を築いていた。これは土塁築造時の作業の単位と考えることができる。土塁張り出しの角部の小山から南へと築いていたと考えられ、そこが土塁築造時の基準になっていた可能性がある。

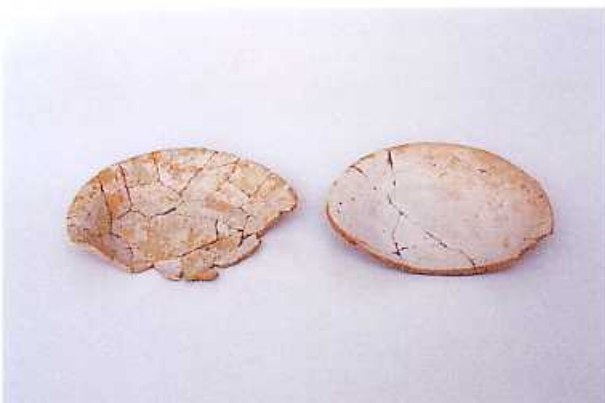
出土土師皿（左、土塁流土内、右、3区溝内）

土塁の築造時期については、盛土内から遺物が出土しておらず、正確には不明である。ただ、6区で土塁の流土堆積中からほぼ完形の土師皿が出土した。土師皿は径16cmあり、16世紀前半のものと思われる。文献からの想定とも対応することから、廃城前後の遺物と考えられよう。

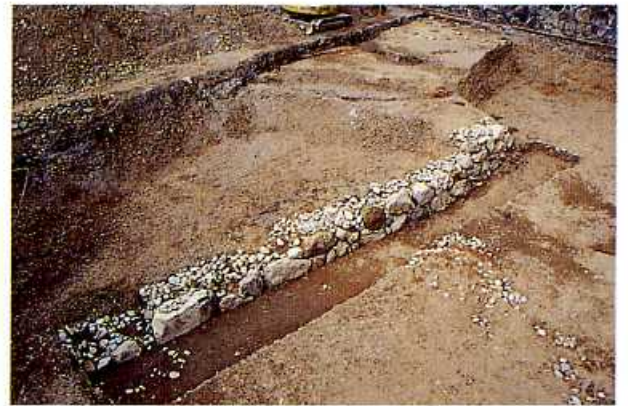
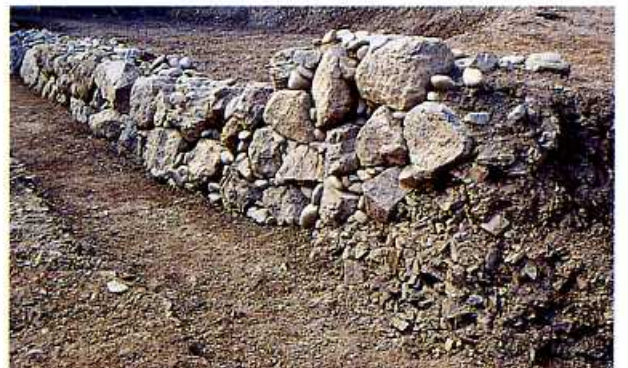
1区では、この南北石垣が現地表より約2m下で検出されている。しかし、江戸時代の絵図に見える石階段は確認できず、赤色の粘質土で表面を化粧したスロープとなっていた。上段通路は、表土の一部が地表下約20cmで認められ、ほぼ現地表と同じ高さであったことが確認できた。このことから、石垣はほとんどが近代の軍隊時代に天端から約1.5mまで石を抜き取られ、大規模な破壊を受けていたとみられる。石階段もこの段階で一度撤去され、その後、スロープ状の通路に改変されたのであろう。

石垣検出状況（南東から）

石垣検出状況（北東から）

絵図から想定された石垣は、そのほとんどが軍隊時代に大きく破壊を受けていた。石階段もこの段階で撤去され、その後、スロープ状の通路に改変された可能性が高い。また、石垣下の盛土造成調査からは、平山城における石垣などの重量構造物基礎部分の造成手法について明らかにできた。

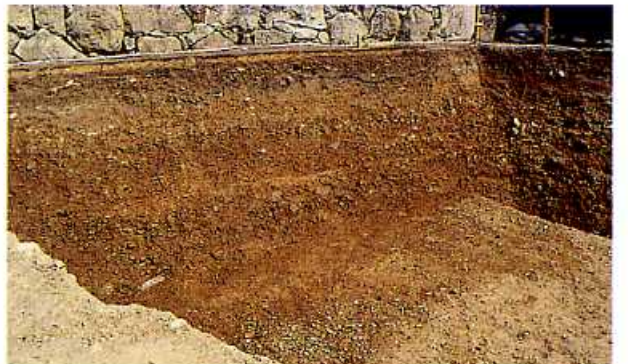
「菱の門」のかざし石垣下部の盛土造成については、城郭造成時に地山を削りだして出た粗割り砕石を、外側に土手状に盛り上げ、その内部に砕石層とやや粘質土の混じった礫層を交互に水平方向に12層積み上げていた。排水性を良くするとともに、石垣の重量を均等に支えるための工夫と考えられる。一方、そのほかの近代の盛土は、斜め方向に土砂を造成していた。

盛土造成状況（南西から）

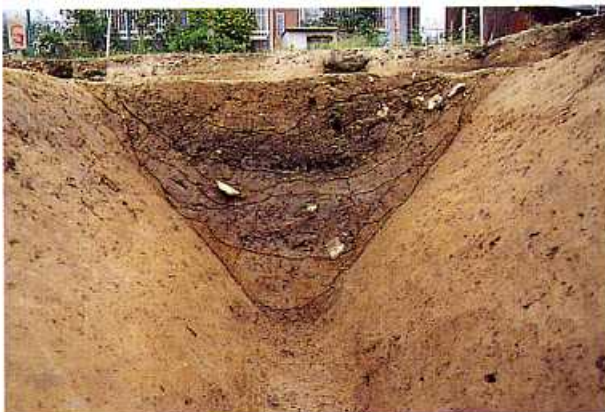
江戸時代以前の遺構としては、素掘りの南北溝がある。断面はV字形で、上幅1.6～1.7m、深さ70～100cmを測る。内部からは土師皿、土塼、備前焼播鉢、瀬戸・美濃焼灰釉皿、中国製の染付碗などが出土しており、16世紀後半期の遺構と考えられる。池田輝政による城下町整備以前の「初期城下町」に関連する可能性があり、注目されよう。

素掘り南北溝断面（南から）

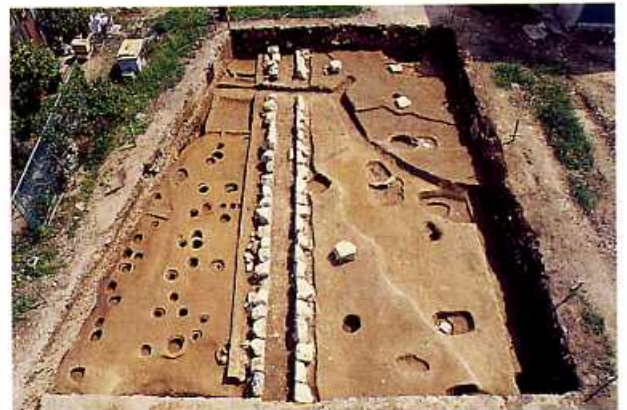
調査の結果、埋設管路などの攪乱を免れた個所では、複数の遺構面が残っていることがわかった。江戸時代の遺構には、桜門南側の広場と厩敷地とを区画する石組み溝、厩建物の遺構と考えられる柱穴の根石などがある。石組み溝は内法幅65～70cm、現存最大高40cmで、調査個所東端まで一直線に走る。従って、厩敷地の北東隅部は今回の調査個所よりさらに東側に位置する可能性が高い。

石組み溝・厩建物遺構（西から）

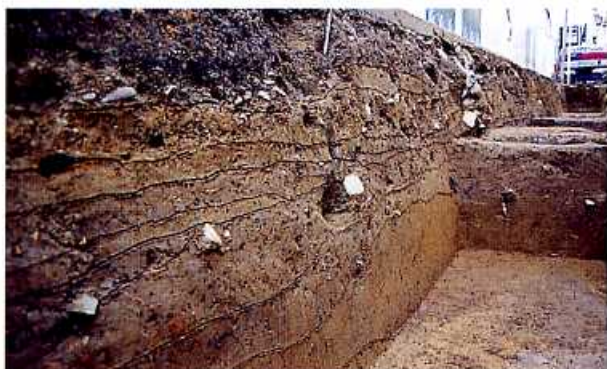
4区は東西35m。西部は東西34mにわたり、3区から続く厚さ40cm以上の粘質土の堆積があり(SX2-03)、大型の池状遺構が存在したと見られる。この池状遺構の埋没直前の層からは、11世紀前半頃のほぼ完形の土師皿や托状皿、椀、杯などが多量に出土している。これも国府に関連する遺構と考えられる。

4区①大型土坑土層状況(SX2-03)(北東から)
