第1章 呉市の被害状況

1 豪雨の概要

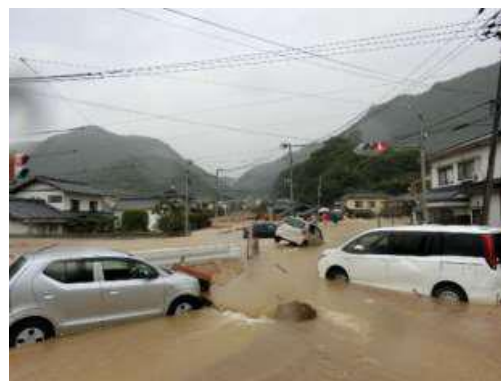
写真－1 大屋大川の土砂洪水氾濫（広島呉道路下から上流を撮影，国立高専機構加納誠二教授撮影，土木学会中国支部西日本豪雨災害調査報告書）

天応地区では絵下山から流下する大屋大川と天応西条に流れる背戸ノ川などで大規模な土石流が発生した。さらに、大屋大川と背戸ノ川の下流では、土石流と洪水及び内水氾濫が複合的に起きる土砂洪水氾濫が発生し12名が犠牲になった。写真－1は広島呉道路下の交差点から大屋大川の上流を7月8日に撮影したものであるが、本地区の土砂洪水氾濫の状況を表している。写真のように、どこが河川でどこが道路かわからない状況となっており、水が引いた後をみるとほぼ水位と同じ高さまで礫を含む川砂が堆積し、堆積厚さは河床から約4 mに達していた。土砂洪水氾濫は、呉市天応地区のほか広島市安芸区瀬野駅周辺の榎ノ山川、坂町水尻地区の水尻川、小屋浦地区の天地川などでも発生している。天応地区では、天応中学校の上の溪流で土石流が発生し、中学校の校庭に流出したことも特筆すべき土砂災害であった。
