L R T 試運転中の脱線事故に関する原因の究明及び
再発防止策等に係る考察について
(最終報告)

令和5年5月30日

L R T 試運転中の脱線事故に関する原因の究明
及び再発防止策等に係る有識者会議

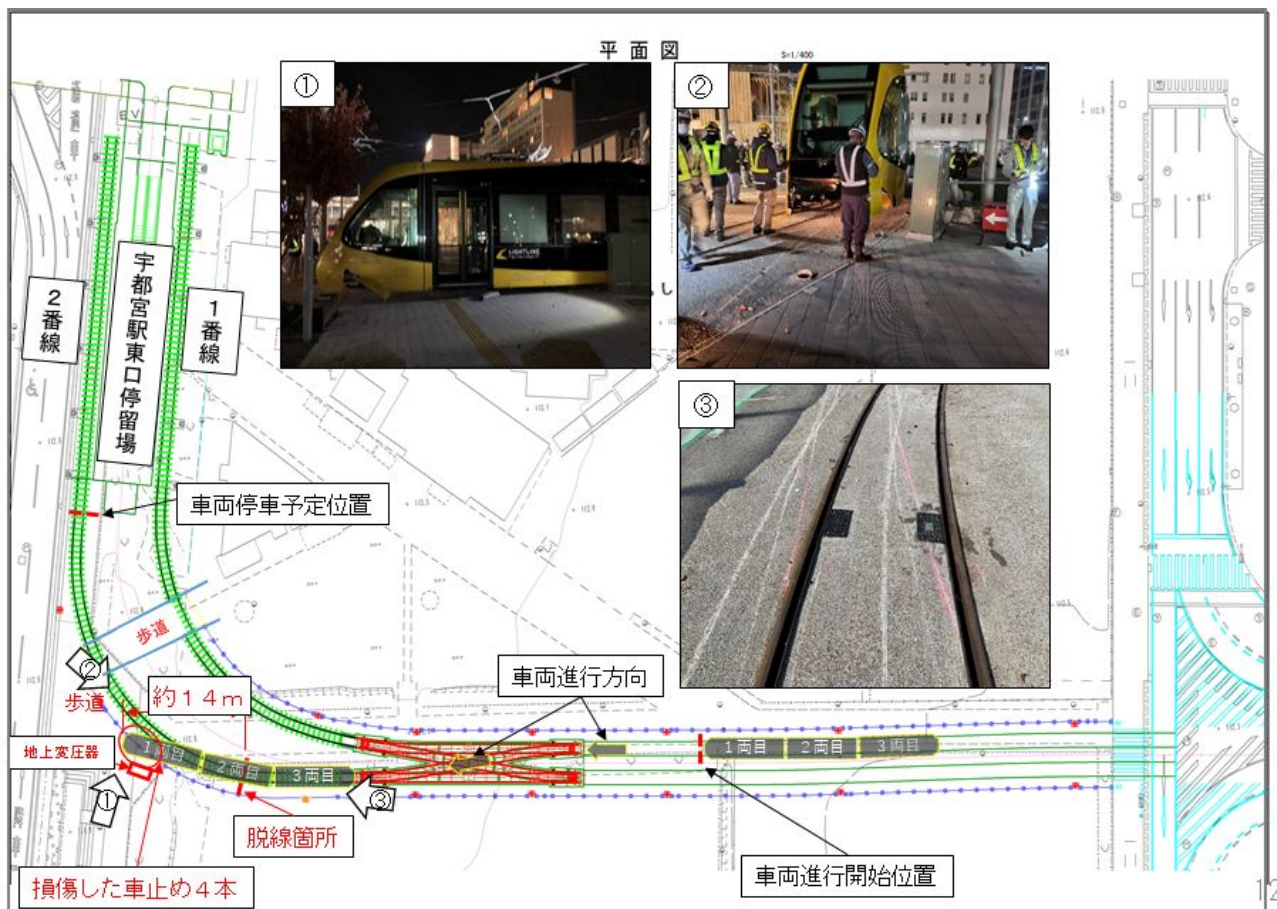
図1 事故概要

緊急時に使用する走行パターン（逆走）における分岐器のレールと車輪との接触状況を確認するため、図1のとおり下り線（芳賀町方面）から停留場（2番線）へ向けて速度約13km/hで入線試験を行っている際、停留場2番線に向かう曲線部において、先頭車（A車）の4輪、中間車（C車）の後方2輪が脱線した。

脱線時の状況について、1両目については、脱線後のレール上および舗装面の走行痕が残っており、先頭車輪の内軌側から脱線したことが推察される。また、2両目については、1両目の脱線後の衝撃により、脱線したことが推察される。

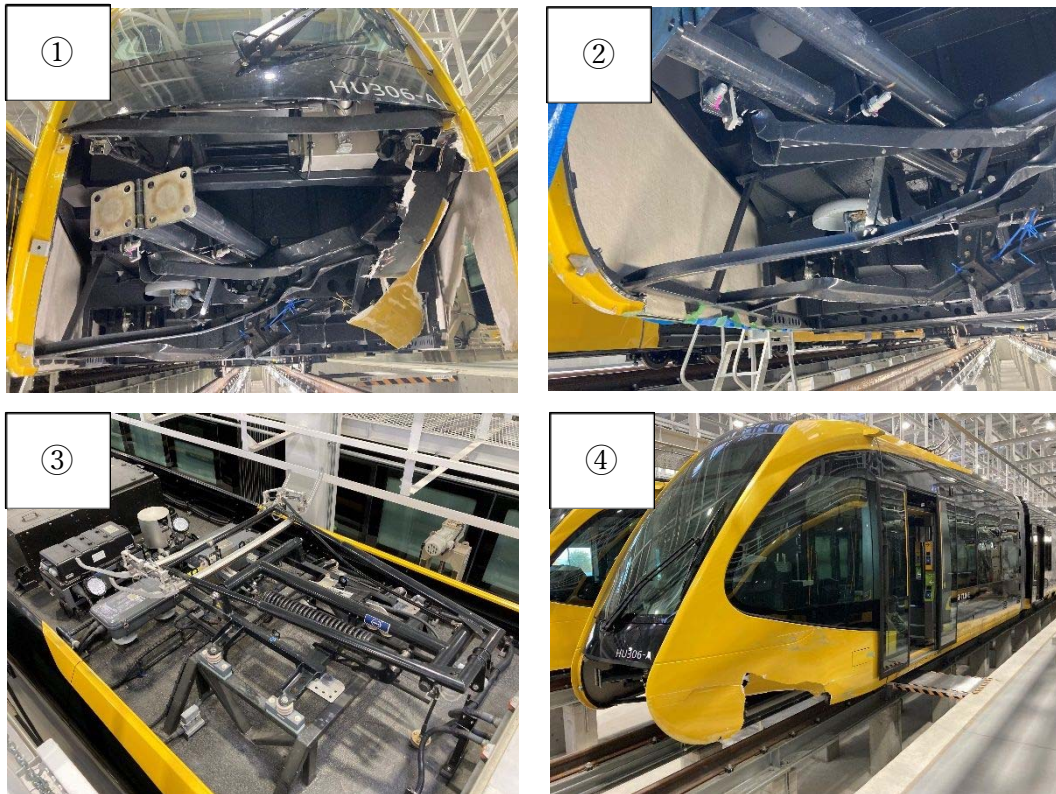
図 2 車両の損傷

- ① 先頭車及び中間車の台車、救援連結棒、前面カメラ等
- ② 先頭下部車体骨組み、前頭部FRP等
- ③ パンタグラフ
- ④ 車両連結器、側面部FRP等

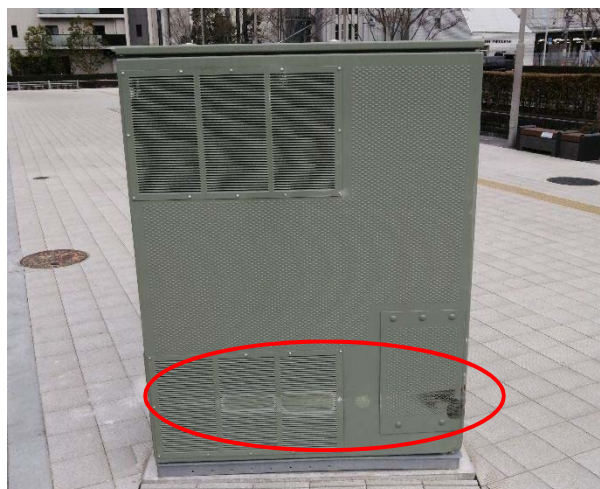
図 3 地上変圧器の損傷

地上変圧器の外箱のゆがみ（変圧器自体に損傷なし）

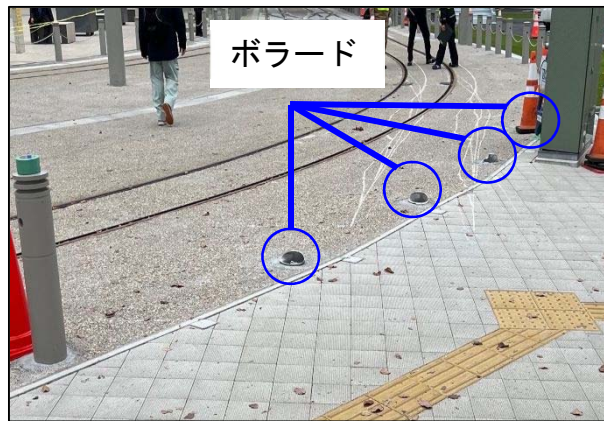
図 4 ボラードの損傷

ボラード（車止め）の破損、4本

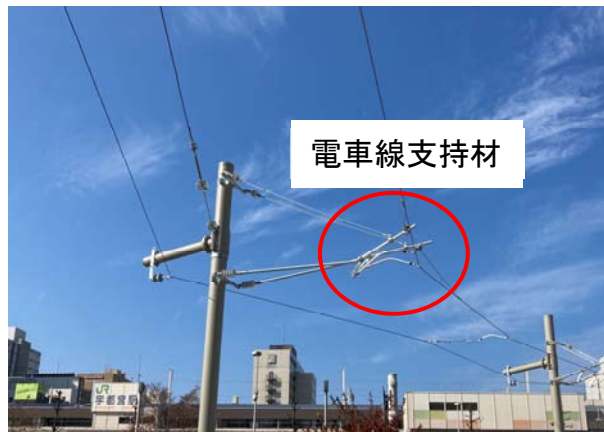
図 5 電車線支持材の損傷

架線柱へ電車線を固定する金具の破損

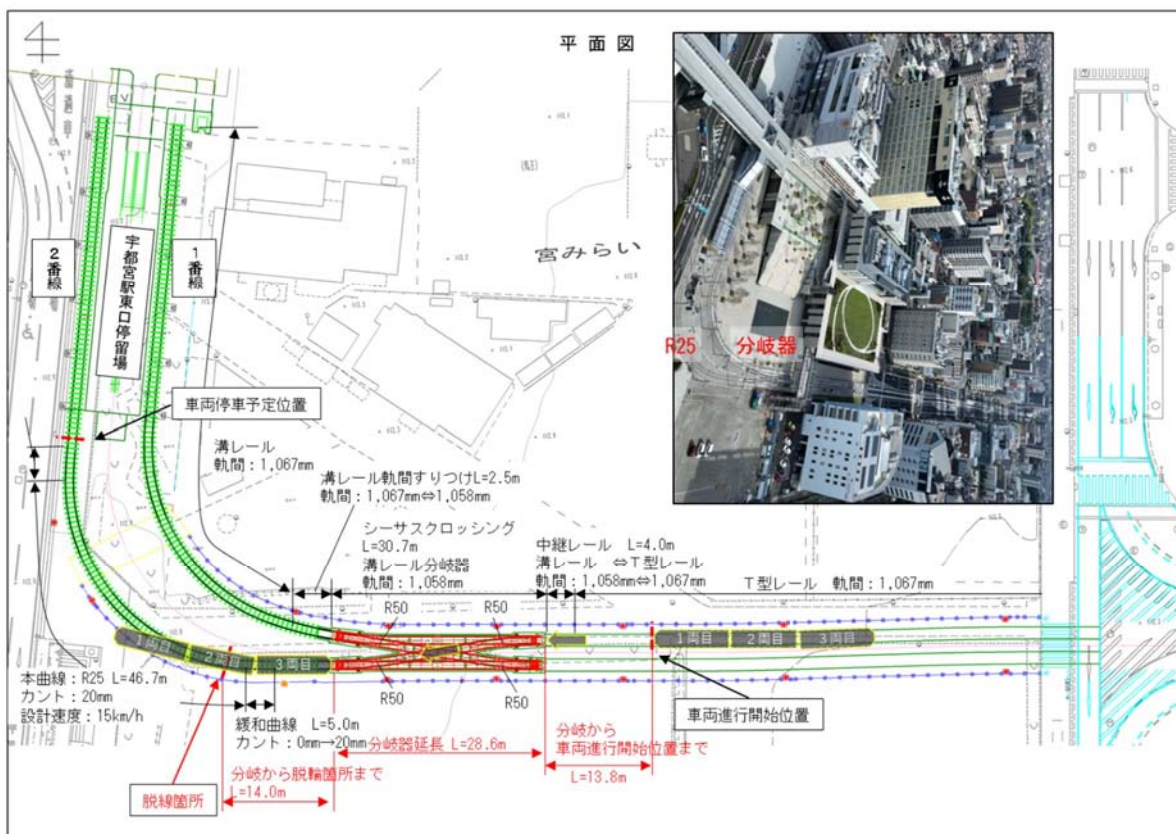
図 6 駅東口の設計諸元等

緩和曲線：

- ・ 曲線においても曲率を徐々に変化させるため、特殊な曲線を挿入する必要があり、この曲線が緩和曲線である。
- ・ 車両が曲線部を走行する場合には外方に遠心力が働くため、これを平衡させるため、通常カントが付けられている。
- ・ 直線から円曲線に移るとき、取り付け区間が必要となり、取り付け区間ではカントを徐々に変化させる必要がある。
- ・ 一般的にカントは緩和曲線の中で、0mmから所定の値まで取り付ける。

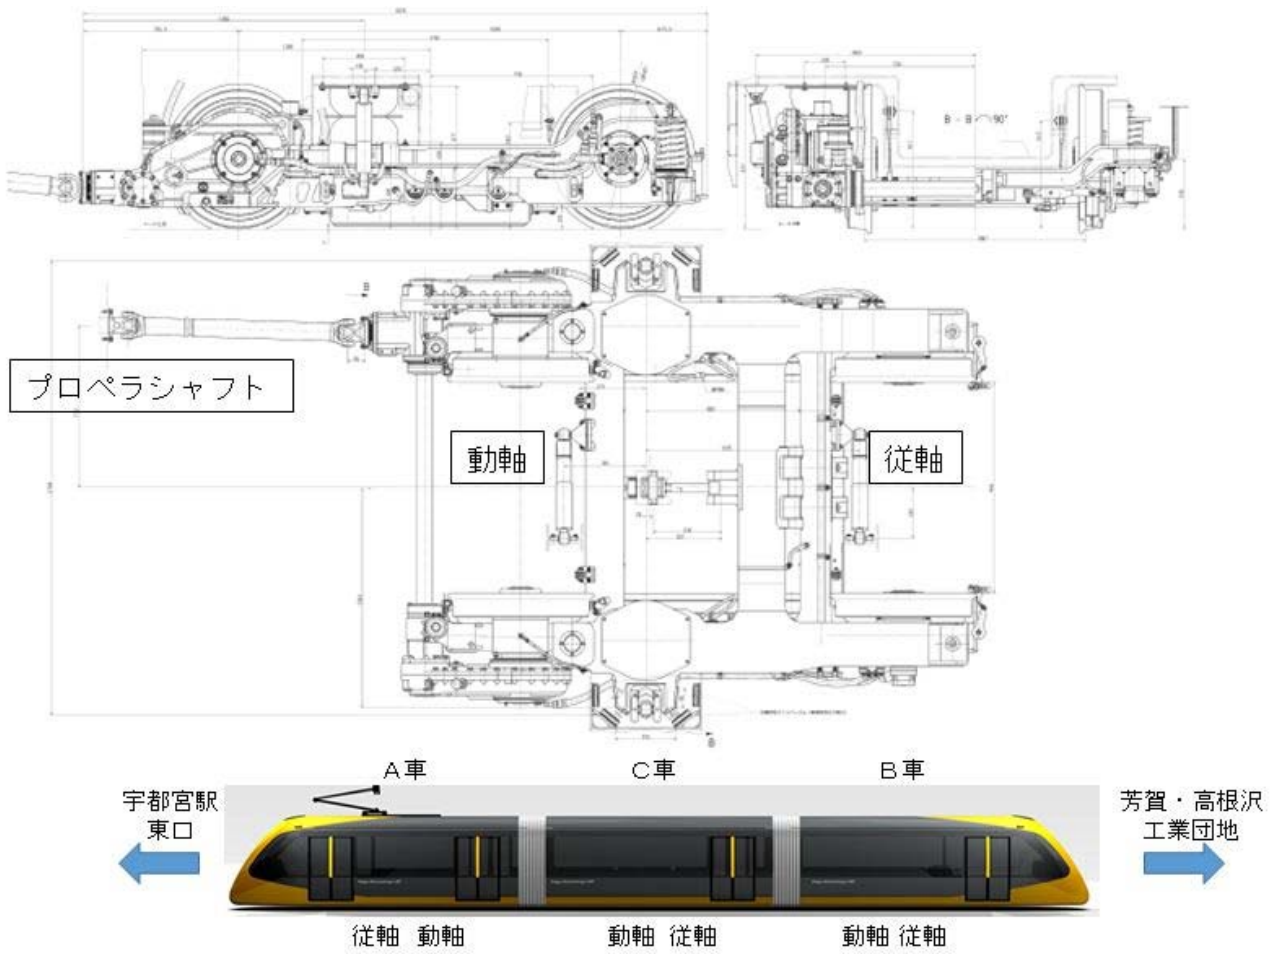
図 9 台車

- 台車については、左右の車輪が共通の車軸を必要としない構造となっており、左右それぞれの車輪が自由に回転し、走行安定性が高い。

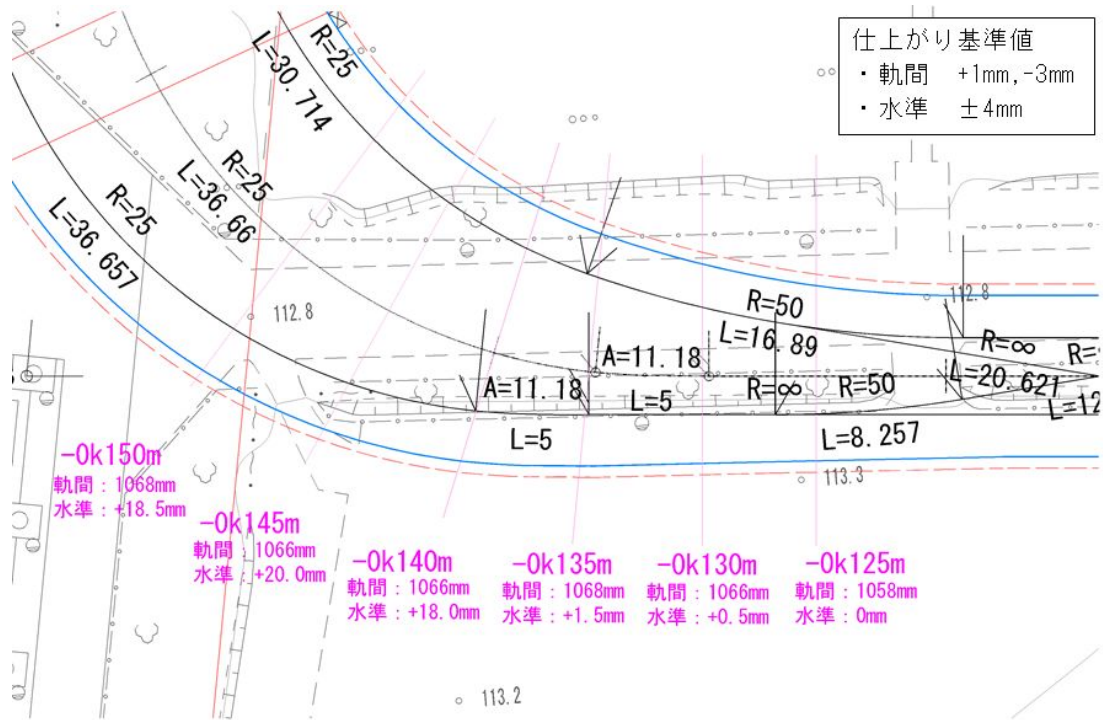
図 11 軌道の測定結果（竣工時）

- ・ 工事竣工時において、軌間及び水準については、仕上がり基準値内であった。

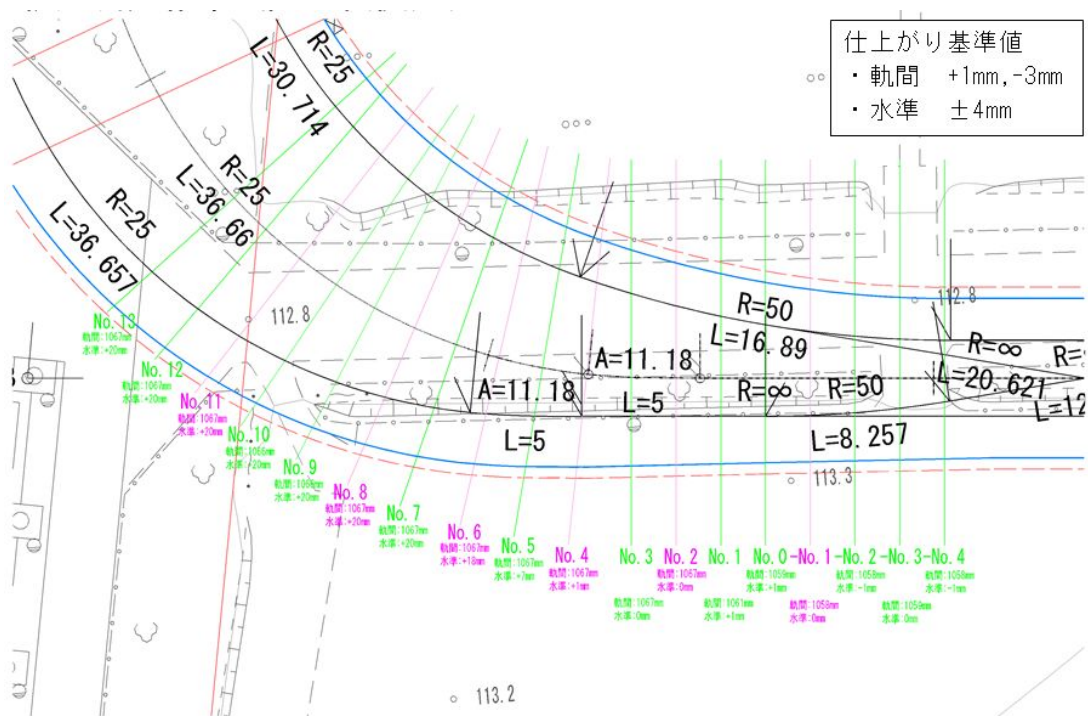
図 12 軌道の測定結果（事故後）

- ・ 脱線事故発生後においても、軌間及び水準については仕上がり基準値内であった。

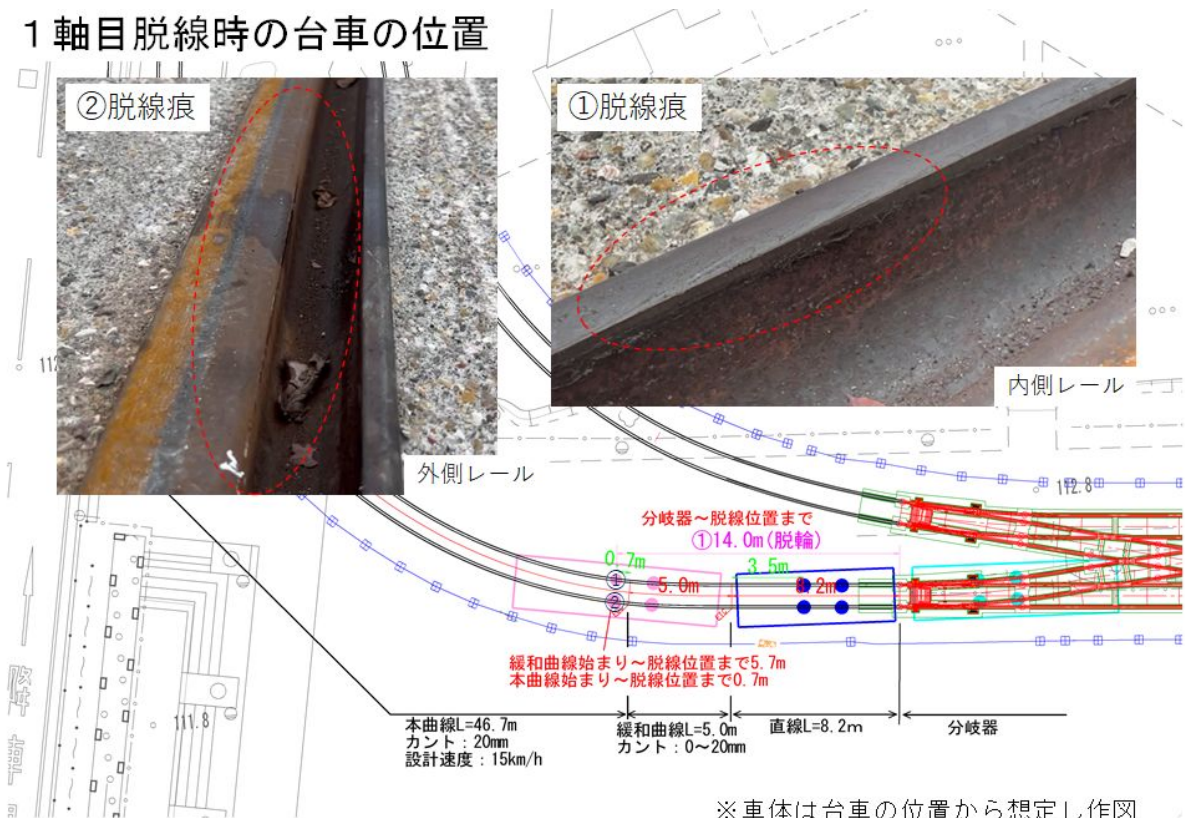
図 13 1 軸目脱線時の台車位置

1 軸目脱線時の台車の位置

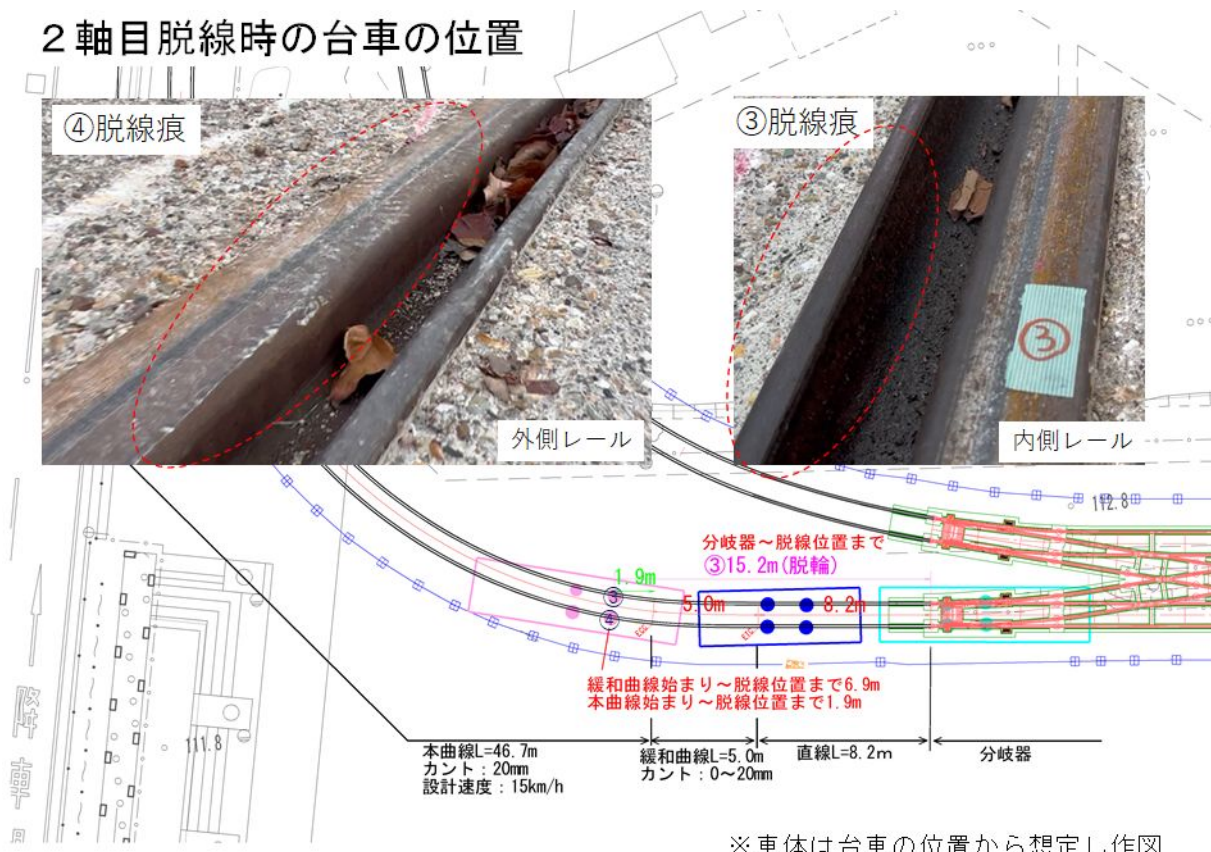
図 14 2 軸目脱線時の台車位置

2 軸目脱線時の台車の位置

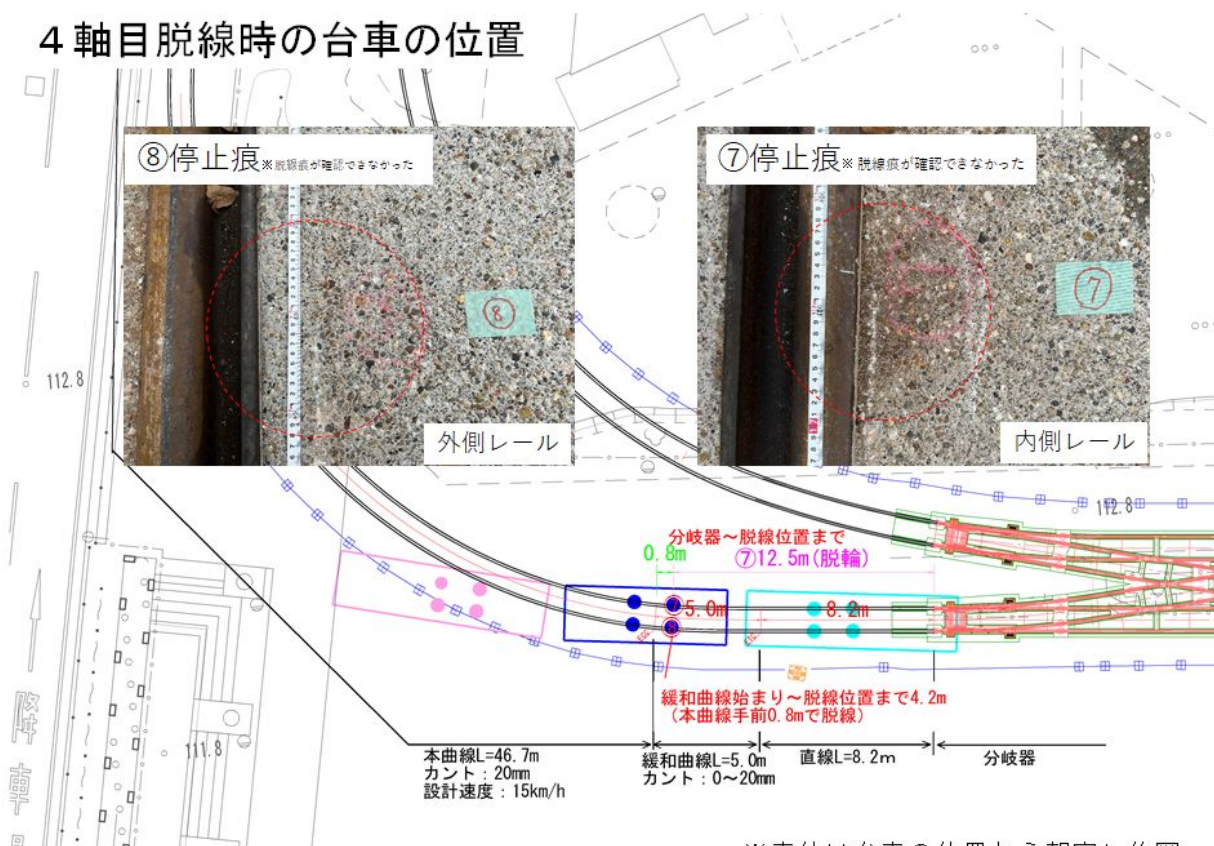
図 15 4軸目脱線時の台車位置

4軸目脱線時の台車の位置

※車体は台車の位置から想定し作図

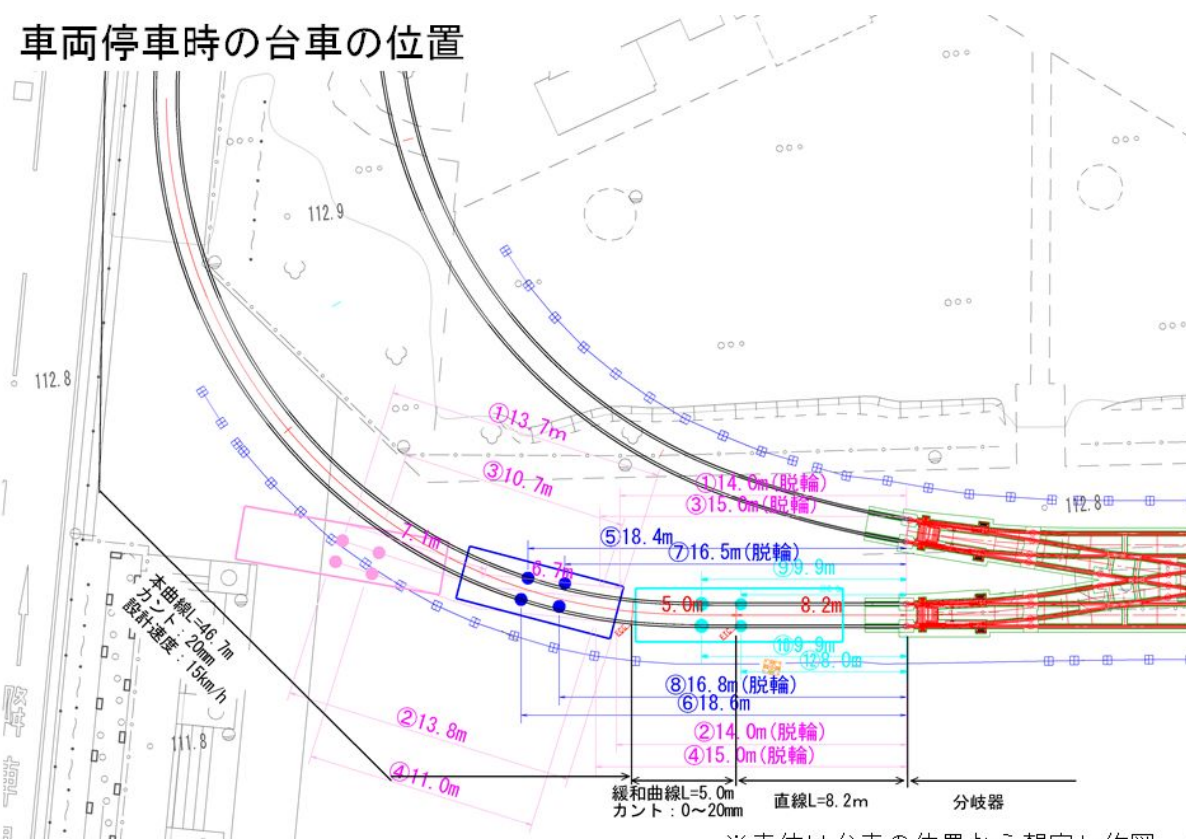
図 16 車両停車時の台車位置

車両停車時の台車の位置

※車体は台車の位置から想定し作図

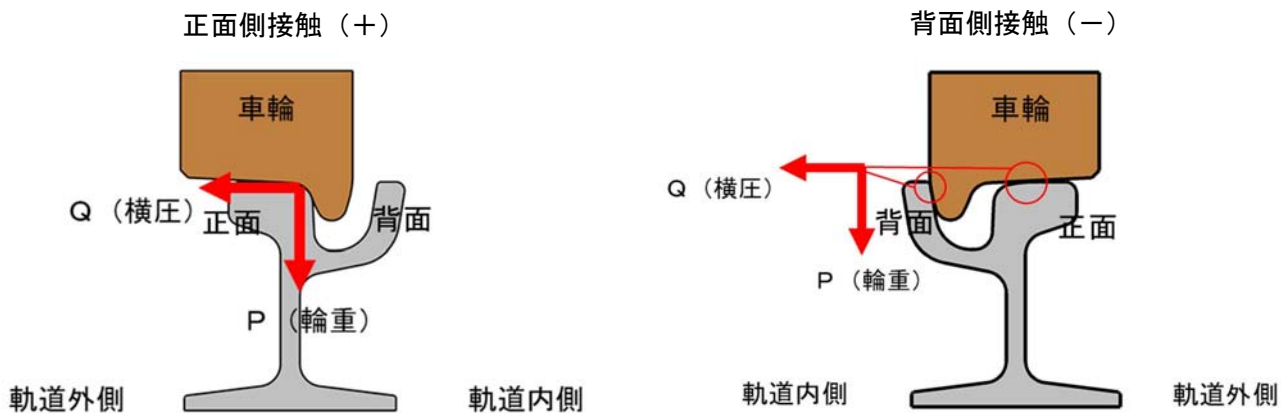
図 18 横圧と輪重のイメージ

- 図 18 のとおり車両の車輪がレールを下に押す力である「P (輪重)」と車輪がレールを横方向に押す力である「Q (横圧)」から脱線係数 (Q/P) を求め、走行安全性の評価を行うもの。

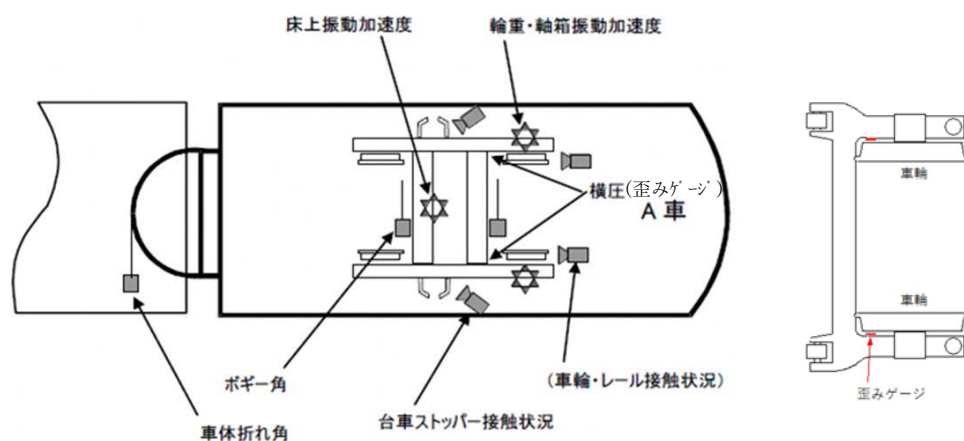
図 20 測定機器設置箇所

- 歪みゲージ、変位計、加速度計を車両の各所に設置し、横圧、輪重等を連続的に測定（横圧は各台車、従軸2点ずつ、合計6点を測定、輪重は各台車、従軸の軸ばね変位を測定）しており、この測定方法については、独立回転車輪のLRV等で従来から実施している測定方法である。
- なお、PQ測定試験時には、台車に小型カメラを設置し、走行時における車体と台車ストッパーの接触状況や車輪とレールの接触状況等を確認

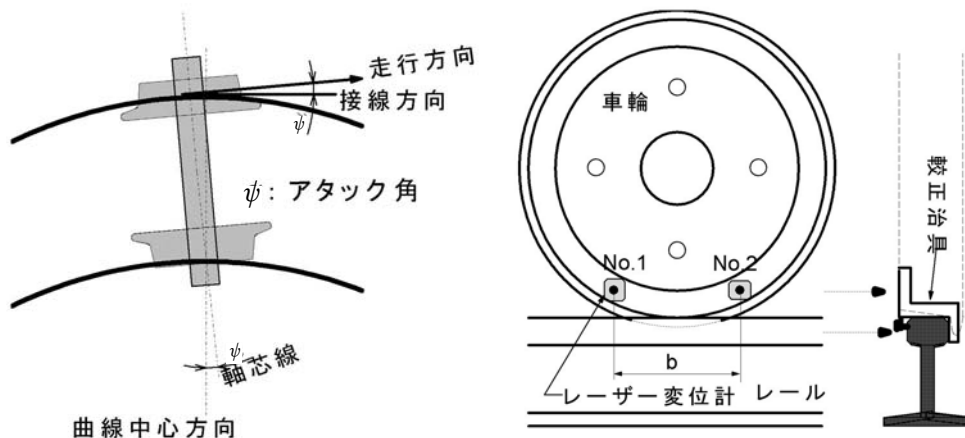
図 21 地上側からのアタック角測定方法

- 図 21 のとおり、駅東口の R 2 5 と平石の R 3 0 の急曲線で発生する横圧を分析するため、地上側にレーザー変位計を設置し、アタック角を測定することで、車輪踏面に作用する摩擦力の影響などを把握。
- アタック角が、0.6° 以上と確認されたときは、摩擦係数は飽和し最大となる。

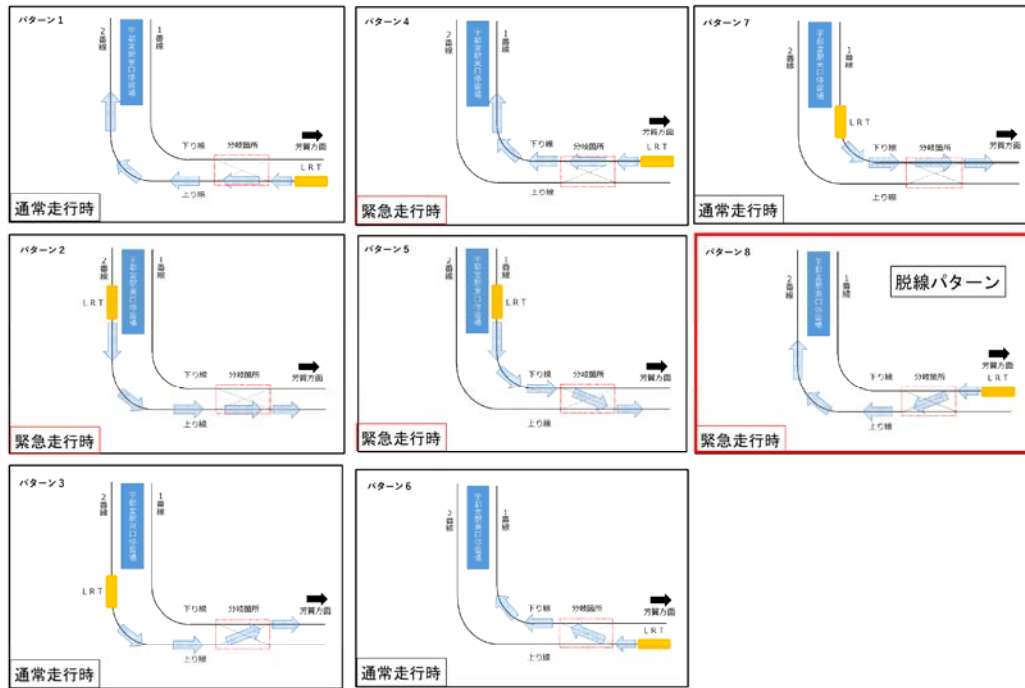
図 23 駅東口におけるPQ測定試験の確認パターン

- 駅東口におけるPQ測定試験の確認パターンは図23のとおり。
(通常走行4パターン、緊急走行4パターン 計8パターン)

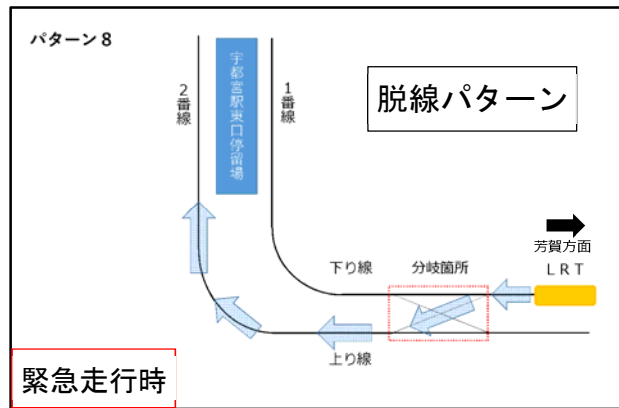
図 24 パターン8の走行経路

下り線から2番線に進入するパターン8（図24）の各種測定結果については、以下のとおり。

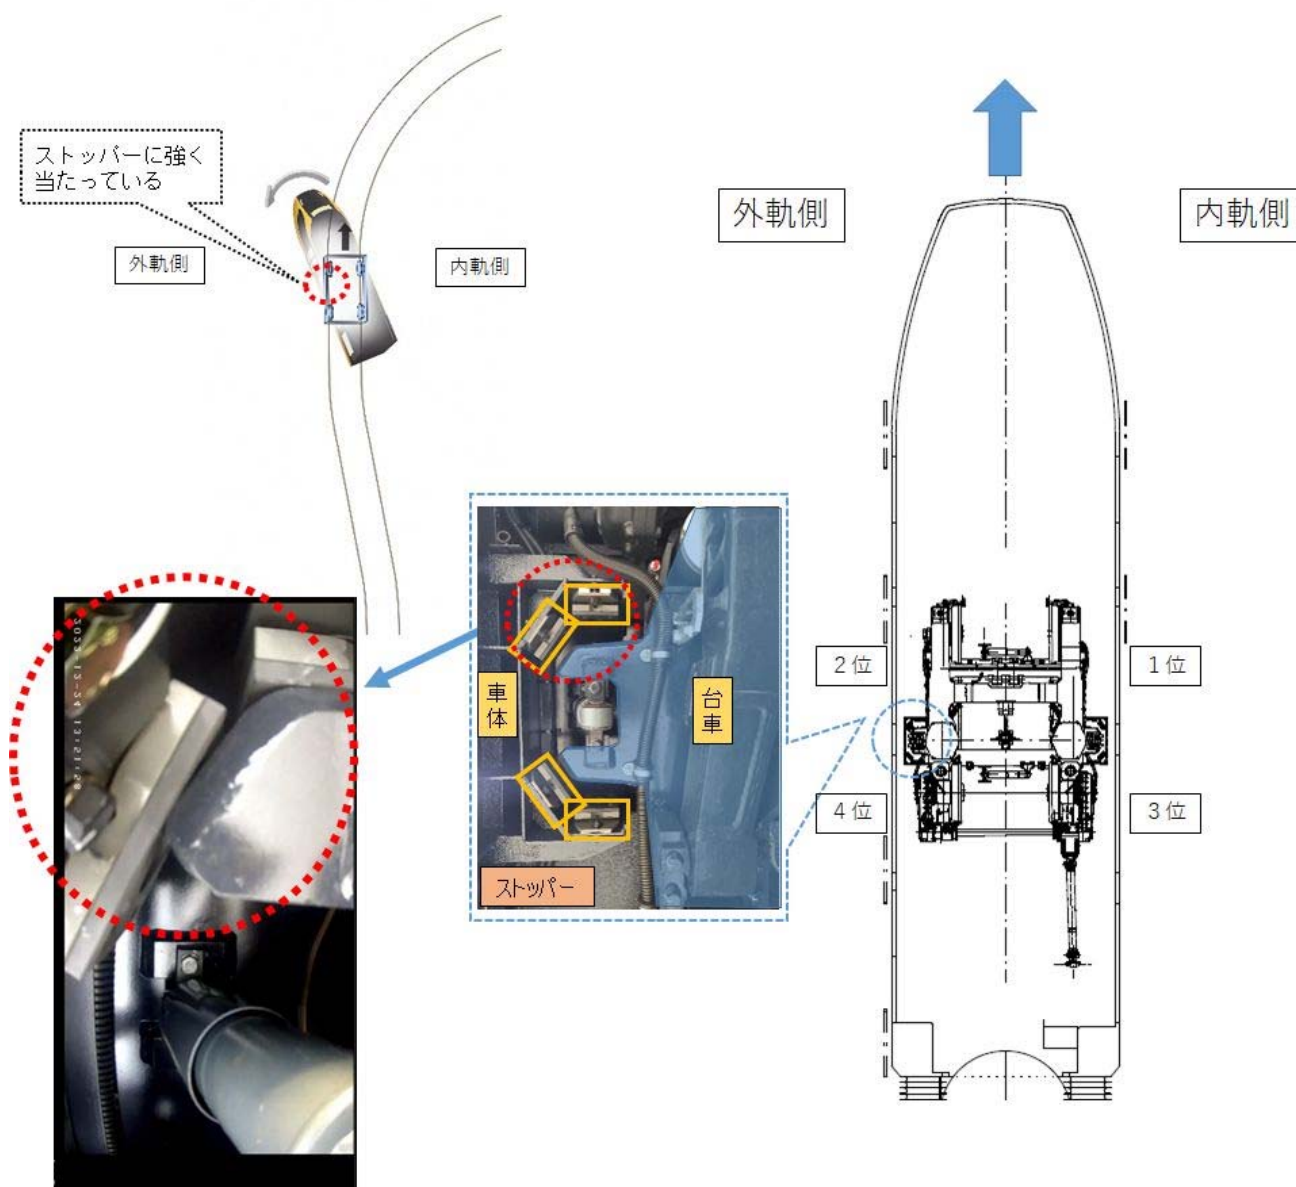
図 26 台車ストッパーの映像

- ・ PQ測定試験時のカメラ映像により、横圧がピークとなる瞬間に車体が台車ストッパーに強く当たっていることが確認された。

※ 写真については、台車の下側から撮影したものであり、車両の上方からのイメージに合わせるため加工

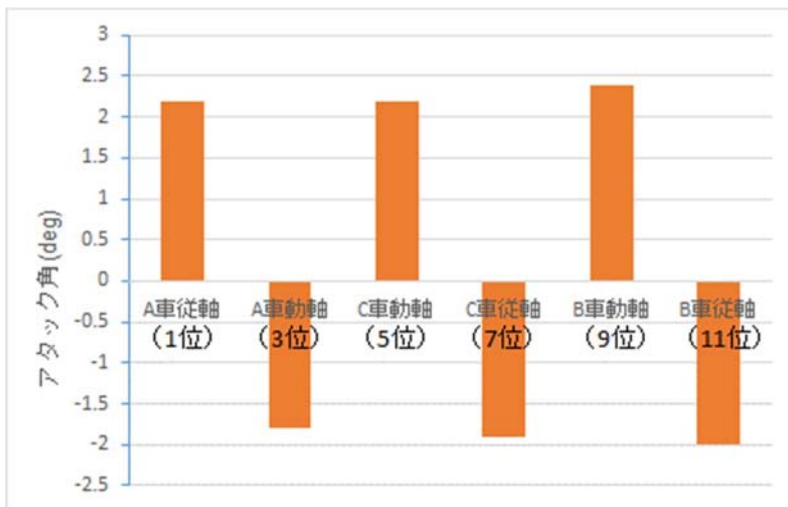
図 27 アタック角測定データ

- 各台車先頭車輪のアタック角の測定結果は、 2° 以上であった。

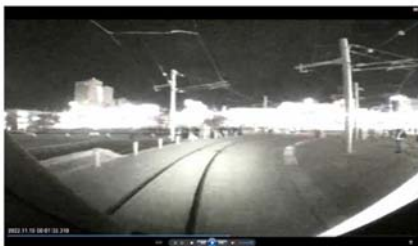
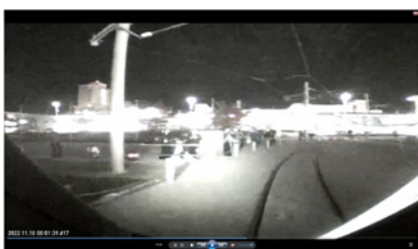
図 28 ドライブレコーダーの映像解析

- シーサスクロッシングを通過後にR 25の曲線に入るため、車体は左右に大きく振られることになる。車体の最大振れ幅 (右最大から左最大まで) を移動するのに要する時間を解析した結果、5 km/h 走行時は7秒であったのに対し、脱線時の13 km/h 走行時は2秒であった。
- 脱線時と同じ運転パターン (上記脱線係数走行試験のパターン8に相当) で5 km/h 走行時と、脱線時 (13 km/h) とを比較した結果、車体の左右の振れ幅は同等であった。この運転パターンでは台車と車体間でストッパー当たりが生じるため、偏倚量に差が出ないためと考えられる。

走行速度	車体の旋回時間	旋回速度
5km/h	約7秒	約0.36km/h
13km/h (脱線時)	約2秒	約1.26km/h

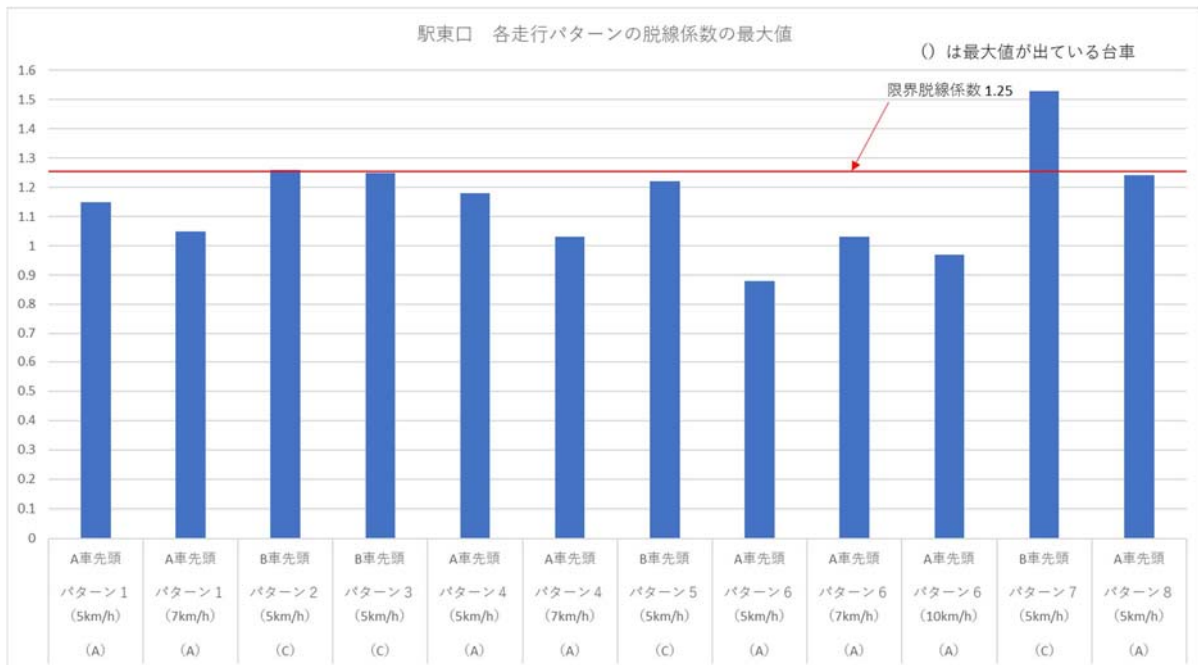
図 29 駅東口の各走行パターンの脱線係数の最大値

- ・ R 2 5 という急な曲線であることから、走行パターンや進行方向によらず、大きな横圧が発生している。
- ・ 脱線係数については、高い傾向がみられ、「パターン 2、3、7」では、曲線入口付近で限界脱線係数 1. 2 5 を超えていた。なお、今回の限界脱線係数を超えたパターンにおいて、レールと車輪の接触状況を小型カメラで確認したところ、乗り上がりは見られていない。

※グラフは各脱線係数の絶対値で表記

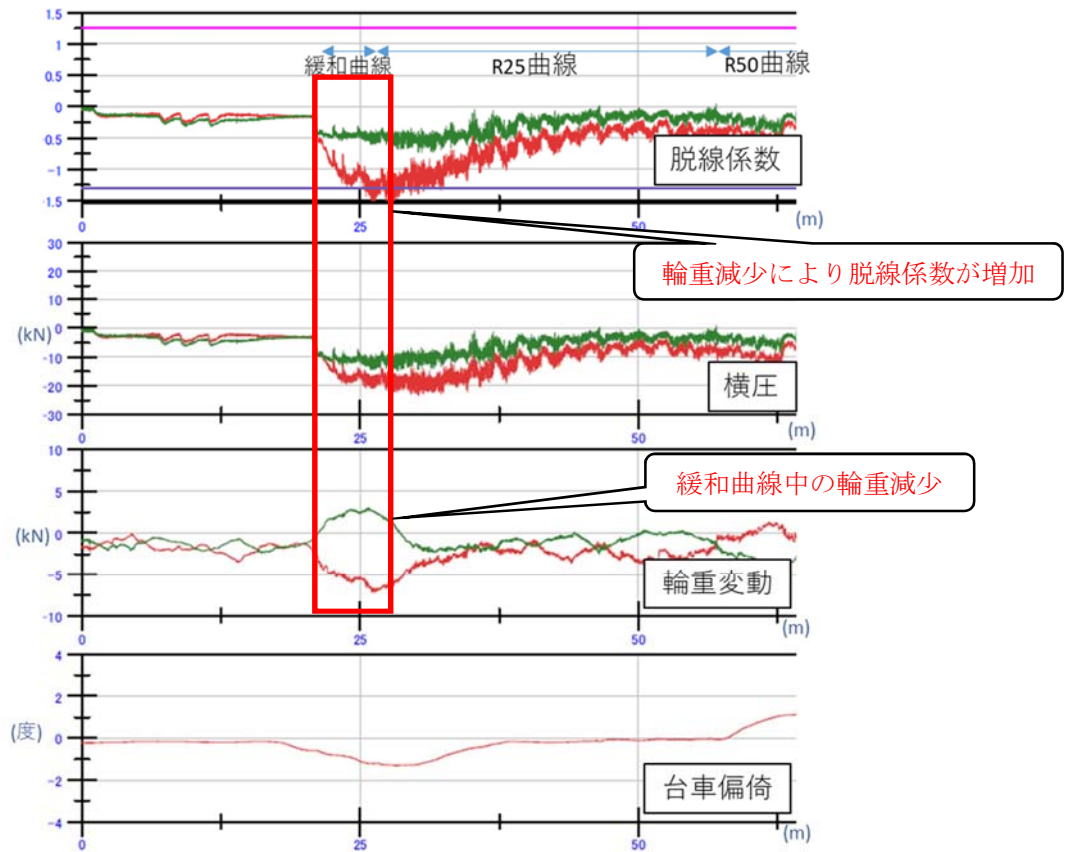
図30 パターン7 (5km/h) の測定結果

- 特に脱線係数が高いパターン7においては、図30のとおり緩和曲線中のカント増大（図31）に伴う軌道のねじれにより、内軌側の輪重が減少したこと（図32）で、パターン8よりも脱線係数が高くなり、限界脱線係数を超えた。

脱線係数、横圧、輪重の赤線は内側車輪(内軌側)、緑線は外側車輪(外軌側)

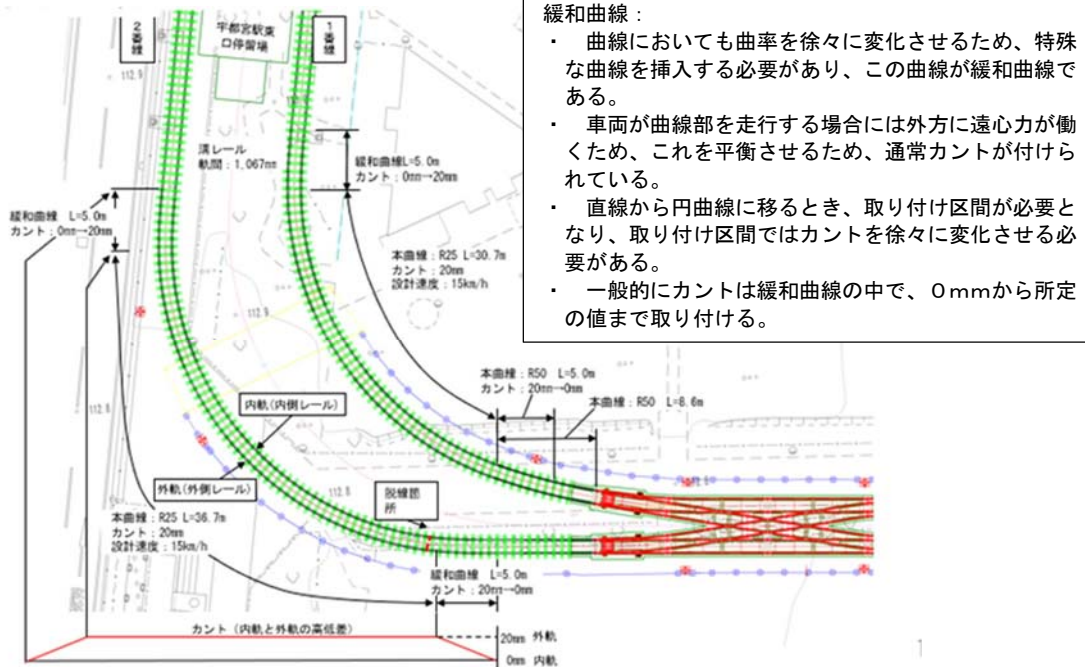
図 31 カントと緩和曲線について

- ・ 車両が曲線部を走行する場合には外方に遠心力が働くため、車両の転倒を防ぐとともに乗り心地を良くするために、外側のレールを高くするカントが設けられている。
- ・ 直線から曲線に移るとき、遠心力の変化を逡減し、車両を安全、快適に走行させるため、徐々に変化させる。

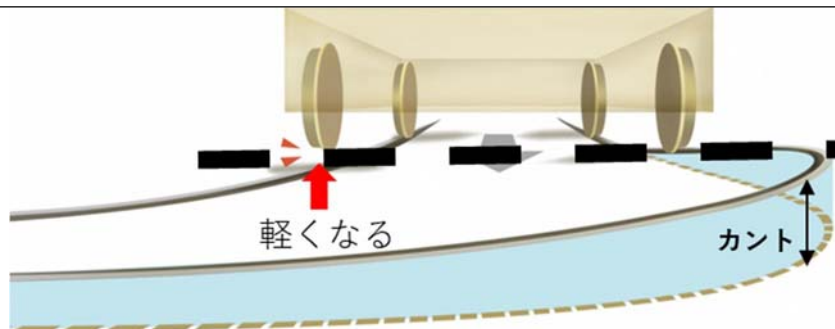
図 32 輪重減少のメカニズムについて

- ・ 緩和曲線部におけるカント取付に伴い軌道面がねじれることにより、車輪に加わる力(輪重)が減少する。

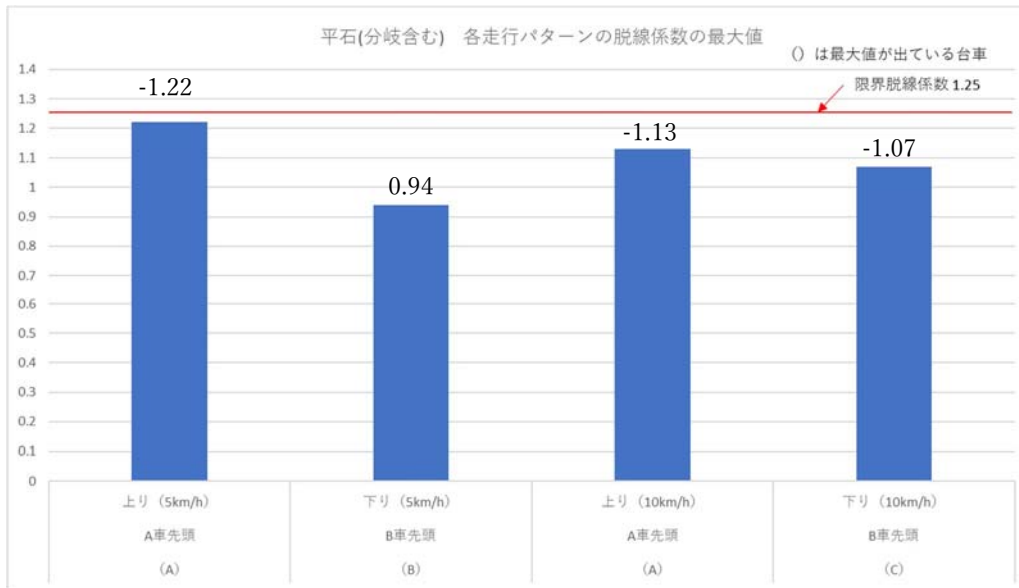
図 33 平石(分岐含む)の各走行パターンの脱線係数の最大値

- ・ 「平石区間 (R30、カントなし、緩和曲線なし)」については、5 km/h、10 km/h とともに、限界脱線係数を下回っているものの、上り、下りとも脱線係数が高い傾向がみられ、曲線入口で最大値となっていることが確認できた。(図 33)
- ・ 「峰立体 (勾配区間)」、「直線区間」、「平出立体 (勾配及び曲線)」においても、各走行速度で限界脱線係数を下回っていることが確認できた。(図 34)

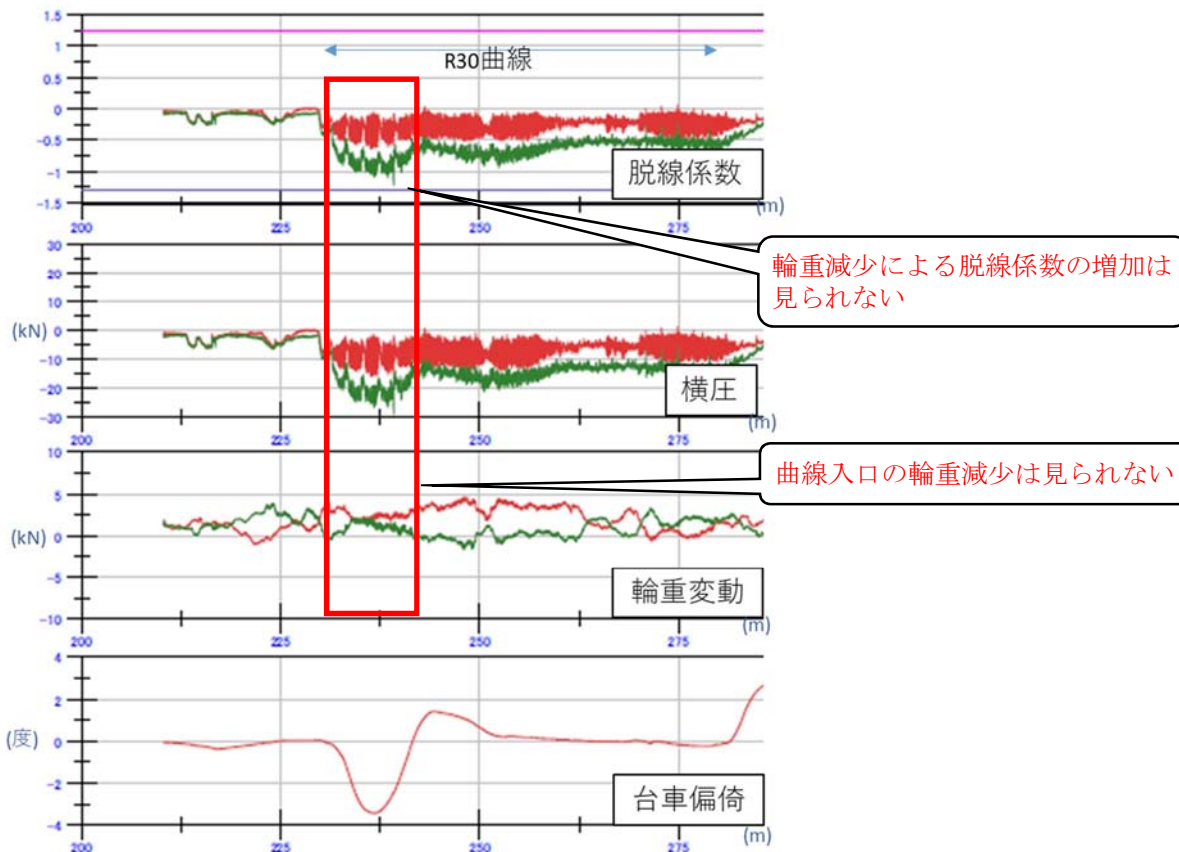
図 35 平石 (上り (5km/h)) の測定結果

- ・ カントが無い平石のR30では曲線入口の輪重減少が見られない。

脱線係数、横圧、輪重の緑線は内側車輪(内軌側)、赤線は外側車輪(外軌側)

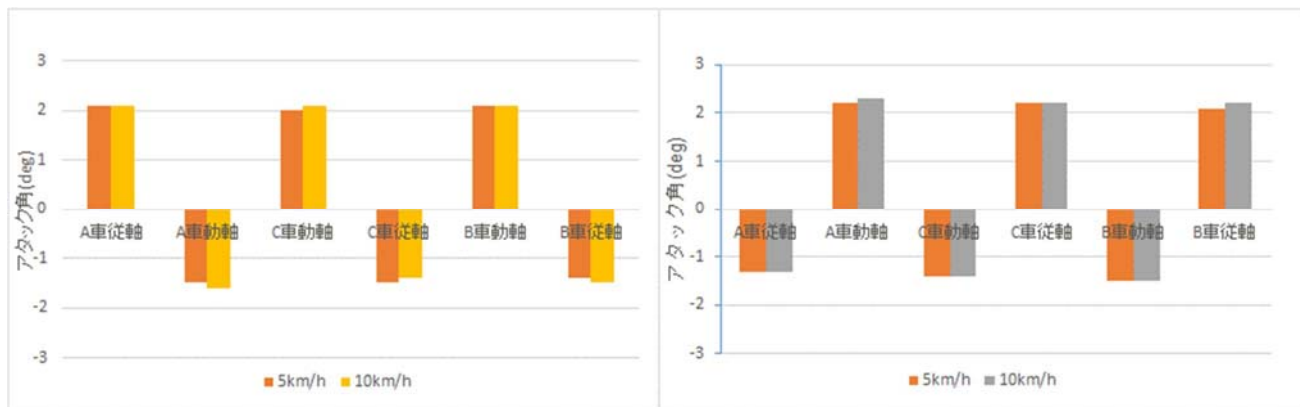
図 36 平石区間のアタック角の測定結果

- ・ 平石区間のR30の曲線における各台車先頭車輪のアタック角の測定結果は、約2°以上であった。

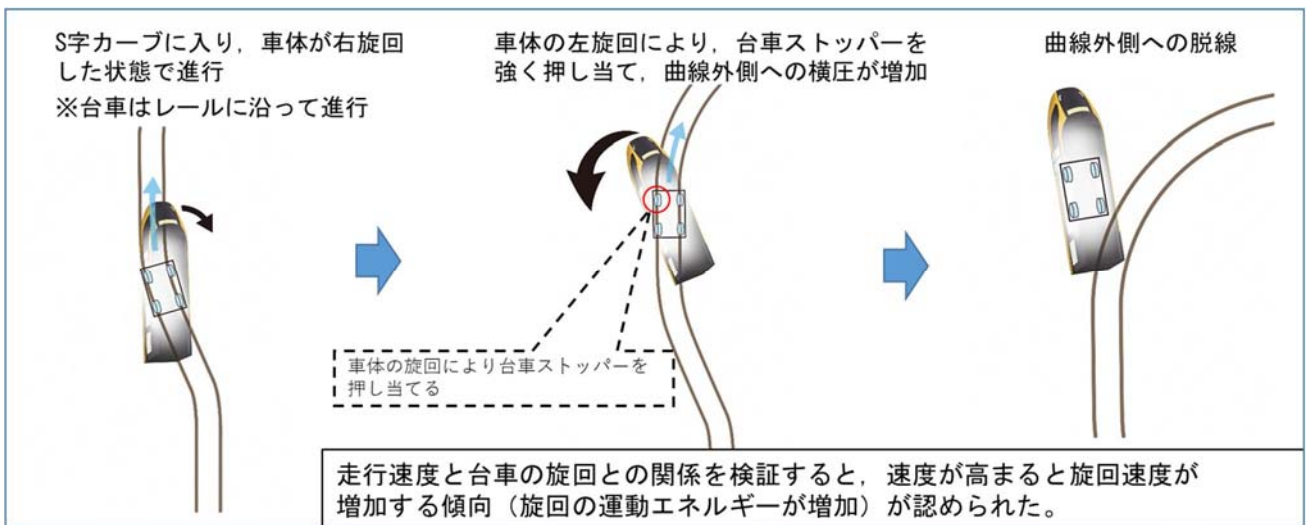
図 37 脱線発生のメカニズム

- ・ パターン8においては、シーサスクロッシングとR25の曲線が近接しているため、S字曲線を通過することになり、車体は台車を中心に左右に大きく振られる。これにより車体・台車間の偏倚量は大きくなりストッパーに当たりが生じ、ストッパー当たりの衝撃は横圧の増加につながる。
- ・ 13km/h 走行時には、速度の増加によりストッパー当たりの衝撃も増加し、車体から台車に大きな力が加わり、先頭軸内軌の背面横圧も著大となった結果、車輪が軌道を逸脱し脱線に至ったものと推定される。
- ・ 13km/h 走行時にはより強い遠心力により内軌側輪重も減少することから、これによる脱線係数の増加も脱線に影響したと推定される。

- ・ パターン8以外の各走行パターンにおいては、台車ストッパーへの強い当たりは確認されなかったものの、急曲線であるため、走行パターンや進行方向によらず横圧が大きいことに加え、緩和曲線部の輪重減少の影響により高い脱線係数が発生したものと推定される。
