# 2004年インドネシア・スマトラ島西方沖津波の教訓

都司嘉宣

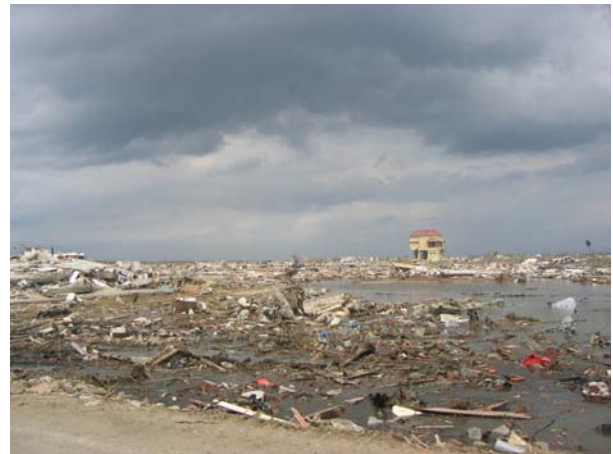
図2. ほとんどすべての家が流された Banda Aceh 市の海岸にちかい住宅地区

は海岸線から約4 kmの内陸に位置するがここで津波が敷地から1 mほど浸水している。古い Banda Aceh はこのモスクを中心として広がったが、近年、海岸線方向に町が拡大し、比較的裕福な人々が海に近い平野部に新しく住宅街をのばして、大モスクの北西 Ulee Lheue と呼ばれる港地区までつらなった。そうして、今回の津波でもっとも重大は被害にあったのも、この海岸線に近い新興の街区だったのである (図2)。

今回の津波では、Banda Aceh 市の市街地では海岸線から約2 kmあたりまでは、ほとんどすべての家が流されて、かろうじて原形をとどめて残っている家がほんのわずかなポツンと見える程度であった。海岸線から3 kmあたりでは、とにかく残った家と流された家が半々ぐらい。海岸線から4 kmあたりでは、家屋はほとんど流されず浸水にとどまった。ただし、浸水にとどまった家も、屋内に厚さ10センチもの不潔な泥が堆積して悪臭が立ちこめ、住みとどまっているひとはほとんど1人もいなかった。浸水は海岸線からおおよそ5 kmから6 kmのところまで浸入していた。

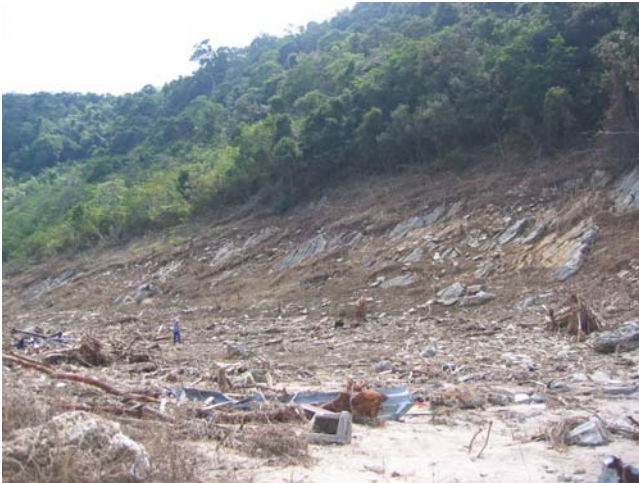
図4. Lhoknga 村のセメント工場南方約 1 km の谷での津波浸水の様子。図5の29.7mと書かれた地点。津波浸水の限界線が明瞭に現れている。人物の身長と対比されたい。

岸沖にあり、ここを起点として北方にアンダマン諸島の北端にまで滑りが進行していったとされる。このことから、Banda Aceh 市の市街地は、大きな津波が来たと言ってもスマトラ島北端とその北側に連なる Breue 島、Weh 島などの陰に位置している。これに対して、Banda Aceh 市街地から南西に向かってわずか 15 キロにすぎないが、西海岸にあって、震源に直接面している Lhoknga 村の海岸では、津波は想像を絶する浸水高さを示していた。同村は、Banda Aceh 市の郊外住宅地として、海岸の背後の標高 10m 前後の砂丘の上に居住地が広がっていて、裕福な居住者たちの豪勢な家屋が建ち並んだ場所であった。それが、土台と散乱したがれきを残して文字通り跡形もなく集落全体が消滅していた。この標高約 10m の砂丘の上に立ってみると、かろうじて残った椰子などの木の、さらに見上げるほどの高いところまで枝の折れた痕跡を観察することができる。また、付近の山の裾には、津波によって一定の高さまで植物がきれいに洗い流されて、岩盤がむき出しになっている。その高さ以上の津波がこなかった場所は、何事もなかったように緑したたる植生を残しており、津波限界を示す境界がきわめて明瞭に観察できる (図 4)。図 5 にこれらの津波痕跡に基づいて測定した津波の浸水標高値を掲げた。太線は

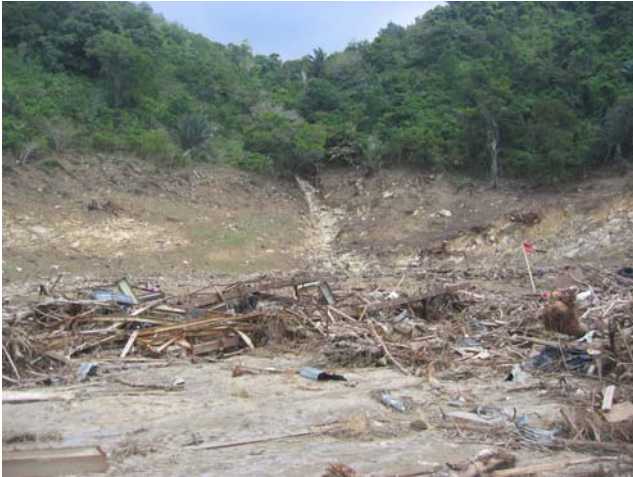
図 6. 津波浸水高さ 34.9m を記録した谷

この道路橋から約 2 km 南下したところに、この地方最大の産業であったセメント工場がある。この工場も津波による重大な被災を受けて操業を停止していた。このセメント工場の手前、山裾が少しくぼんで谷になっているところがあり、この谷筋にそって津波が上がった。筆者らはこの谷筋に沿って海水到達点まで踏査してみた。その結果、海水はこの谷を標高 34.9m のところまで駆け上がっていたことが判明し (図 6)、これが、今回の調査の津波浸水高の最高値となった。この値は、1993 年 7 月の北海道南西沖地震の奥尻島モナイでの 30.6m を越えるものである。
