令和6年能登半島地震による海岸地形変化の検討結果（第三報）

令和6年能登半島地震変動地形調査グループ（日本地理学会）

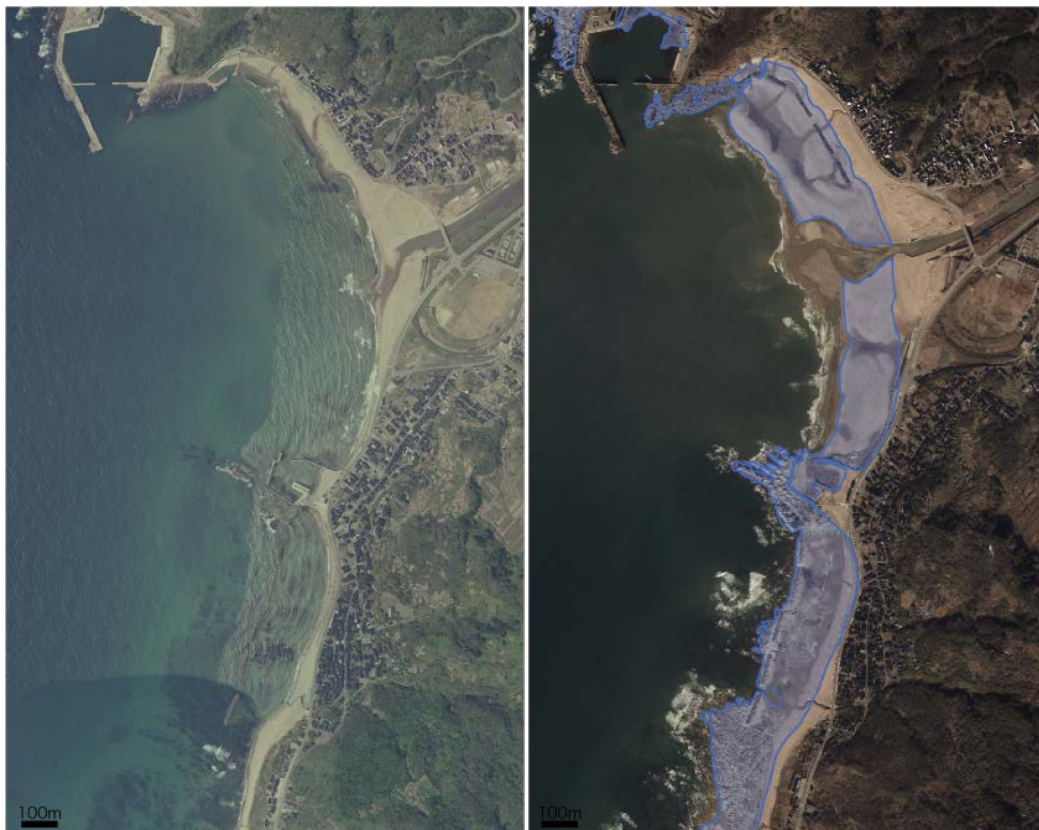
今回新たに報告する能登半島北西部では、特に海岸線の沖への前進が顕著でした。石川県輪島市門前町五十洲から門前町黒島町にかけての海岸では 200m を超える前進が観察できました (図 3)。これらの北および南延長と地形や地質の環境はよく似ていますので、これらの地域は隆起量が特に大きかった可能性が推定されます。

図3 判読結果の表示例（輪島市門前町黒島町）

左の写真は地震前の空中写真（2010年5月8日撮影）。右の空中写真（2024年1月11日撮影）の青色の範囲は地震によって新たに「陸化」したエリアを示す。いずれも地理院地図による。

隆起した地域は、能登半島の北部の一部に限られます。能登半島北西および北岸では、一部の漁港では海水が入らないほどの隆起が認められます (図 3)。隆起が認められる範囲のうち、最も南の地点は、東岸では石川県珠洲市三崎町粟津で、能登半島北東端の石川県珠洲市狼煙町の祿剛埼か

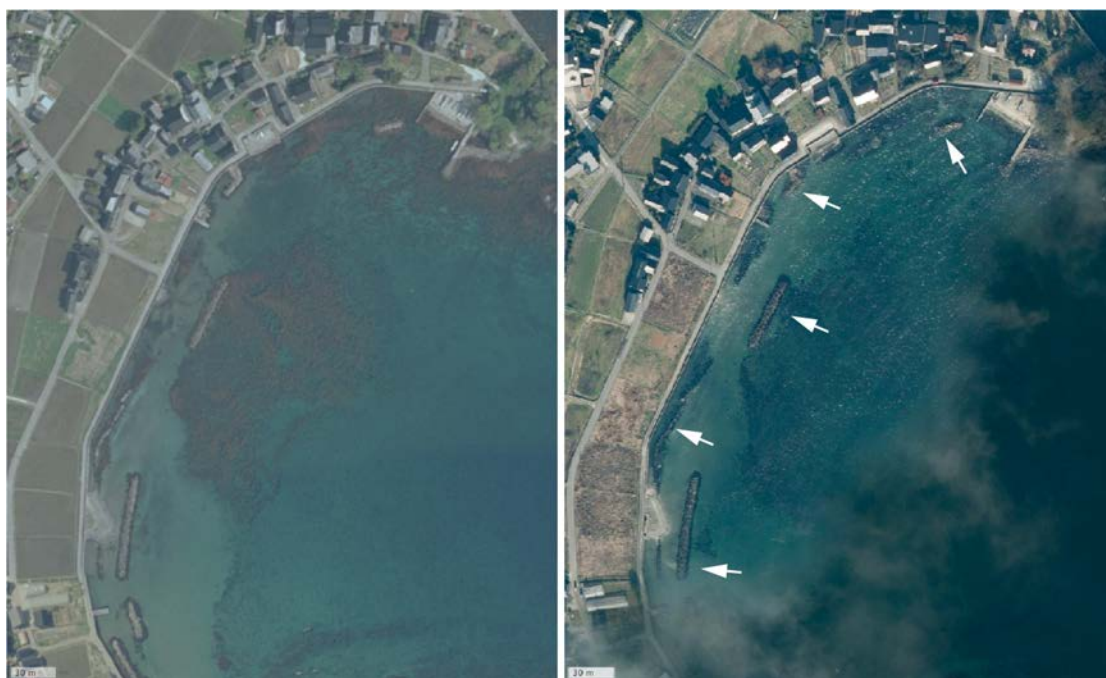
海岸が沈降した可能性がある場所が少なくとも 2 カ所あることが解りました (図 1, 2)。わずかな変化ですが、海岸の岩礁や、消波ブロック等の海岸の構造物が海中に没しているのが確認できました (図 4)。国土地理院の人工衛星 (GNSS) を使った地殻変動の観測結果では、能登島で 31.2cm の沈降が確認されており、その結果とも整合します。

図4 沈降した可能性ある場所の写真（穴水町甲地区）

左の写真は地震前（2010年5月17日撮影）、右の写真は地震後（2024年1月5日撮影）。矢印の先の部分が地震後に水没しているように見える。いずれも地理院地図による。
