資料 4

浦幌十勝川について

十勝川流域委員会（第4回 平成20年9月25日）

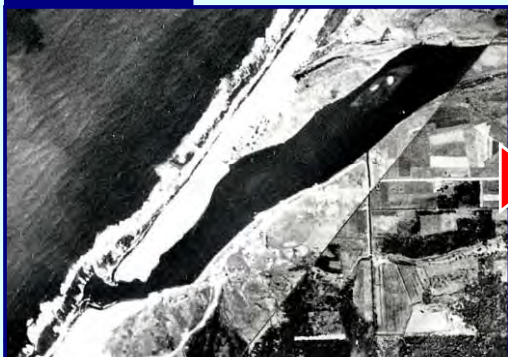
昭和38年

昭和38年9月、トイトッキ築堤の締切完了。締切前は、大津川（現十勝川）に約7割、十勝川（現浦幌十勝川）に約3割で流量が分派。

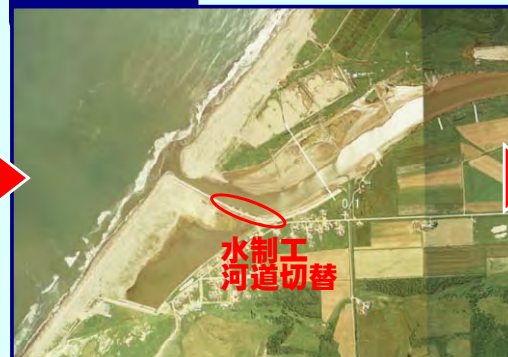
昭和53年

河口部左岸側で河道切替を実施。

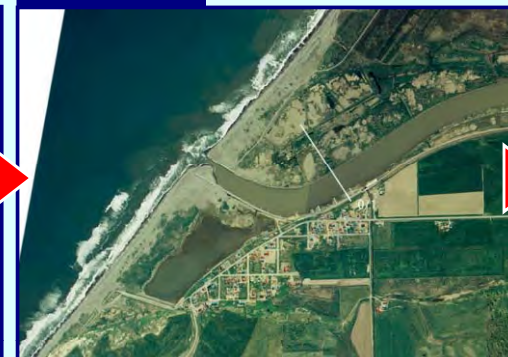
昭和60年

浦幌十勝導水路完成後。

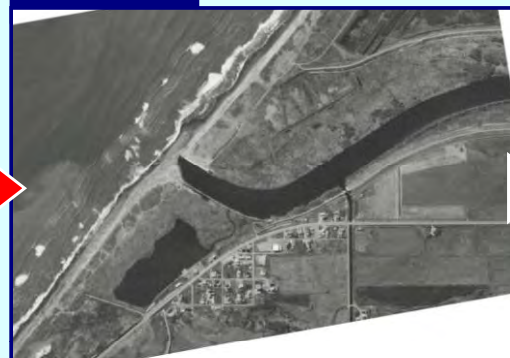
平成14年

平成14年9月に河口部の完全閉塞が生じ、応急的な河口掘削を実施した。

- ◆ 浦幌十勝導水路完成後の昭和58年からは流況が改善されたことから、導水路完成から現在までの約25年間で、河口完全閉塞が発生した回数は平成14年9月の1回のみである。
- ◆ 平成14年9月に河口閉塞が発生した原因は、台風による洪水時に河川から流出した土砂が河口テラスに堆積し、その後高い潮位と河口に向かう北寄りの風が同時に継続した際に、河口テラスに堆積した土砂が河口に押し戻されたことによるものと考えられる。
- ◆ 平成14年9月の河口閉塞では、河口部で応急的な掘削を実施したが、今後とも、河口の状況について継続的に監視していく必要がある。

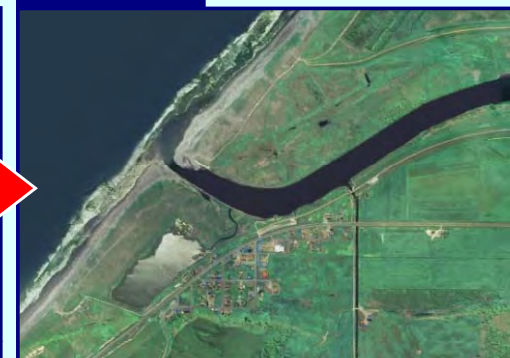
平成18年

河口部は、完全閉塞以前と同程度である。

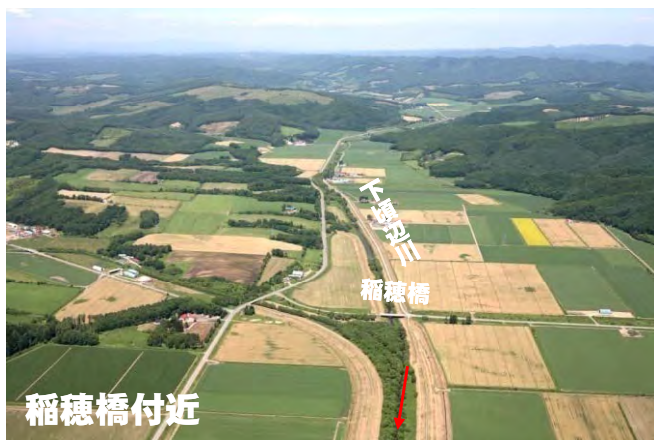
稲穂橋付近

▲ 緩勾配な流れが急勾配に変化し、床止工が設置されている。周辺は畑地として利用されている。

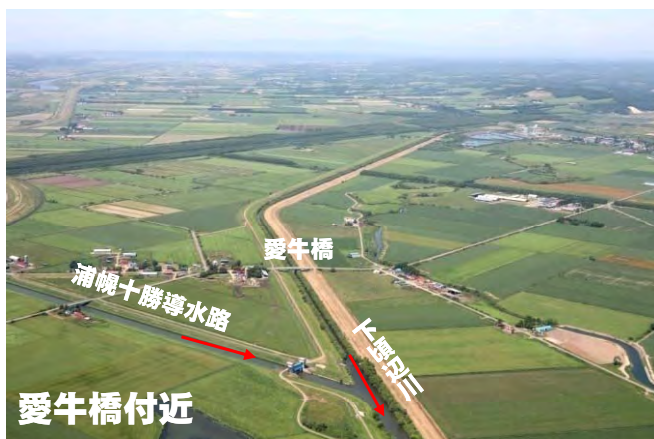
愛牛橋付近

▲ 浦幌十勝導水路により十勝川からの導水が行なわれている。周辺は畑地として利用されている。

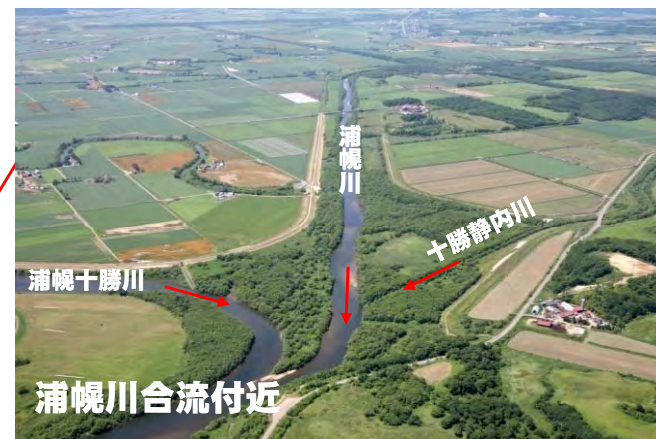
浦幌川合流付近

▲ 浦幌十勝川最大の支川である浦幌川が合流する。合流点付近には河畔林が繁茂している。

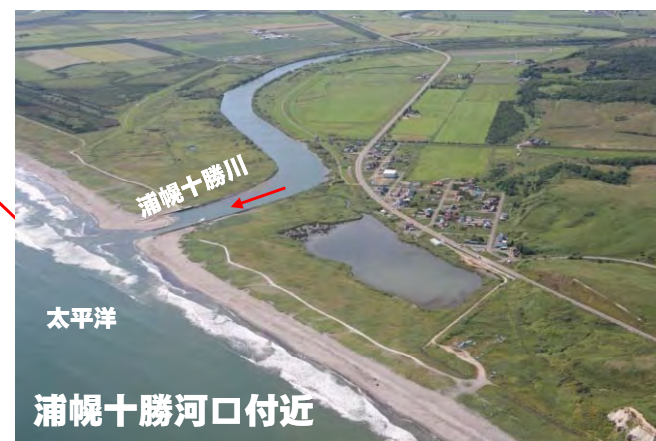
浦幌十勝河口付近

▲ 低平地をゆるやかに流れる。河口部には砂州がみられる。

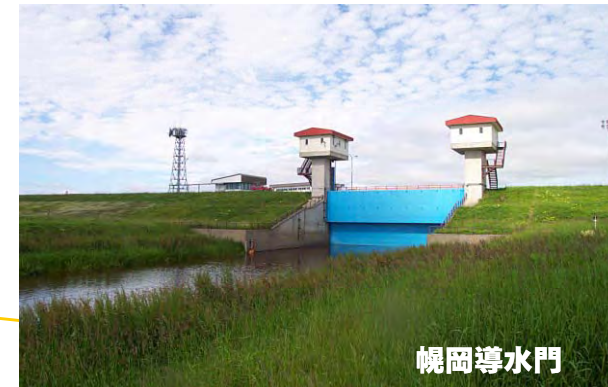
浦幌十勝導水路

- ・ 延長 L=1,400m
- ・ 敷幅 B=24m
- ・ 導水流量 最大 $9\text{m}^3/\text{s}$
- ・ 導水地点 十勝川河口より10.7km
- ・ 呑口水門 1箇所
- ・ 吐口水門 1箇所

- ◆ 昭和57年に、浦幌十勝川の河口閉塞対策を目的として浦幌十勝導水路を完成させ、十勝川から浦幌十勝川に導水させたことに伴い、昭和58年に工事実施基本計画を部分改定し、浦幌十勝川を十勝川水系に編入し、計画高水流量を十勝太地点で $1,500\text{m}^3/\text{s}$ と決定した。
