財団法人 交通事故総合分析センター イタルダ・インフォメーション 2009 July TION

死亡事故率の高い 自動車単独事故

~危険なハンドルの無意識操作とは~

死亡事故率の高い 自動車単独事故 ~危険なハンドルの 無意識操作とは~

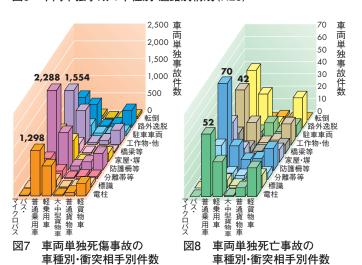
(普通乗用車 2,288 件)「工作物 - 電柱」(普通乗用車 1,298 件)などが多くなっています。

また、死亡事故についても車両単独死亡 事故の車種別・衝突相手別件数(図8)で、 同様な傾向が見られます。

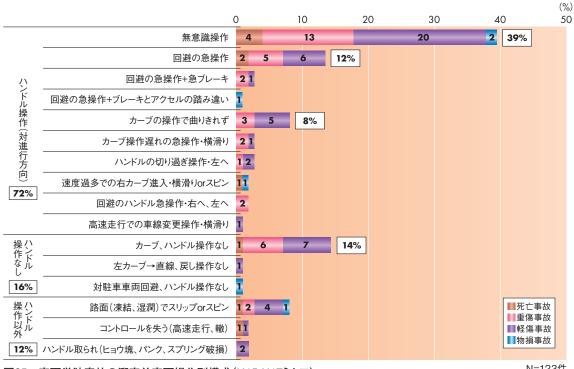
車両単独事故の衝突前車両操作別構成(H15-H17ミクロ)

車両単独事故の衝突前車両操作別構成(図 25) では、ハンドル操作を行っているのがほ とんど(72%)となっています。細分類では、「無 意識操作 | (39%) 「回避の急操作 | (12%) 「カー ブ曲りきれず | (8%) 等の他、「カーブにおい てハンドル操作なし」(14%) によるハンドル の操作が不適切なものが高い構成率となってい ます。

<「無意識操作」とは、脇見・居眠り・漫然運転等により、意識し ないで車道をはみ出すハンドル操作が行われること。>

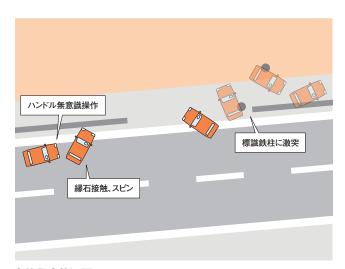
事故発生状況図

10月の夜11時すぎ、普通乗用車(40歳代、 男性)は、中央分離帯で区分された片側2車線 の道路の第1車線を約75km/hの速度で走行 中、漫然運転によりハンドルの無意識な操作が 行われ進路左側の歩道縁石に接触、車両がスピ ンして滑走し、標識の鉄柱に対して車両右側面 後部で激突(大破)し、更に、店舗の看板塔鉄 柱に左側面後部を衝突しました。車の衝突速度 は約45km/h(側面)と推測されます。

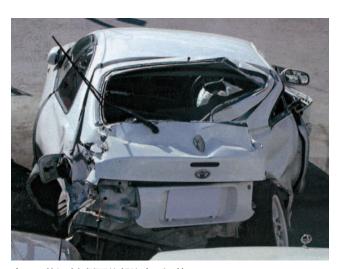
車両の状況(右側面後部衝突、大破)

前面エアバッグは展開していた。しかし、運転者はシートベルト非着用のため運転席窓から衝突速度相当で車外放出されてしまい、更に自車の下敷きとなり、重大な傷害の大脳損傷、頭蓋骨骨折等の損傷を負い死亡してしまいました。<運転者には飲酒の事実なし>
