2024年2月22日

## 車両の床下機器箱の蓋落失及びバッテリー落下事象について

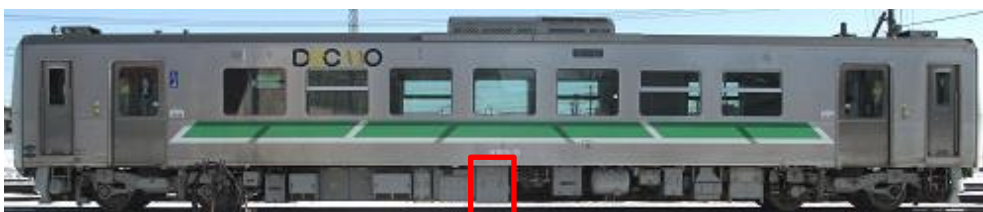
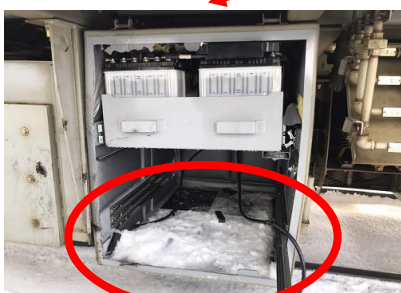
(概況写真)

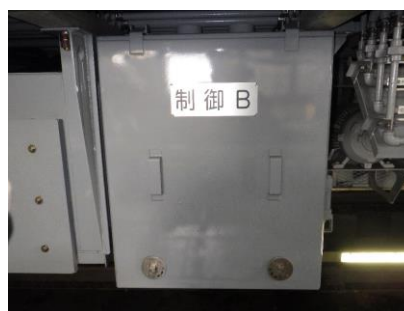
(蓋落失後の制御用バッテリー箱)

1. 発生日時 2024年2月21日（水）6時42分頃
2. 発生場所 車両不具合発生箇所：石北線 当麻駅構内  
蓋落失箇所：不明（捜索中）  
バッテリー落下箇所：石北線 伊香牛駅構内  
（伊香牛駅 上川郡当麻町1848-3-3の先）  
（当麻駅 上川郡当麻町4条東3丁目）
3. 概況 6時35分頃、当該列車の伊香牛駅を定時発車後、運転席モニタのアラームが鳴動し、運転に支障がないアラームであったことから次駅当麻駅まで運転を継続しました。当麻駅定時到着後、運転士が下廻り点検をして2両目の制御用バッテリー箱蓋落失と中のバッテリーの落下を認めました。
4. 影響列車 上川 6時06分発 旭川行き 普通列車 2両編成  
（定員198名乗車約50名）  
運休20本（特急5本、普通15本）、影響人員約650名  
お客様、乗務員にけがはありませんでした。
5. 推定原因 何らかの原因により制御用バッテリー箱の蓋が外れ、走行振動により蓄電池が飛び出し、落下したと考えられる
6. 緊急対策 昨日（2/21）中に、H100形を対象に、駅・運転所において、乗務員・検修社員による制御用バッテリー箱の状態検査を実施し、異常ないことを確認しました。

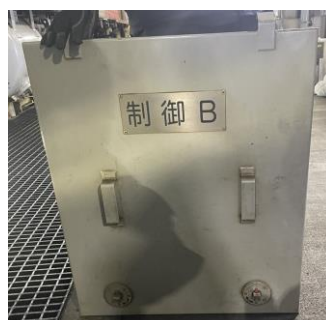
(落下したバッテリー)

約 30 c m × 10 c m × 20 c m、約 13 k g

昨日（2/21）6時42分頃、石北線当麻駅構内で、上川 6時06分発 旭川行き普通列車で発生した車両不具合について、その後の調査で、車両床下に搭載しているバッテリーを収めている機器箱の蓋が何らかの原因により落失、その影響で中に入っていたバッテリー12個のうち8個が線路上に落下したため発生したことが判明しました。
