# 令和元年東日本台風による 洪水の発生状況

## ■利根川本川の水位の状況(参考)

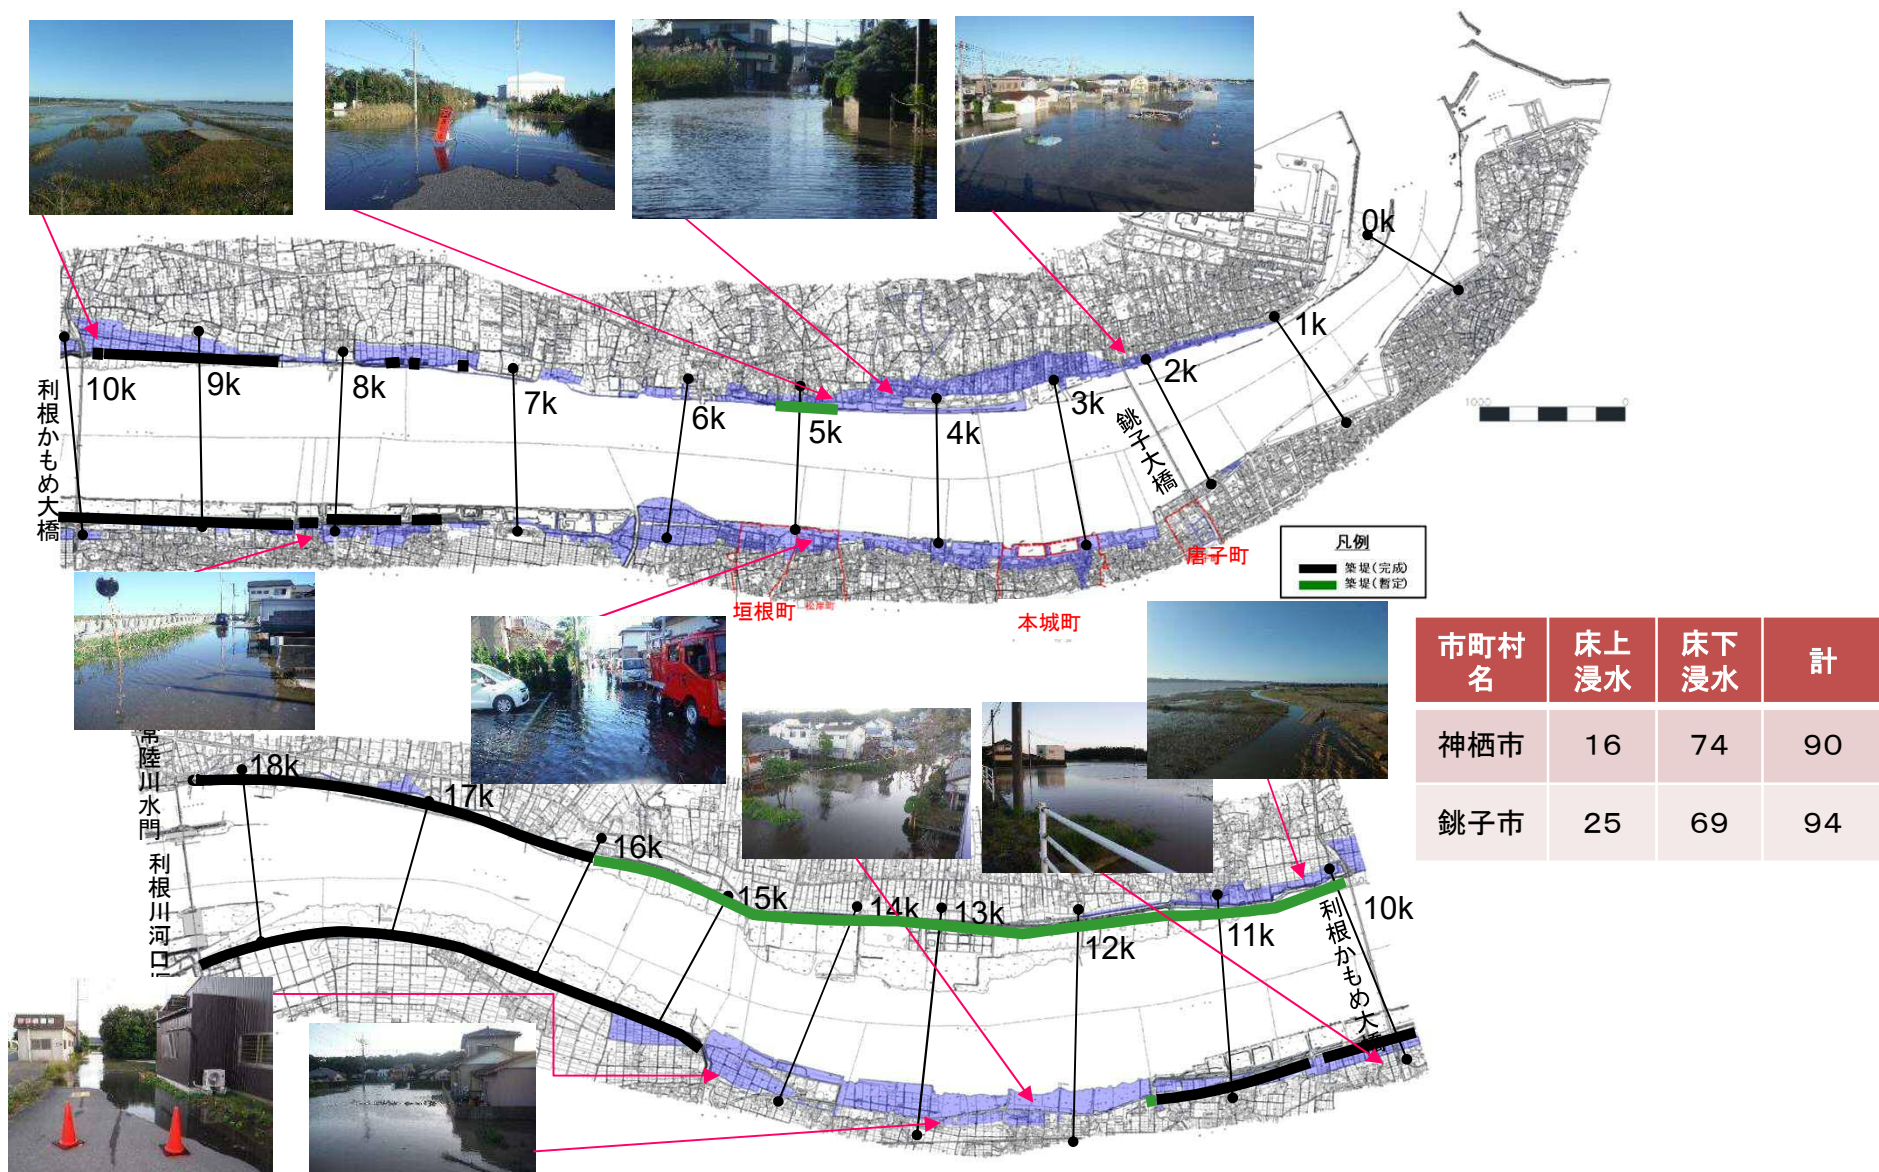
# 利根川下流部の浸水被害状況

- 今次洪水は整備計画流量を上回る既往最大流量となり、利根川河口部沿川の銚子市、神栖市の無堤防区間で溢水し氾濫が発生
- 河口部は低平地であるため浸水深は深くはないものの広範囲にわたって浸水
