古代山城 鬼ノ城 2

鬼城山史跡整備事業に伴う発掘調査
東門、第1水門貯水池ほか

2006年3月

岡山県総社市教育委員会

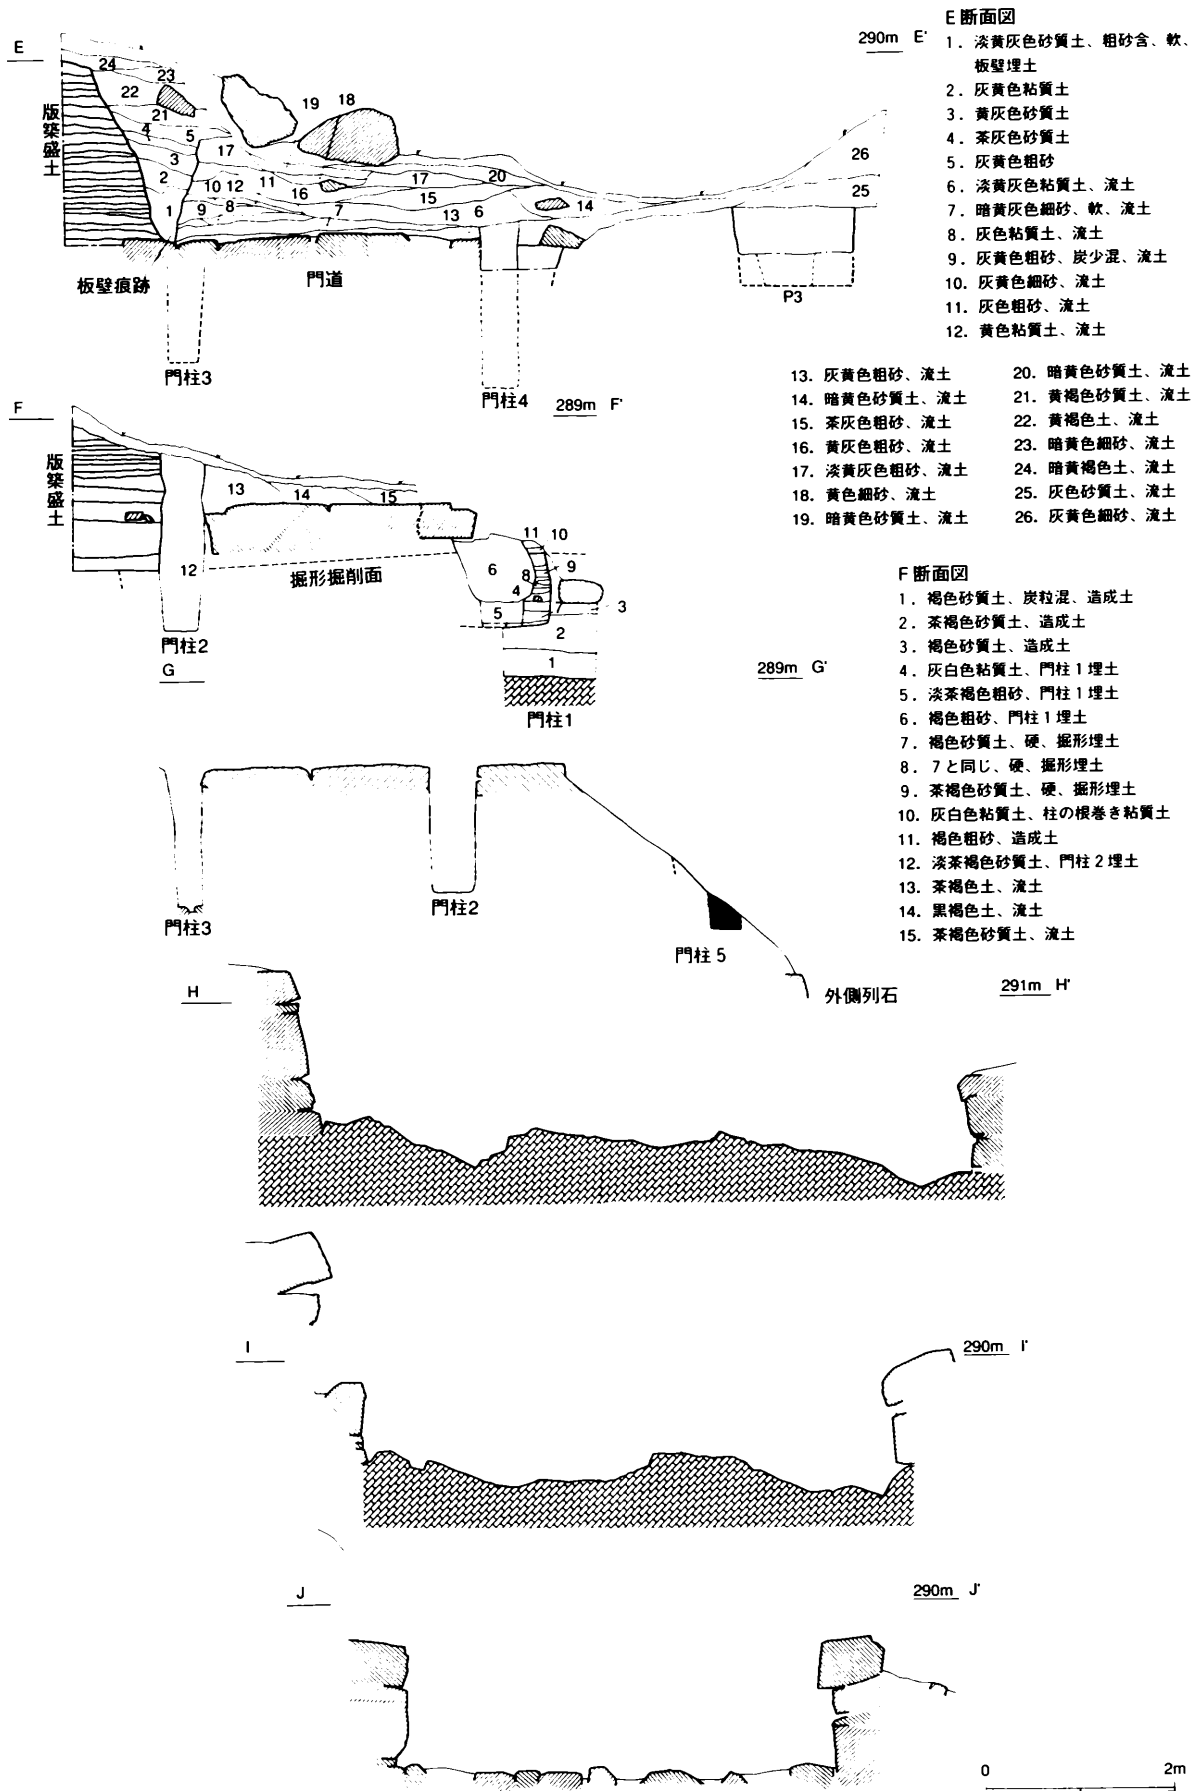
第9図 東門断面図 (S=1/80)

第9図E断面では門柱3側においてV字形を呈する層を確認した。このV字形断面の底部は、門道の壁面によって埋没する石材の端部に位置し、底部幅は10cmを測る。門道に堆積した流土とは明らかに異なる別の単位であり、内部には1～5層が堆積している。位置関係が最も信頼できる底部の状況と、V字形断面のすぐ背後に版築盛土が検出されていること、そして壁面下に埋没する石材と門道石垣との間に目地が揃うことからV字形断面の性格は板壁痕跡と考えられ、その最も純粹な姿が底部位置に残されている。板壁は東門の機能停止後、6～17層までの堆積土が高さ約1mに達するまで何らかの形で形状を留め、板壁の腐朽と共に版築盛土と門道の堆積土を浸食しつつ1～5層が順次堆積したものと考えられる。

板壁痕跡（第9図参照）
