図1 - 2 - 1 H - Aロケット6号機

図1 - 3 - 1 (1 / 4) H - A ロケットSRB - Aの構造 (搭載機器概要図)

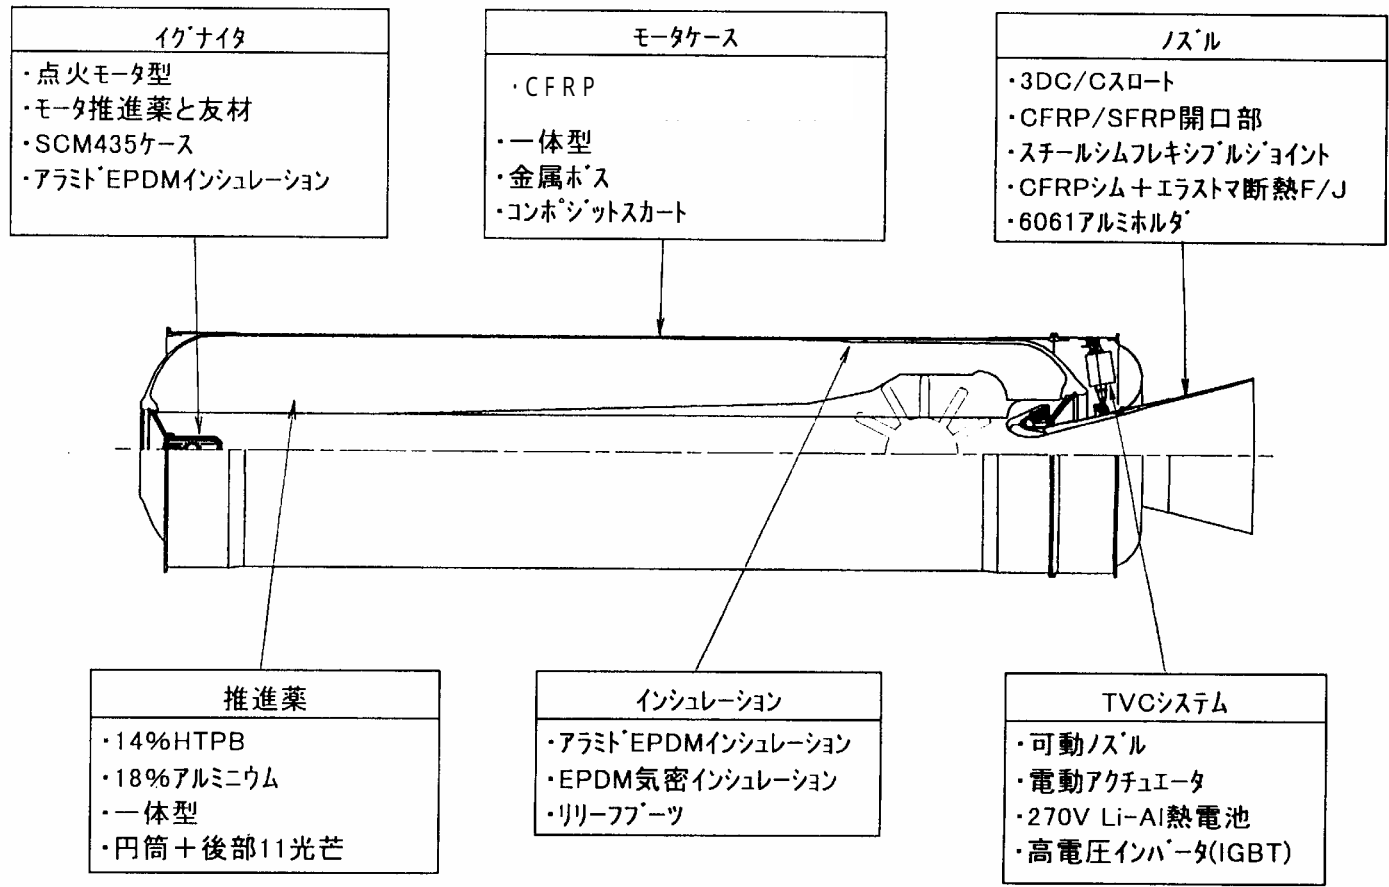
図1 - 3 - 1(3 / 4) H - AロケットSRB - Aの構造(SRB-Aモータ概要)

[H-II A SRB-A]

[H-II SRB]

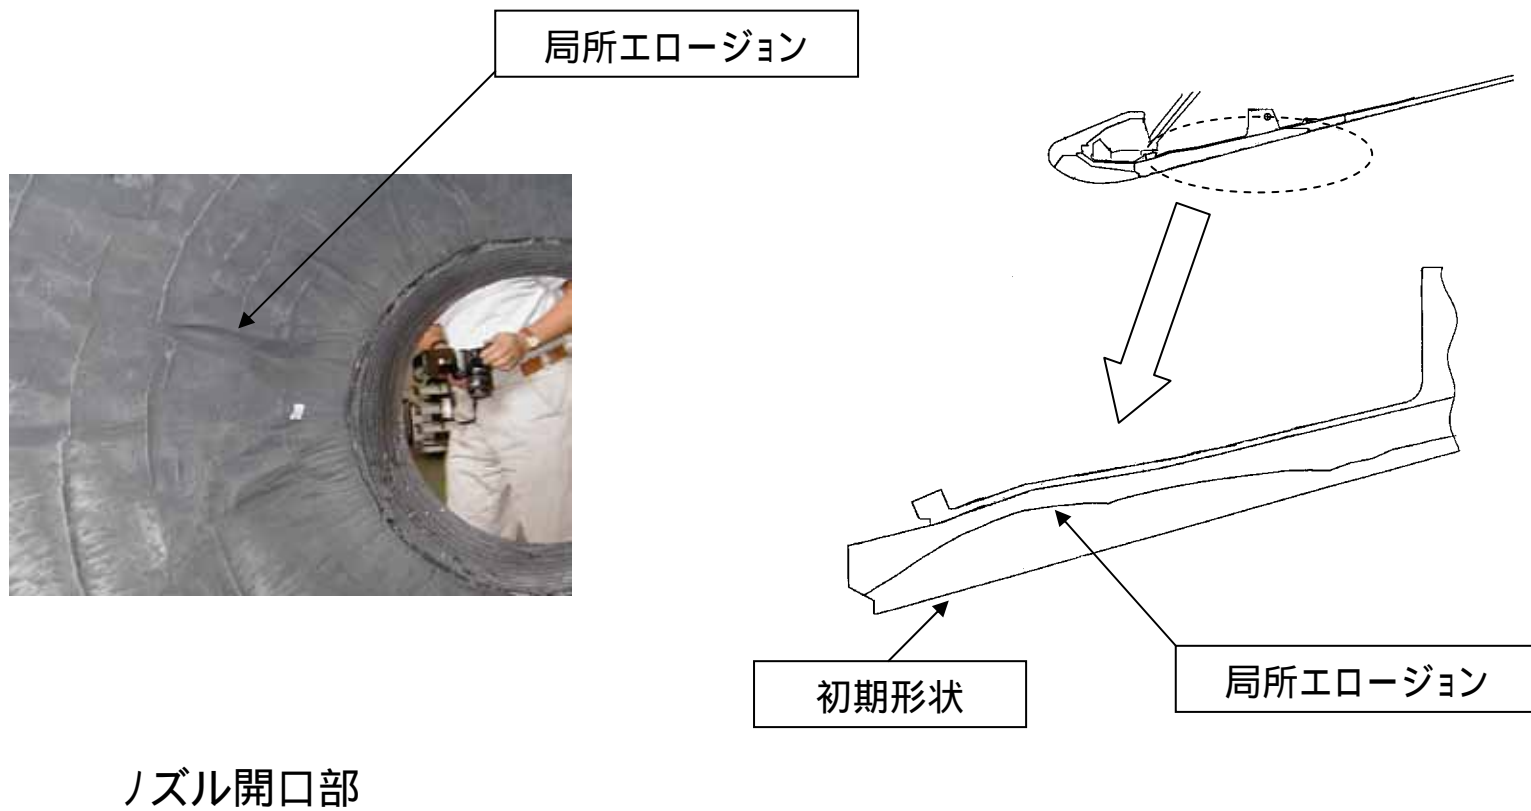
QM3	2000年10月	スロートインサート脱落対策の妥当性、機能・性能の最終確認	ノズル開口部に局所エロージョン発生	<ul style="list-style-type: none"> ・ノズル開口部のCFRP断熱材の板厚を増加 ・ノズル外周をCFRP製アウターパネルで補強

図1 - 3 - 9 地上燃焼試験(QM3)における局所エロージョンの状況

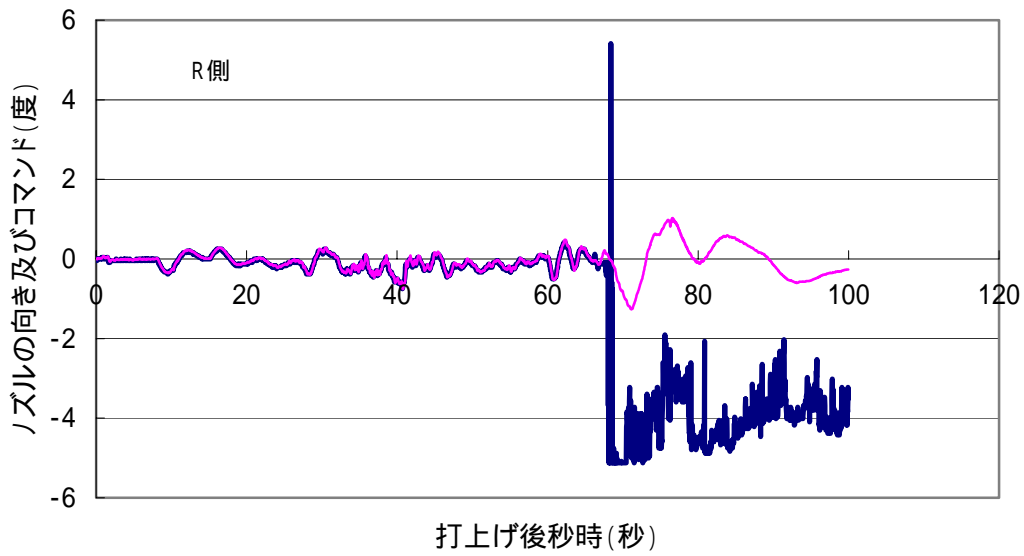
— No.1アクチュエータによるノズルの向き — No.1アクチュエータコマンド

図2-2-1(1/4) SRB Aのノズルの向き(R側、No.1アクチュエータ)

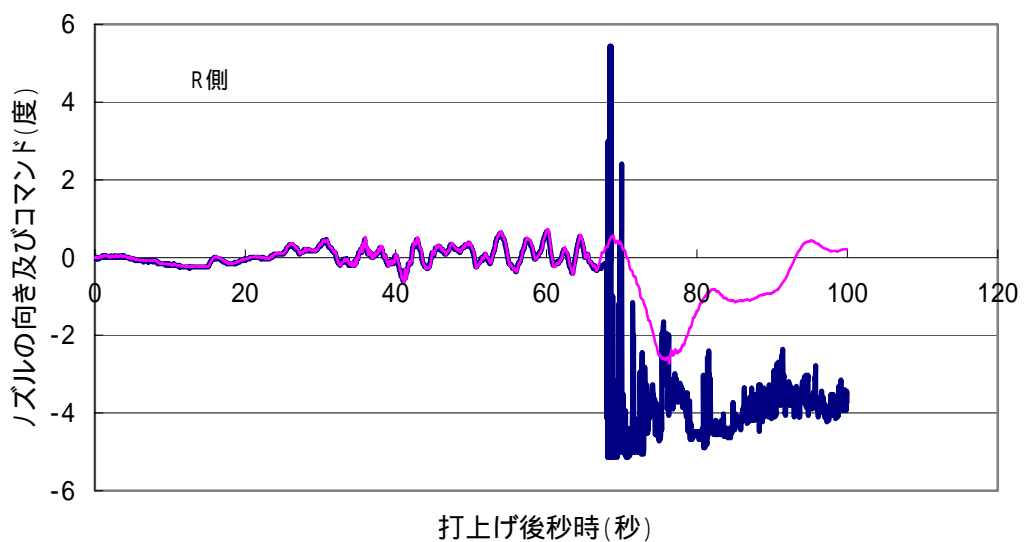
— No.2アクチュエータによるノズルの向き — No.2アクチュエータコマンド

図2-2-1(2/4) SRB A(R側)のノズルの向き(R側、No.2アクチュエータ)

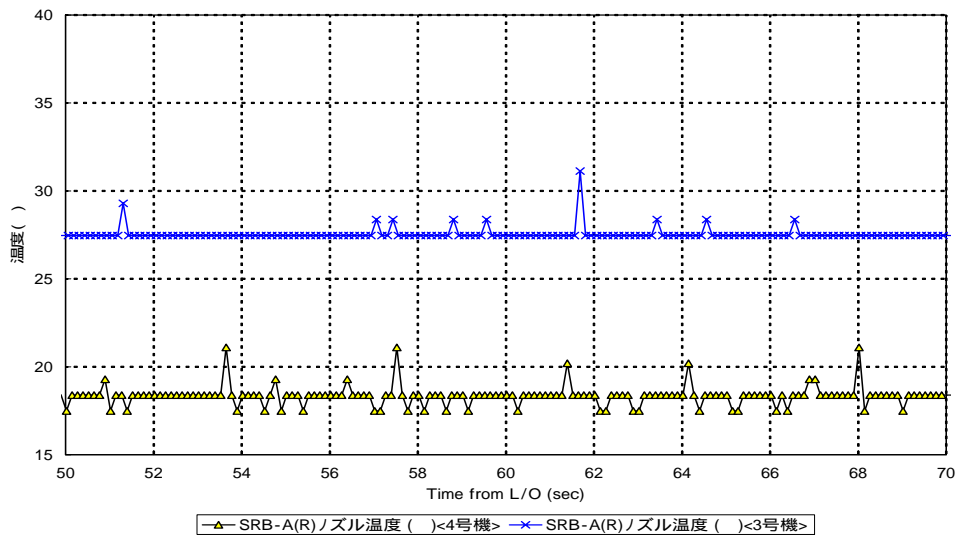
図2 - 2 - 4 (4/5) SRB - A (R側)ノズル温度(50 ~ 70秒、定常温度付近拡大)(4号機及び3号機)

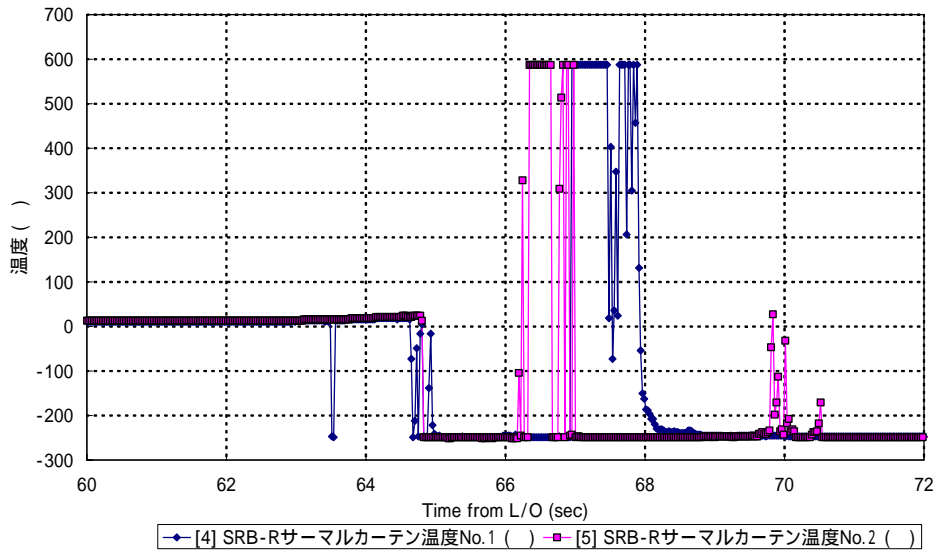
図2 - 2 - 5(1/3) SRB - A (R側) サーマルカーテン温度

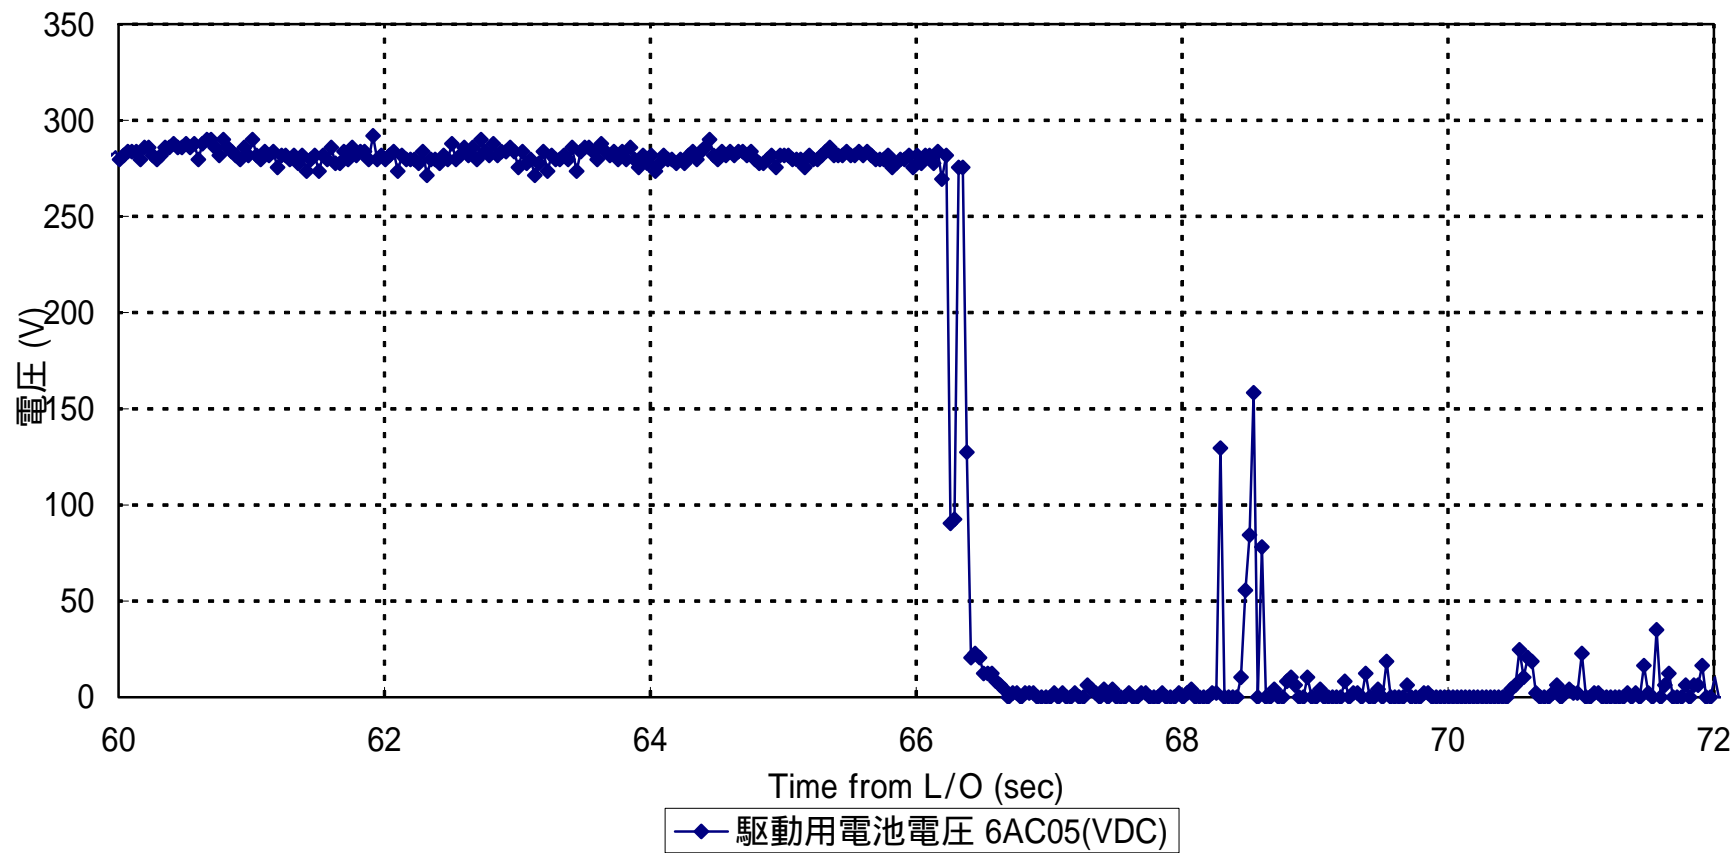
図2 - 2 - 6 アクチュエータ駆動用電源電圧

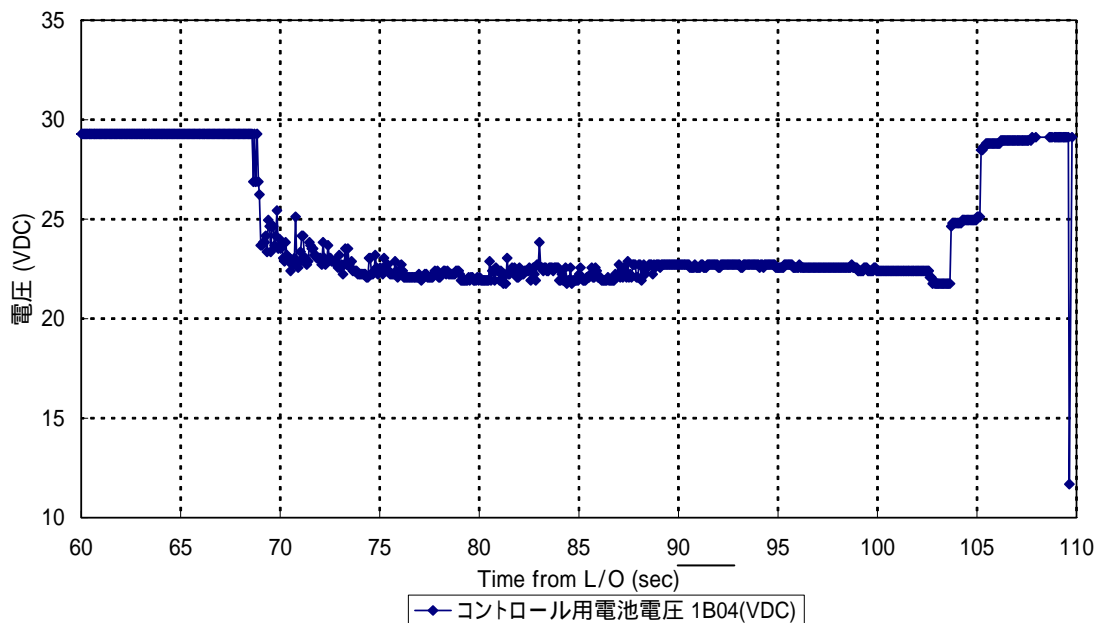
図2 - 2 - 9 (1/2) 1段コントロール電池電圧

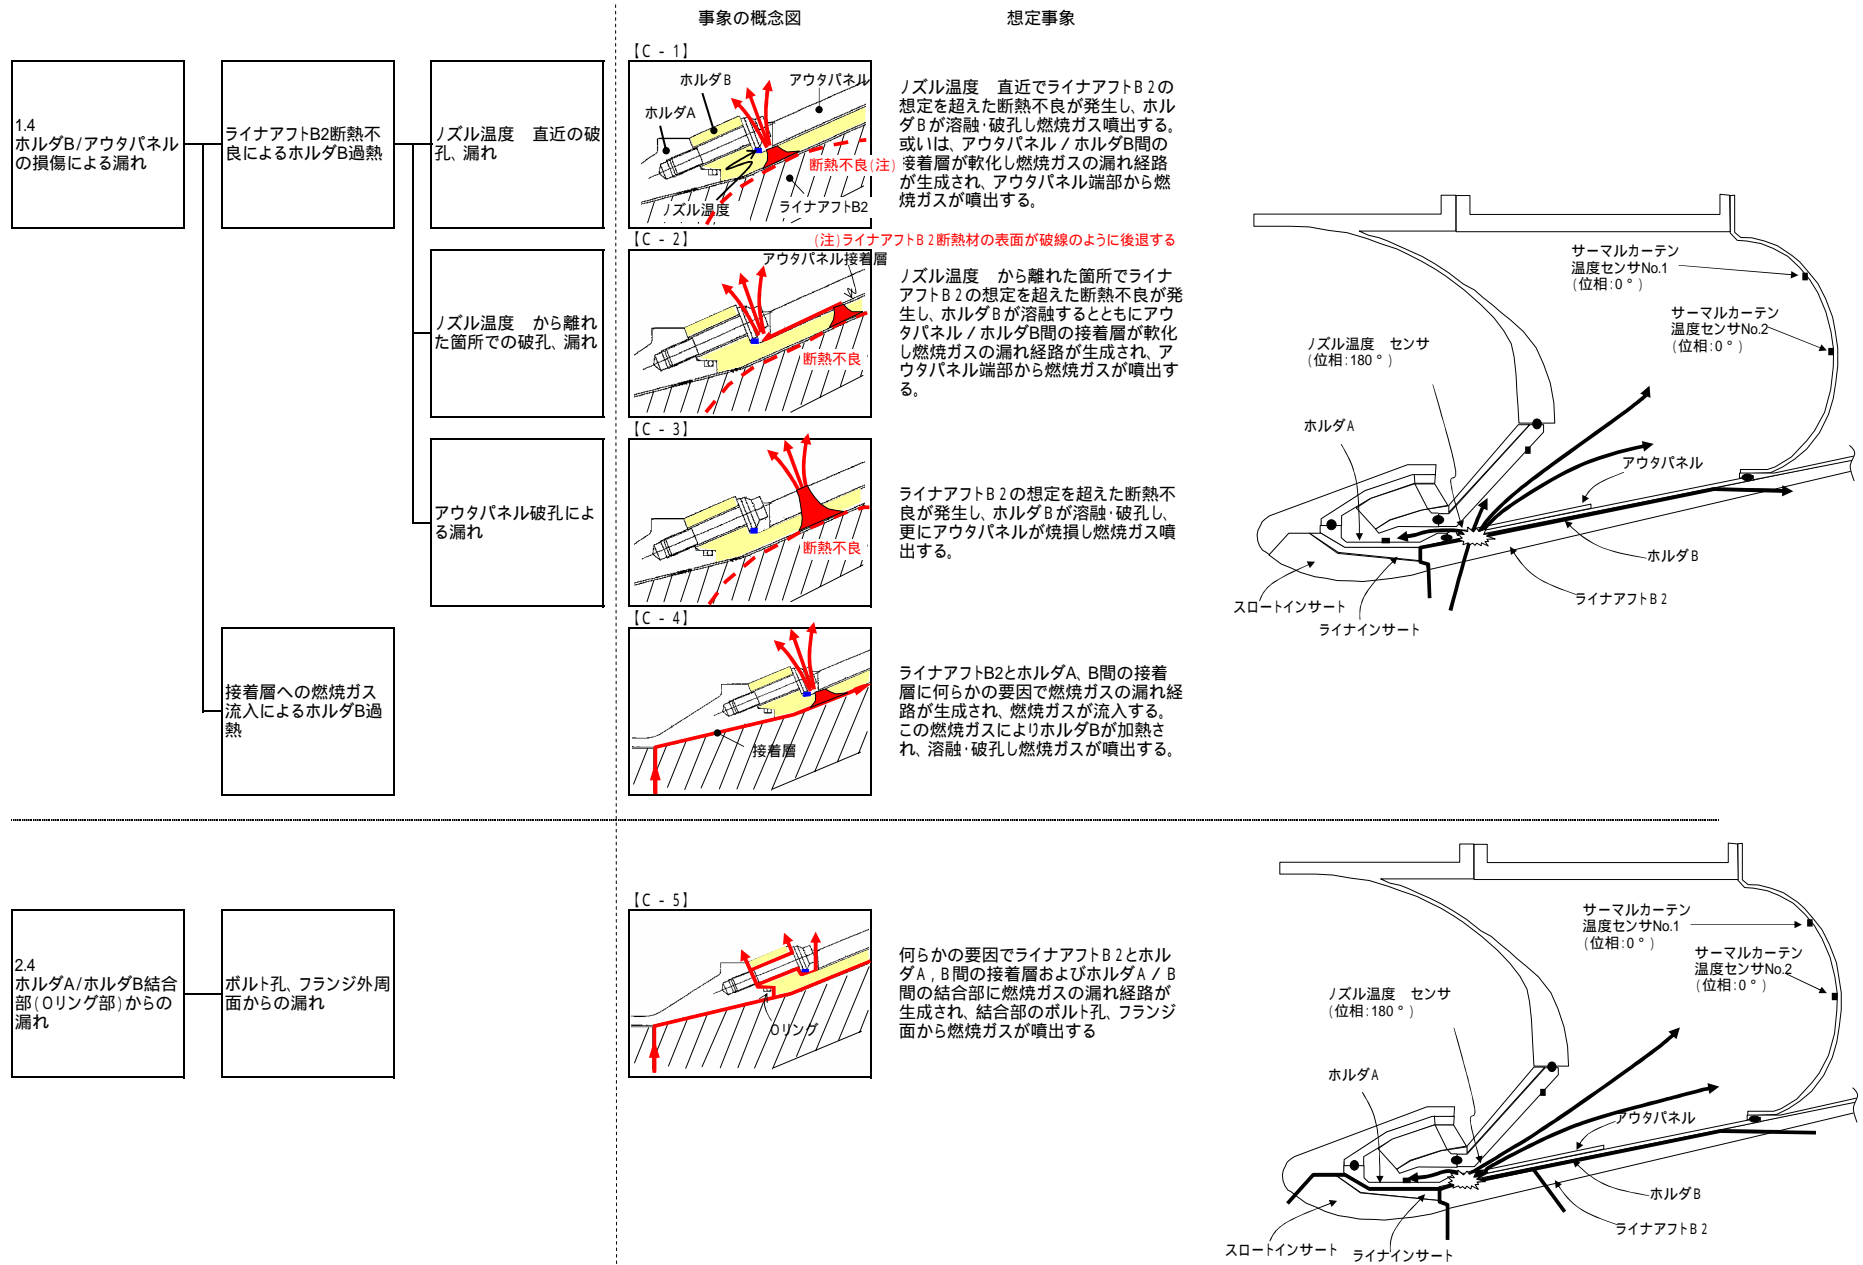
図2-3-6 SRB-A (R側)未分離に関する故障の木解析 (ノズル内側からの加熱)

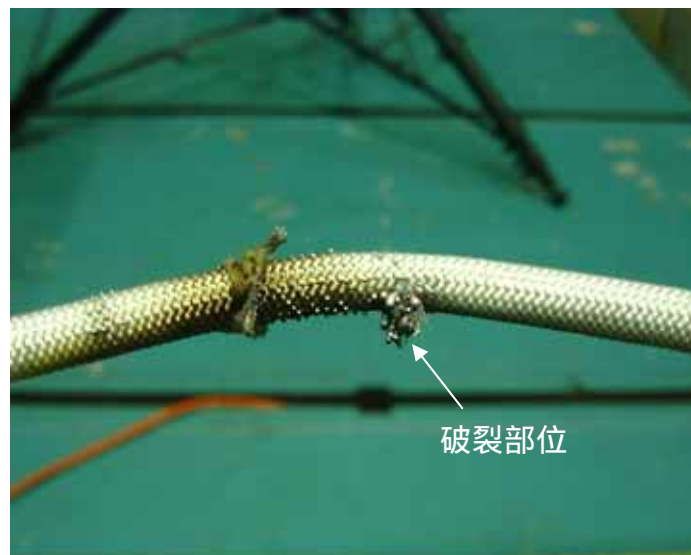
SRB - Aの後部アダプタ内で、導爆線が高温の燃焼ガス等の熱環境にさらされるケースを想定して、導爆線の加熱試験を実施した。ハロゲンランプ(約300kW/m²)にて導爆線を加熱した後、伝爆性能を確認した。

導爆線内部温度	挙動
1	常温 ~ 約 200	加熱による爆轟は起こらない。 導爆線は正常に機能する。
2	約 200 ~ 約 270	加熱による爆轟は起こらないが、 導爆線は爆薬が分解反応を起こすことにより機能喪失し、伝爆不能となる。
3	約 270 以上	加熱による爆轟は起こらないが、 270 付近で内部の爆薬の分解ガスにより導爆線が破裂し、機能喪失する。

以上より、内部の爆薬が約 200 を超えると、爆薬が分解反応を起こすことにより機能を喪失し、起爆されても爆轟を伝達できなくなる。

表 2 - 3 - 1 導爆線の加熱試験結果

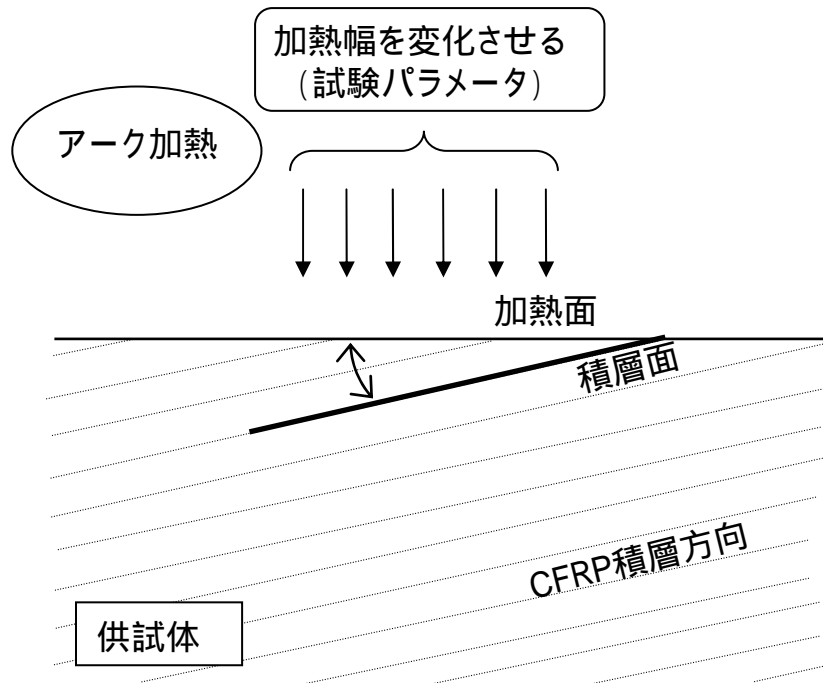
図2 - 3 - 9 加熱幅の層間剥離に対する影響評価試験 (概念図)

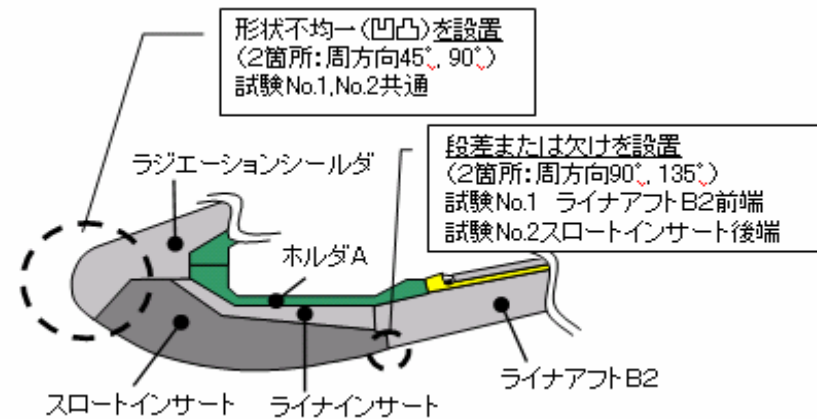
試験名	目的	ノズル付加形状	結果
試験(その1): 表面後退の増大に寄与する要因の確認	次に示す要因、の重畳による表面後退率の増大に関するデータを取得する。 なお、ノズルについては、SRB-Aと同形状とし、表面後退への影響を顕在化させるため、燃焼圧力をSRB-Aに比べ20%程度高く設定する。 ノズルスロート上流部の形状不均一(凹凸)から生ずる燃焼ガス流れの擾乱(渦)が招く加熱率の増大によるライナアフトB2表面後退率の増大。 ライナアフトB2前端部付近の欠け等による過大な段差から生ずる加熱率増大が招く表面後退率の増大。	ノズルスロート上流部に凹凸を設け、下流の加熱率を増大させるとともに、 ライナアフトB2前端部付近に欠けを設け、後流の加熱率を増大させる。	ノズルスロート上流部の形状不均一(凹凸)は、表面後退の顕著な増大の要因とならない。 ライナアフト前端部付近の欠けは、地上燃焼試験(QM3)で見られた局所エロージョンまで進展する要因となり得る。 燃焼圧力の増加により、従来の地上燃焼試験から得られる表面後退の予測に比べて、予測との差が大きくなる。 ライナアフトB2前端部に、表面後退の進展により、CFRPの積層面と加熱面のなす角度が小さくなっている場所が確認された。

項目	サブサイズ	SRB-A
モータ代表直径(m)	0.5(1/5サイズ)	2.5
平均燃焼圧力(MPa)	11.8	9.8
燃焼時間(秒)	16	100

表2 - 3 - 3 (1 / 2) サブサイズモータによる地上燃焼試験
