安全への取り組み

平成29年10月16日
東海汽船株式会社

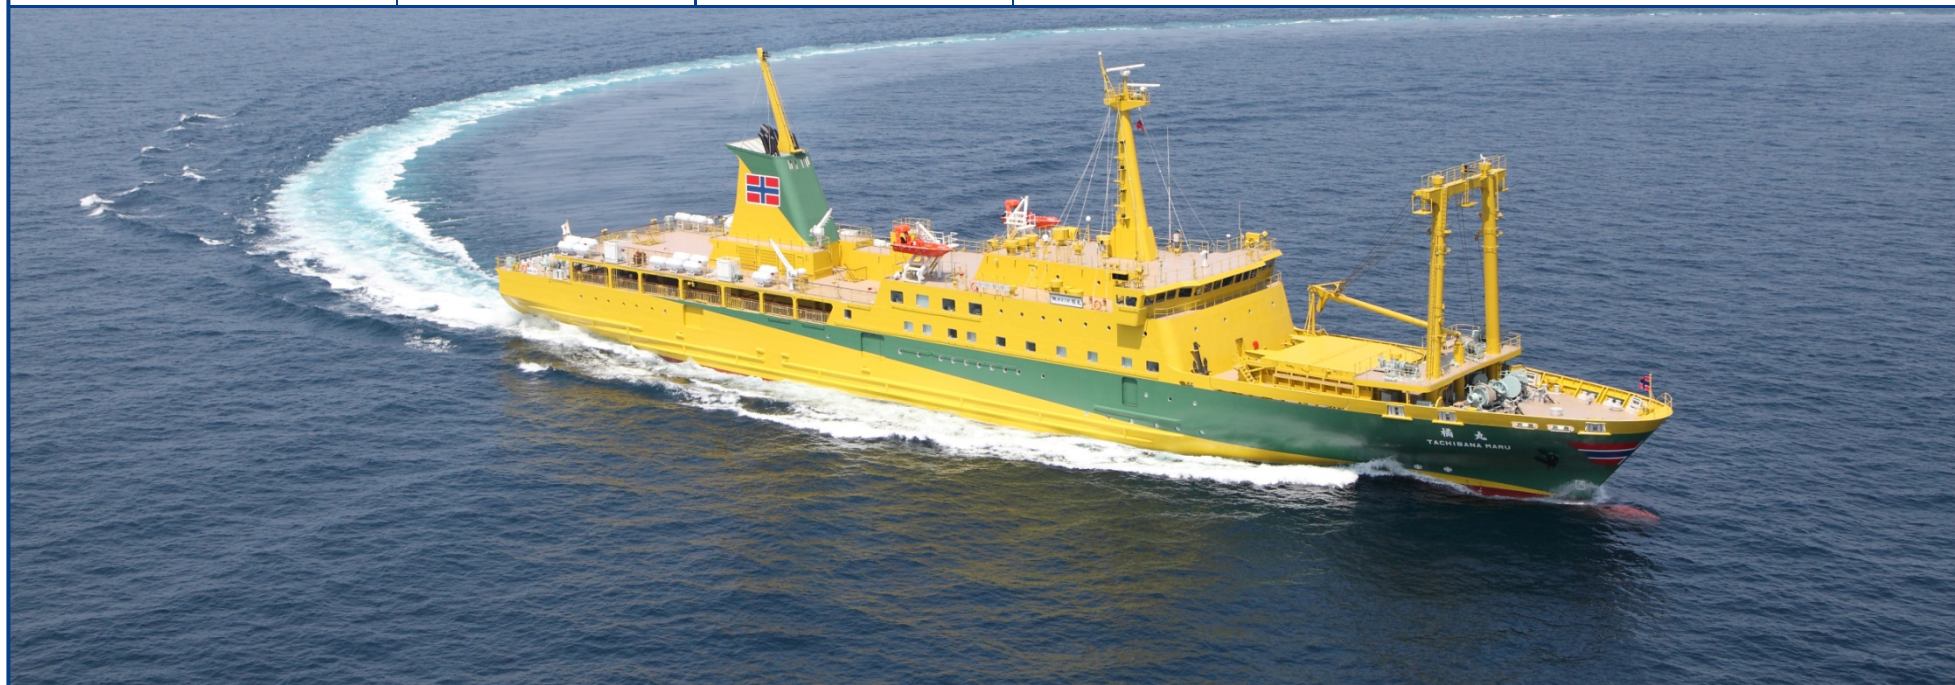
保有船舶①

船名	総トン数	旅客定員	特長
貨客船 橘丸 TACHIBANA MARU	5,681 t	1,000名	<ul style="list-style-type: none">・2014年6月、東京～三宅島～八丈島航路に就航・スーパー・エコシップ・斬新なカラーリング・推進器の改良から離接岸の安全性と迅速性向上・バリアフリーの対応

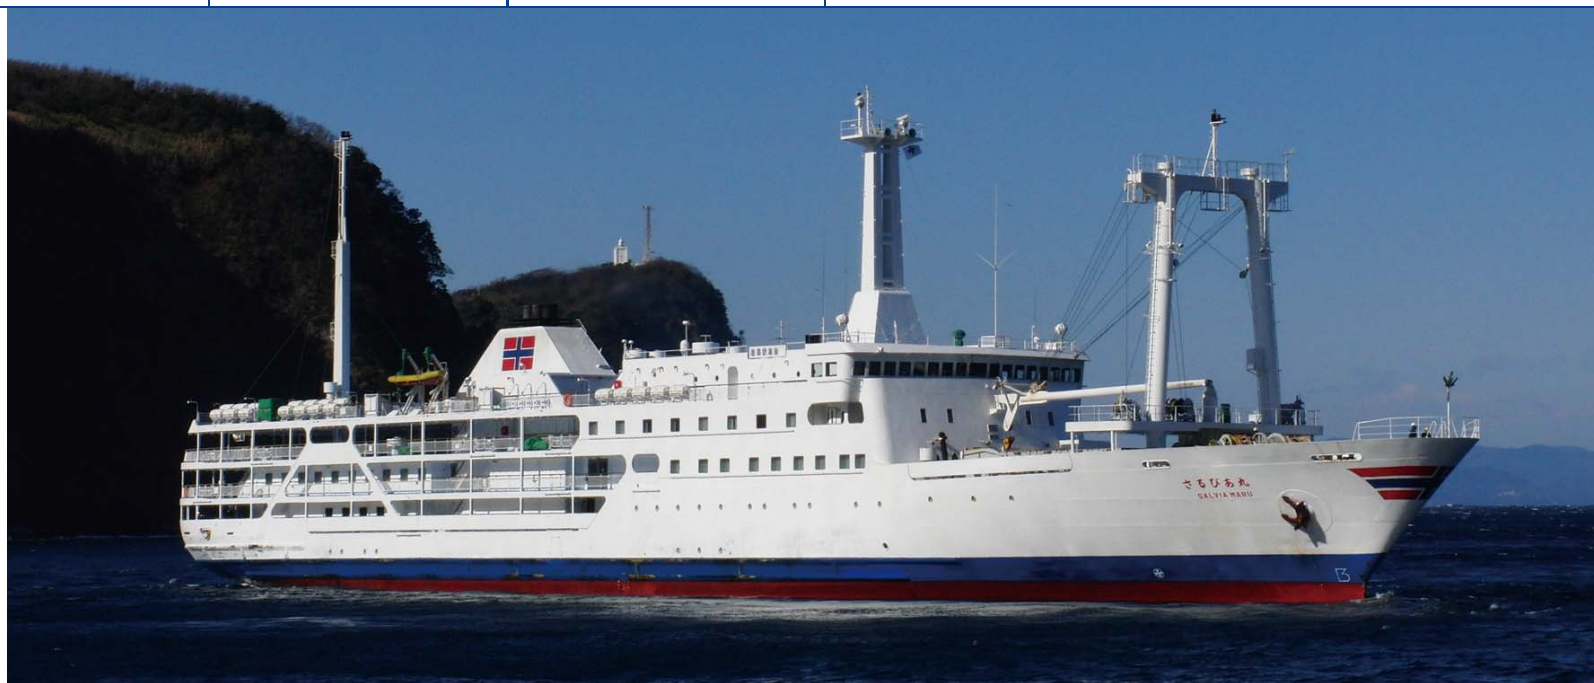
保有船舶②

船名	総トン数	旅客定員	特長
貨客船 さるびあ丸 SALVIA MARU	4,992 t	1,546名	<ul style="list-style-type: none">・主航路（東京～大島～神津島）に就航・毎年7月～9月は、東京湾納涼船として活躍 2014年 14万人動員達成

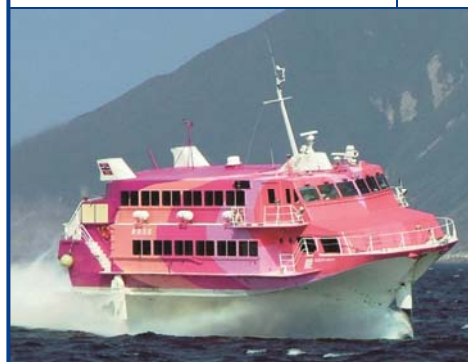
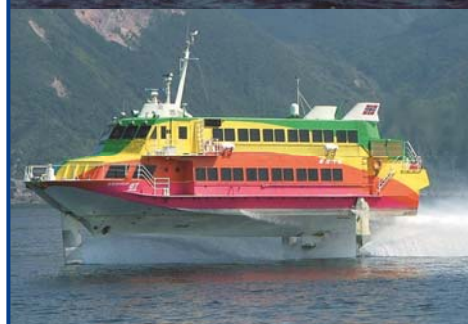
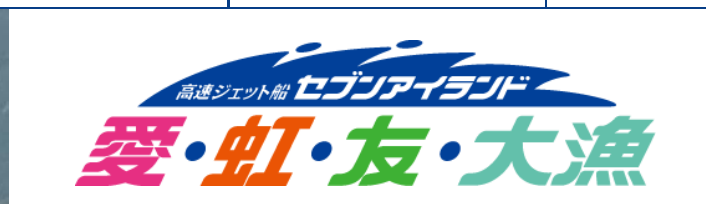
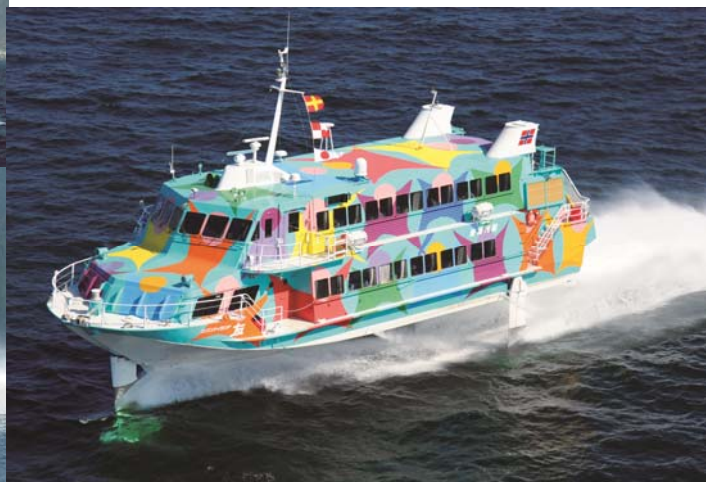
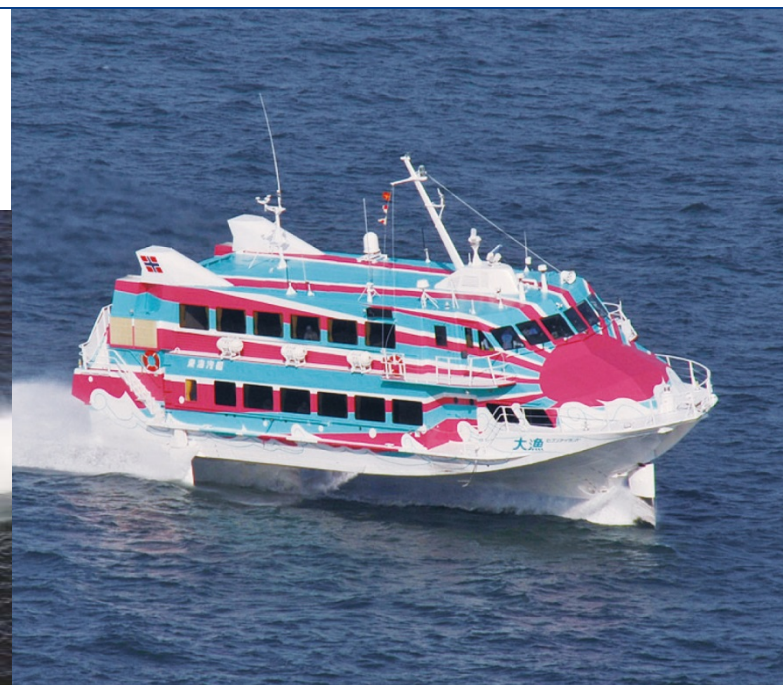
保有船舶③

船名	総トン数	旅客定員	特長
ジェットfoil セブンアイランド 愛・虹・友・大漁 SEVEN ISLAND	164 t	255名	<ul style="list-style-type: none">・45ノット（時速83km）の超高速船・波高3mでも安定して航海・船酔いのない快適な乗り心地・抜群の操縦性

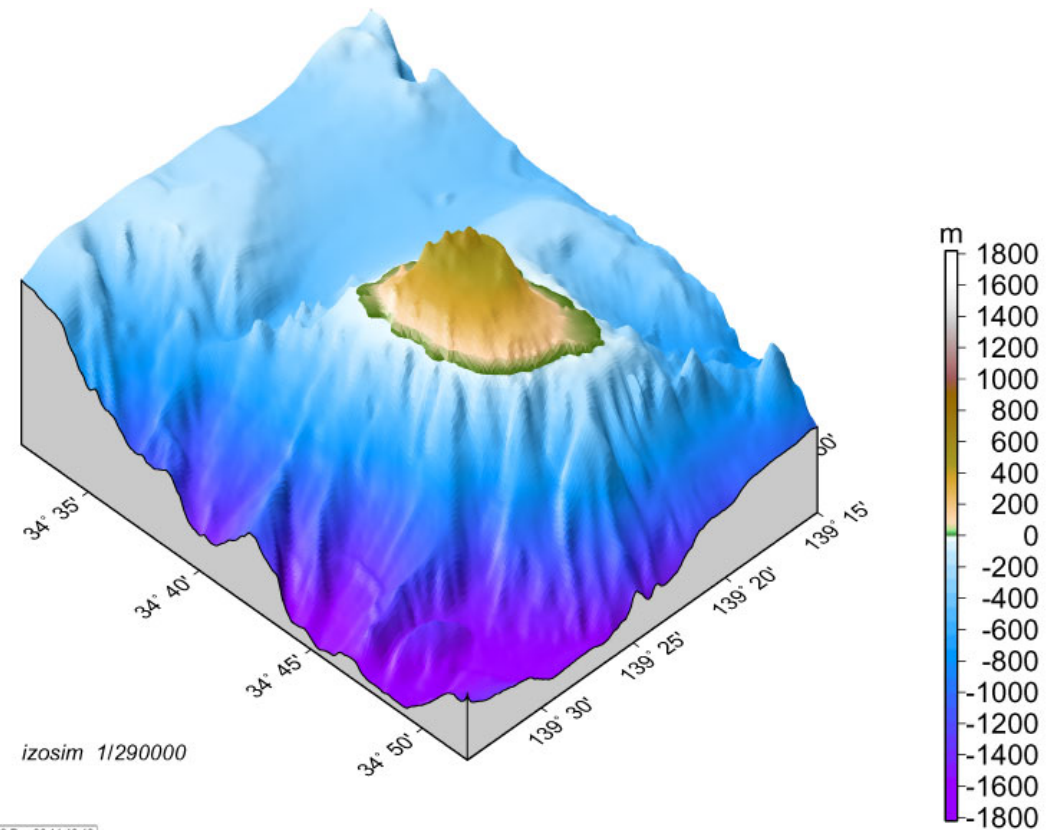
伊豆大島付近の海底地形

- 深度1,700mに達する
- 急峻な海底地形

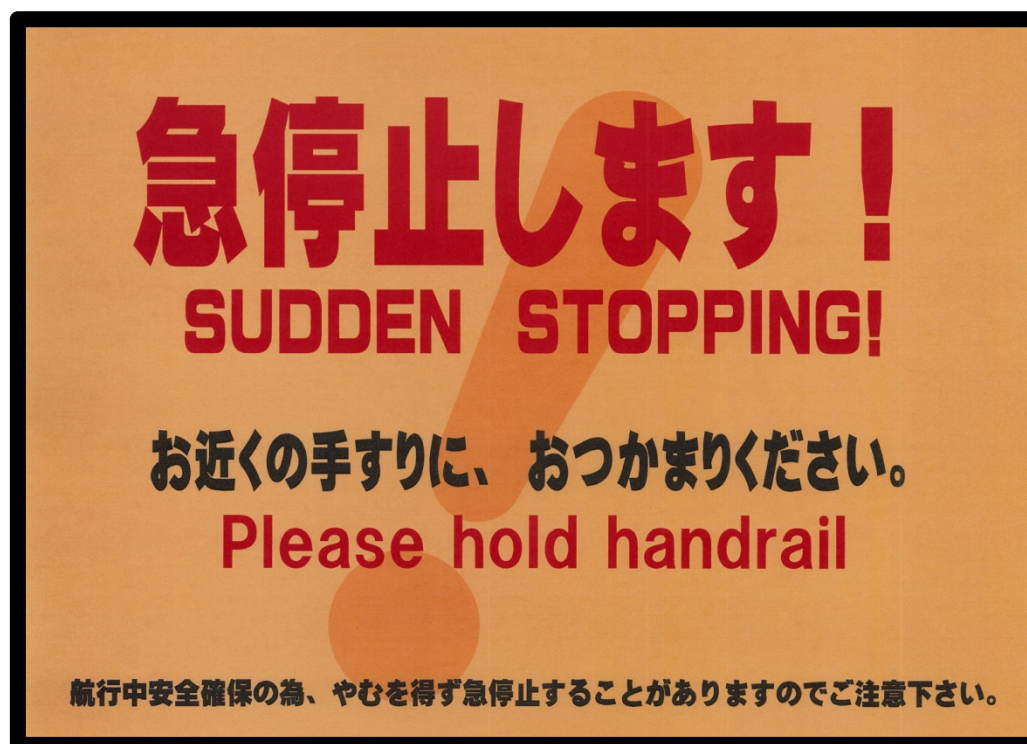
フルリバーズ（緊急停止）操作に連動して、
『アナウンス』と同時に船内テレビモニターに
『急停止します』を作動！

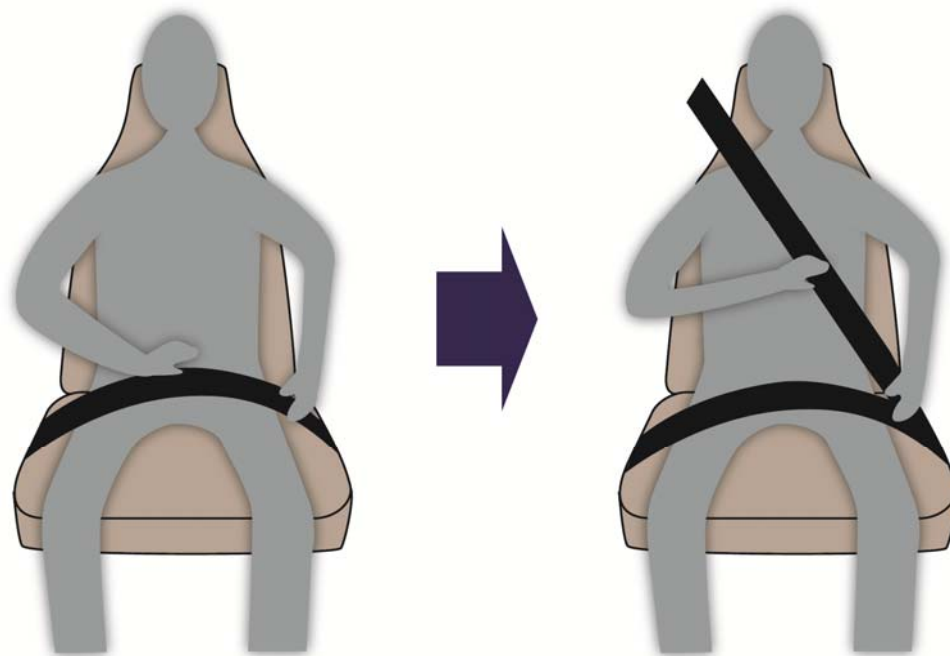
操縦室内の座席シートベルトを
2点式 ⇒ 3点式に変更！

平成28年2月6日 鯨衝突時に運航員2名ケガ
