台風22号

災害発生日●平成16年10月8日～10日
 主な被災地●関東・中部地方

首都圏を直撃した巨大台風 暴風雨により都市機能が麻痺

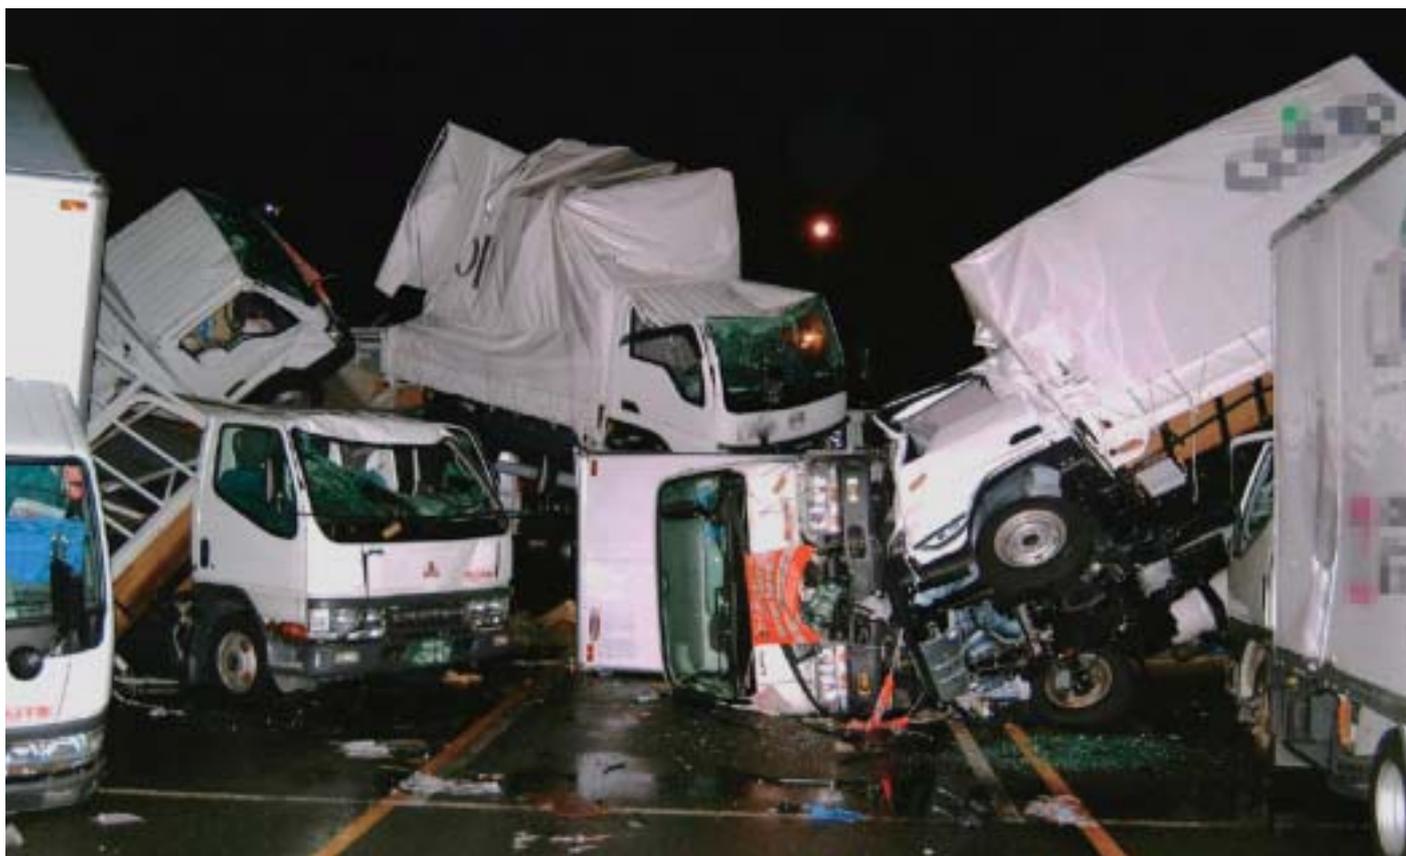
▼強風で横倒しとなったトラック（横浜市金沢区）〔写真提供／毎日新聞社〕

首都圏を直撃した台風22号の猛威は各都県に大きな被害をもたらした。想像を絶するような強風を物語るのがトラック横転被害だ。神奈川県横浜市金沢区の駐車場に駐車してあった2tトラックなど車両38台が折り重なるように横倒しになり、乗り上げるように積み重なった。被害は、台風の中心が災害発生地域の近くを通過していた9日17時ごろに発生。突風がトラックを下から巻き上げたのではないかと推測されている。被災地より北に十数km離れた横浜地方気象台では被害当時、最大瞬間風速39.9mを観測

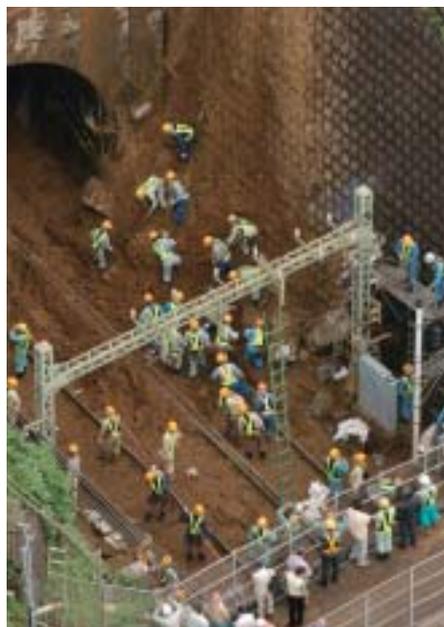
▲土砂崩れが発生した京浜急行電鉄日ノ出町駅付近〔写真提供/共同通信社〕

横浜市中区の京浜急行電鉄日ノ出町駅近くでも、同様の被害が発生している。9日夕方、野毛山トンネル上部の斜面が幅5m、長さ12mにわたって崩落。京浜急行の上下線の線路を土砂がふさいで不通となり、台風の中、家路を急ぐ乗客に影響を与えた。

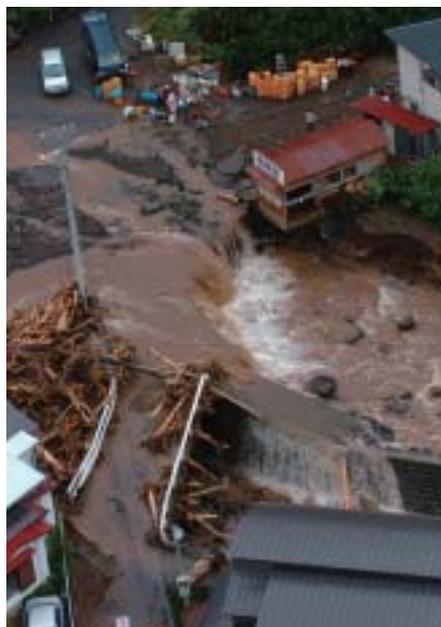
▲地盤が流され傾く家屋（静岡県伊東市宇佐美）〔写真提供/毎日新聞社〕

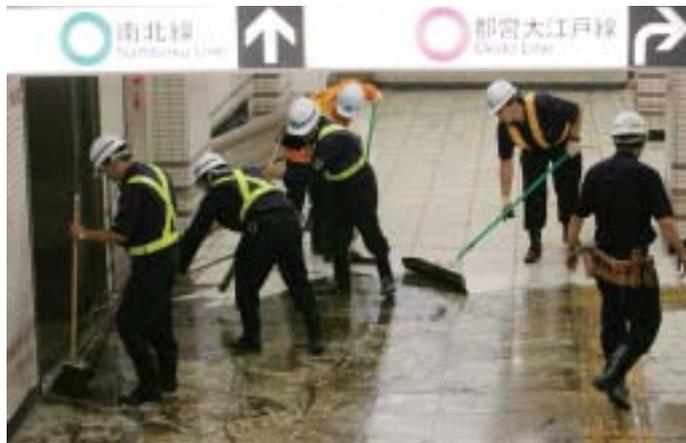
▲駅構内に流れ込んだ泥を掃除する職員（東京メトロ麻布十番駅）〔写真提供/読売新聞社〕

冠水、河川の氾濫などの被害は、東京都や千葉県でも多数発生している。東京都港区の東京メトロ・麻布十番駅は、3番出入口より雨水が流れ込み、改札通路、ホームおよび線路が冠水。南北線は一時、不通となった。渋谷区のJR渋谷駅前は夕方になって道路が冠水。ひざ下まで水につかった。

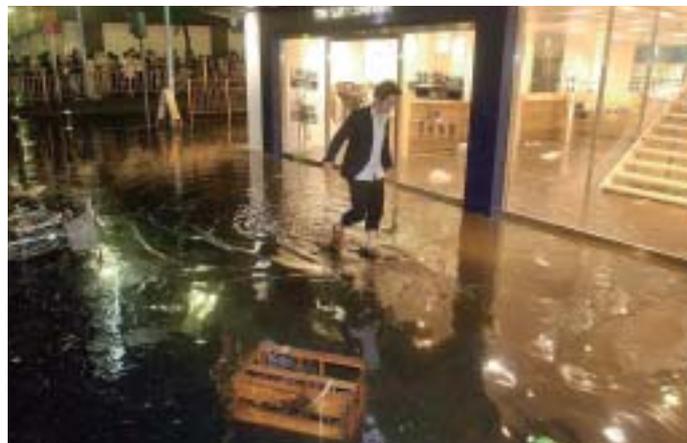
▲繁華街に並ぶ店内まで冠水したJR横浜駅西口前〔写真提供/読売新聞社〕

暴風だけでなく大雨の被害も相次いだ。横浜市西区のJR横浜駅西口付近で9日18時ごろ、帷子川かたびらの水があふれて飲食店街に流れ込み、地下部分が水没した。被害にあった地下店舗などでは、客が逃げ遅れた可能性があるとして横浜市西消防署が出動、水をくみ出し、ダイバーが捜索を行っている。水没現場付近の商業地区では、ビルや住宅330棟が床上浸水、83棟が床下浸水の被害を受けた。
