河口部の河床変動及び床固工について

雄物川水系

流量配分の変更について 雄物川水系

平成19年9月17日洪水の概要

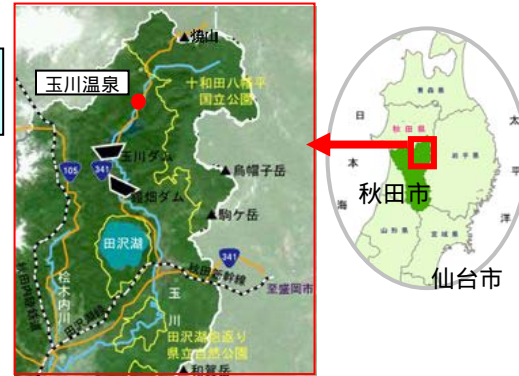
玉川温泉の大噴(おおぶけ)

- 玉川温泉では強酸性(PH1.1)の源泉が毎分8,400リットル自噴
- 玉川温泉は世界的にもめずらしい塩酸を多く含む酸性泉

玉川温泉の水質
 水質 酸性 - 含二酸化炭素・鉄()・アルミニウム
 - 塩化物物(塩酸が主成分)
 PH 1.1(日本で一番PHの数値が低い強酸性泉)
 湯量 大噴地点 毎分8400リットル
 温度 97

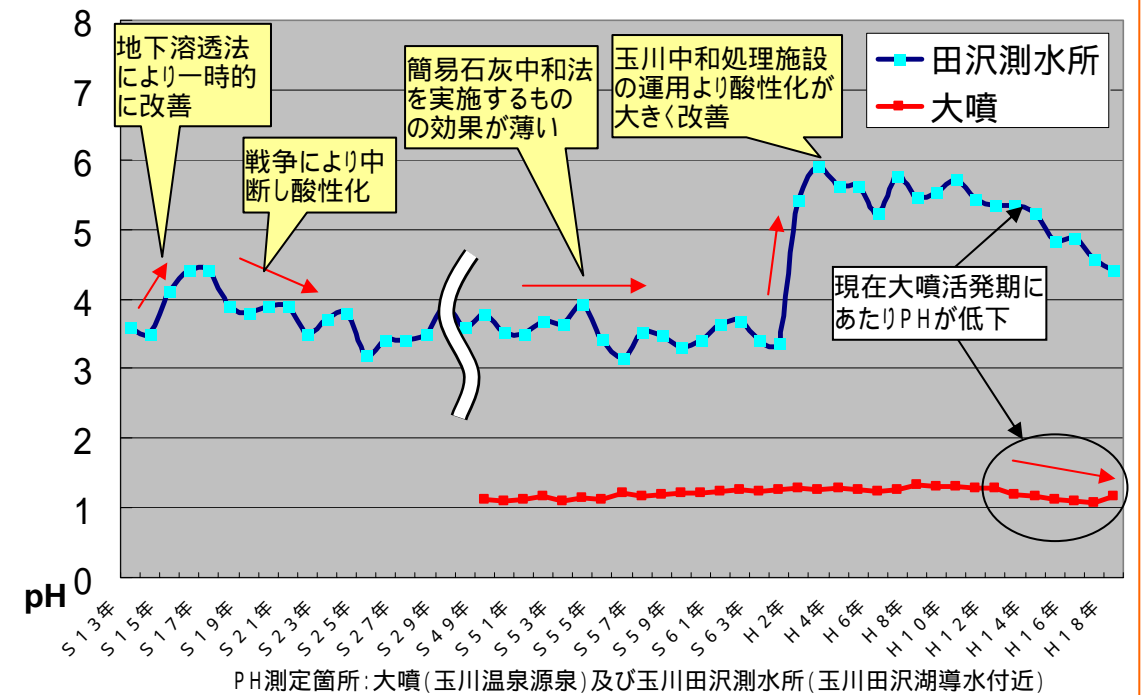
- 昭和初期に地下溶透法により改善するも戦争により中断
- 昭和後期に簡易石灰中和法を実施するものの効果が薄く、玉川ダム事業の一環として建設した中和処理施設により酸性化が大きく改善
- 現在大噴活発期にあたりPHが低下しており、石灰量を増やすなどの対応を実施

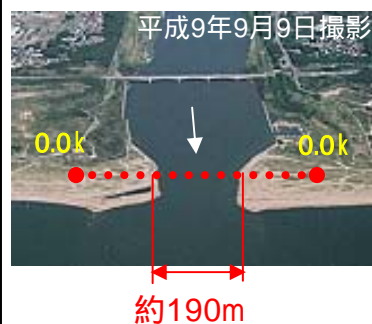
平成9年9月3日洪水 ($Q \approx 2,500\text{m}^3/\text{s}$)

平成9年9月洪水では砂州がフラッシュされ、河口部の川幅は約190mに広がっている

河口部は砂州が発達。平成9年9月洪水では砂州がフラッシュされ河口部の川幅が190mに広がっており、この状況で河床(マウンド)の状態を推定

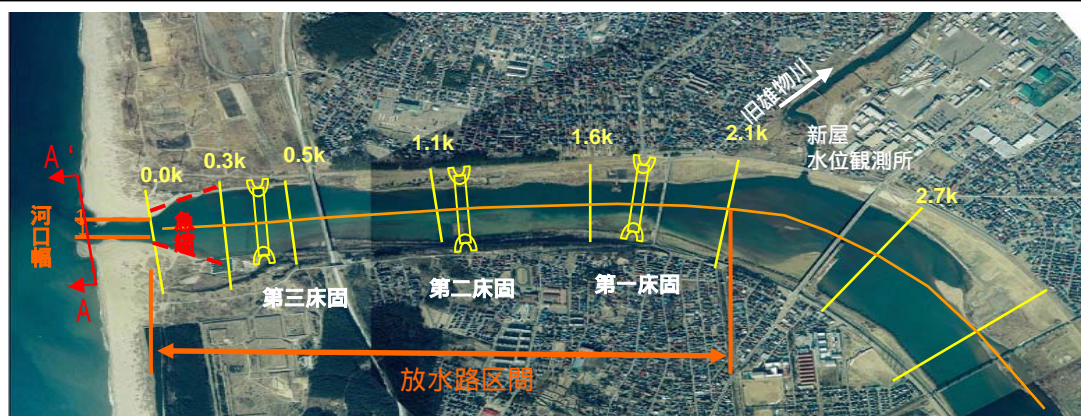
- 河口部の河床勾配は、約1/1,000、代表粒径約1.1mmのセグメント2-2区間
- 代表粒径から算定した粗度係数を用いて痕跡水位と計算水位が一致するようシミュレーションを実施して洪水時の河床を推定
- シミュレーションにより、平成9年9月洪水のピーク時には、河口部のマウンドが洪水でフラッシュされ河床が約2.0m低下したと推定

平成9年洪水(約 $Q=2,500\text{m}^3/\text{s}$)では河口砂州及び河床のマウンドがフラッシュされ、河床が約2.0m低下していると推定

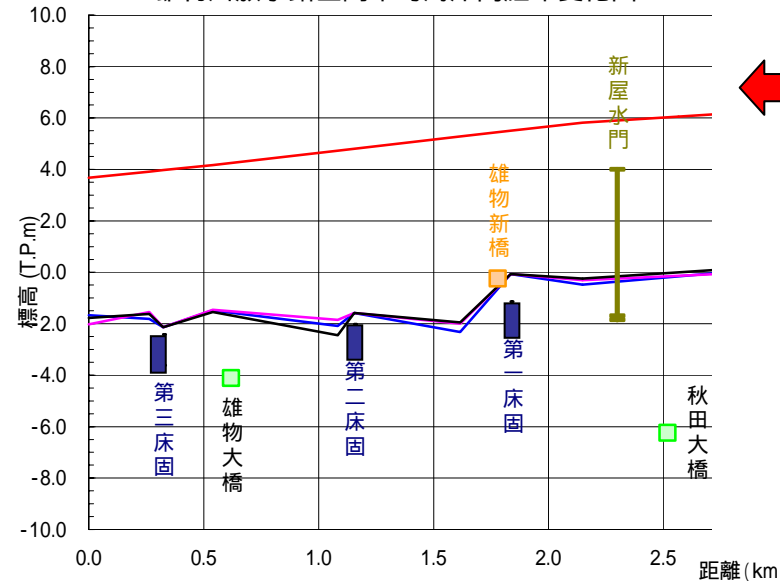
雄物川放水路区間平均河床高経年変化図

- 雄物川放水路に3基の床固を設置。放水路区間を含めその上流の河床はほぼ安定。
- 河床の安定化により、橋梁の基礎等の機能維持に寄与

雄物川放水路建設時に設置された3基の床固により、放水路区間及びその上流の河床はほぼ安定しており、旧雄物川への低水分派及びその上流の河川横断構造物や取水施設等の機能を維持。方針河道においては、下流部の流下能力を確保するため、3基の床固を改築する必要があり、河床の安定性に配慮しつつ改築を行う。

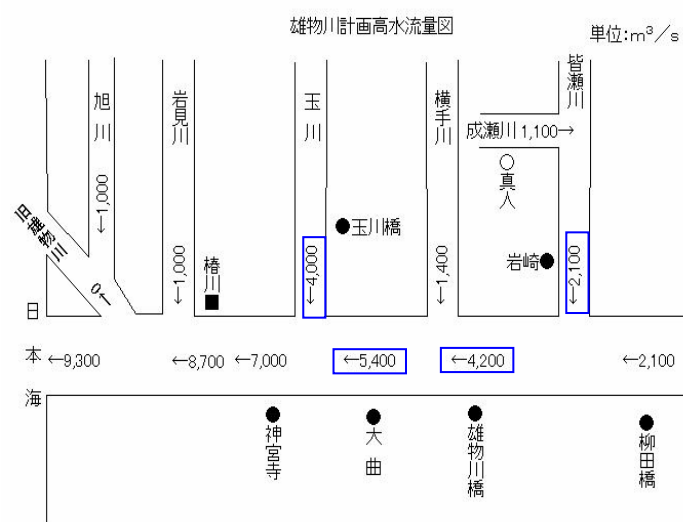
工事実施基本計画

工事実施基本計画では椿川地点で1/150、支川玉川の玉川橋地点等で1/100の安全度としていたが、河川整備基本方針では、椿川地点1点(上流1/100、下流1/150)で安全度を設定し水系一貫の計画としている

洪水調節施設と河道の配分(椿川地点)は工事実施基本計画と同じで、洪水調節施設で1,100m³/s、河道で8,700m³/s

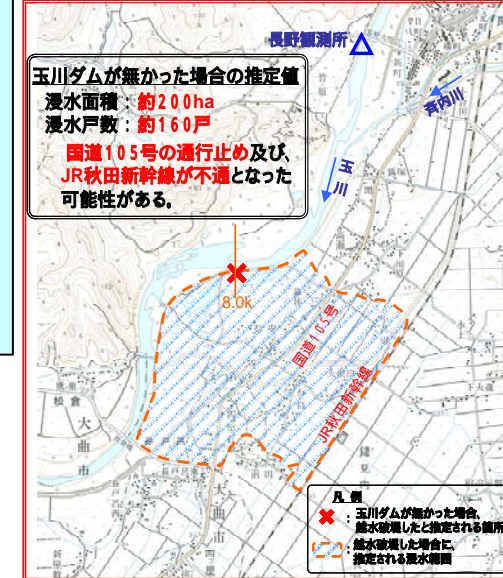
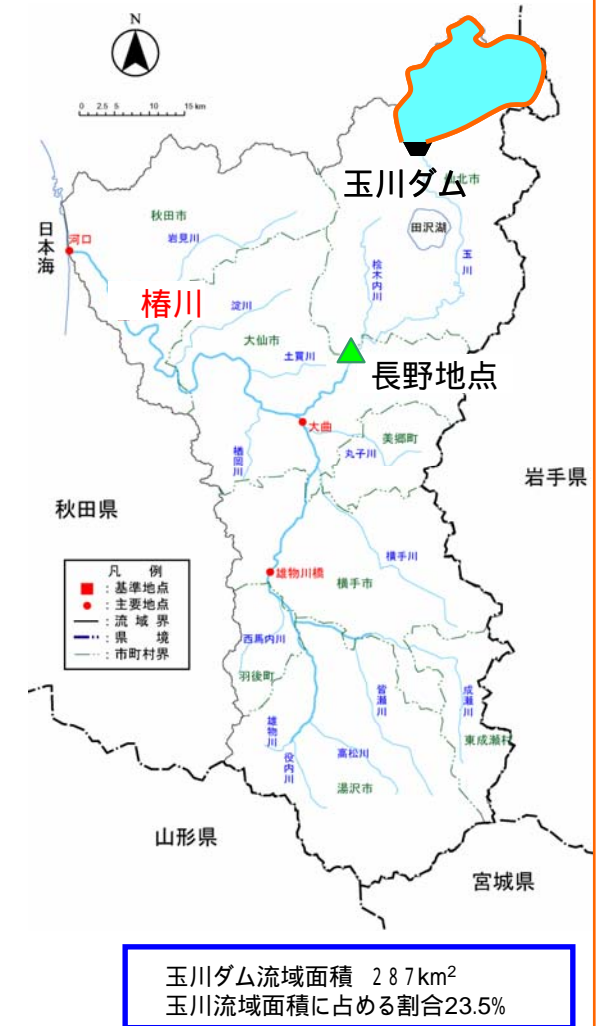
- ・玉川ダムへの流入量はこれまでの最大で約930m³/sを記録
- ・これに対し、玉川ダムでは、流入量のほぼ全量をダムに貯留し、椿川地点で約0.4m、長野地点で約0.7m水位低下があったと推定
- ・玉川では現況堤防高とほぼ同じ高さまで水位が上昇。玉川ダムがなかった場合には、約200ha、約160戸の浸水とJR秋田新幹線の通行止め等、甚大な被害があったと推測

玉川ダム流域面積 287km²
玉川流域面積に占める割合23.5%

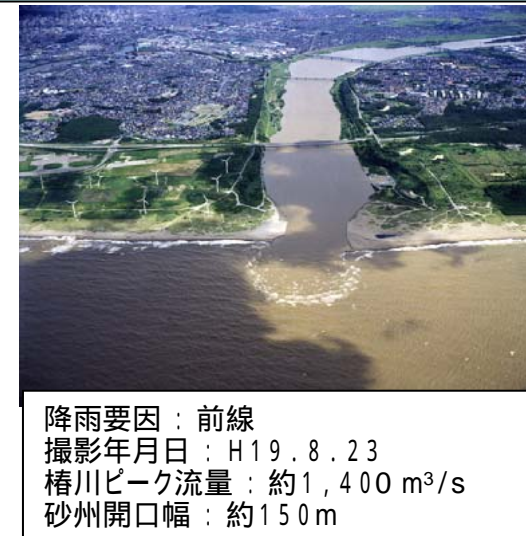
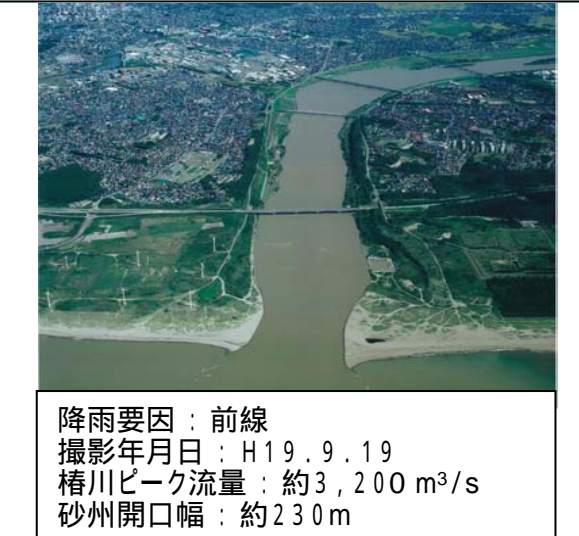
・昭和62年8月洪水では、砂州開口幅が約230mであった。
・今回の出水を受ける約1ヶ月前、中規模の出水が起こり砂州開口幅が約150mであった。今回の出水では、昭和62年8月洪水と同規模の流量規模であったと予想されており、砂州開口幅は約230mと同様な河口幅となった
