マンホール蓋浮上・飛散現象

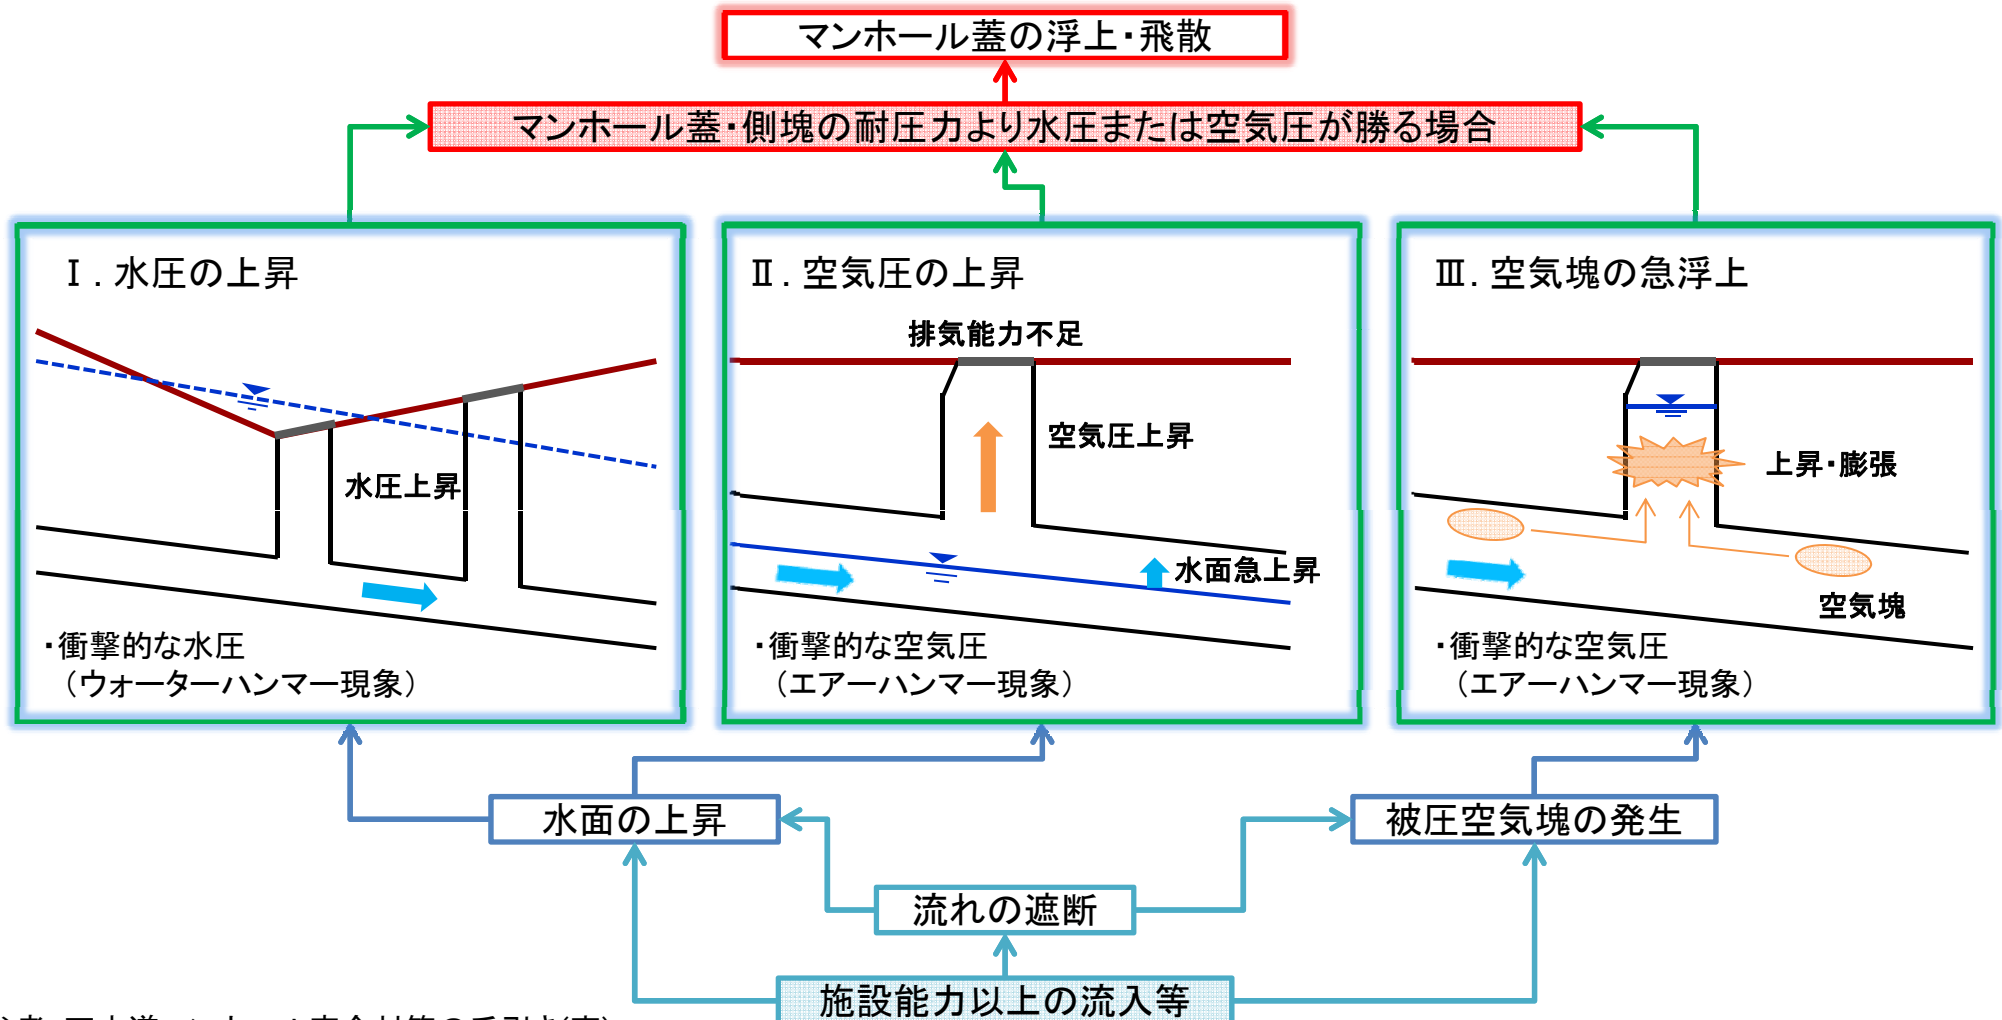
マンホール蓋浮上・飛散に至る管路施設内の現象

- 集中豪雨によりピーク流出量の多い雨水が短時間で雨水管線や貯留管に流入し、マンホール蓋が浮上・飛散する現象が顕在化していた。
- 平成10年9月に発生した高知水害では人的被害が発生した。
- 平成11年3月に「下水道マンホール安全対策の手引き(案)」（社）日本下水道協会」が策定された。
