JR 軌道直下低土被り部における R&C 工法の施工報告 (その 1)

Construction report of the Roof & Culvert Method of Small Overburden Thickness Under the Railroad

本工事は、県道高崎大分線改築事業に伴い、JR 日豊本線直下にアンダーパスとなる 2 径間ボックスカルバート (W14.1 m×H7.2 m×L10.5 m) を新設する工事であり、事業主体である大分県が九州旅客鉄道(株)に委託している。ボックスカルバートの新設に当たっては JR 営業線の運行に支障をきたさないよう非開削工法が採用され、土被り・周囲の環境条件から R&C 工法 (ルーフ & カルバート工法) が選定されている。なお、施工は現在まで薬液注入工、立坑構築、箱形ルーフ推進、ガイド導坑までが完了している。本稿では、営業線直下での上記工種における留意点、特に軌道変位抑制を主体にその対策と成果について報告する。

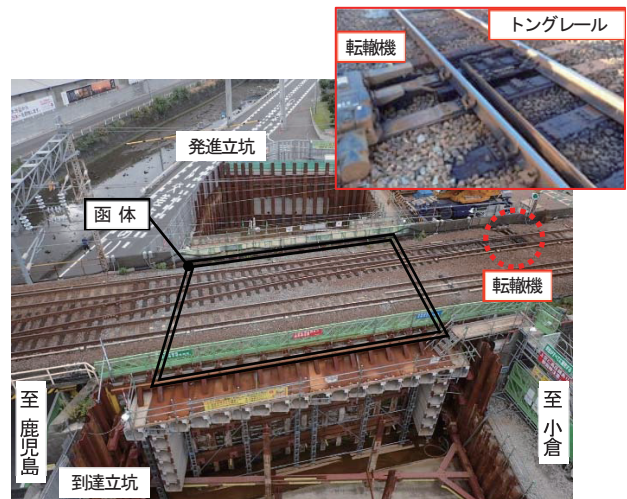
写真-2 軌道状況

函体推進部直上には軌道分岐があり（写真-2）、分岐はトングレールが左右に動き列車を目的の進路へ導くもので、トングレールと基本レールとの密着性が重要となる。軌道の変位に伴い、これを損なえば不転換を起し輸送障害となる。このため、軌道変位については、通常路線以上に注意を払う必要があり、計測管理が求められた。

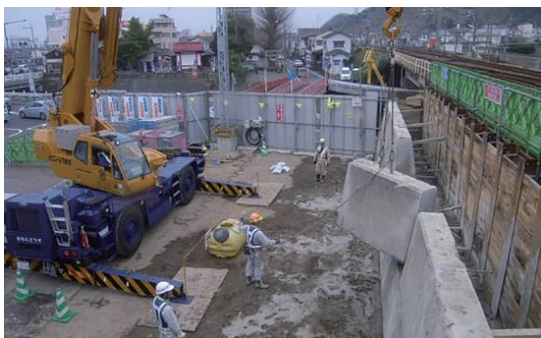
写真-3 擁壁分割撤去状況

- ① 1 次掘削深さをタイケーブル -1.0 m から -0.5 m とする。
- ② 原設計昼間施工から夜間線路閉鎖作業に変更し、軌道監視・整備体制の要請する。
- ③ 土留変位基準値を 50 mm と設定し、これを超えたら既存擁壁を反力に切梁 (土留サポート) を設置する。
- ④ 親杭同士を溝形鋼にて頭部連結し独立した倒れを抑制する。
- ⑤ 既設擁壁の撤去は、横矢板設置のため掘削と並行して機械撤去で行う計画であったが、1 次掘削時点で切梁の反力として存置しておく必要があり所定の掘削深度に合せた撤去が必要となることからワイヤーソーイングによる分割撤去に変更する (写真-3)。

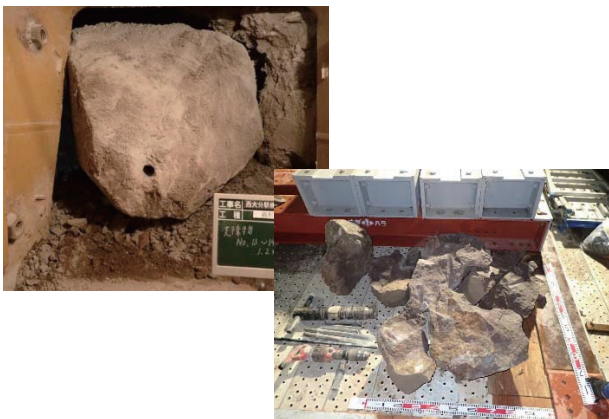
写真一4 ルーフ内支障物

前述した対策を講じたが、バラスト層は切羽まで達しておらず、また路盤も堅固であったため切羽の崩壊なく施工は完了した。しかし、掘削時多数の転石が出土したため、これを撤去しながらの施工となった(写真一4)。支障物が確認された場合、奥行や高さといった形状が判定できず、撤去に要する時間の判断も難しい。本工事は、時間的制約条件下にあったため、定められた時間内に推進を行い、鏡押えまでを完了させる必要があった。転石の撤去は対象に打込み式アンカーを取付け、レバブロックにより引き出すか、これで対応できない場合は削岩機・セリアによる割岩となる。これらに要する時間と管内からの持ち出し、空隙部の間詰め、推進に要する時間は 1 時間 30 分程度となるため、作業終了予定時間から逆算し撤去を行うかの判断を行わなければならない。また、こうした情報は発注者・軌道整備業者と随時共有し、特にルーフ上端付近に出土した場合はこれがバラスト層まで達している可能性もあり、撤去と同時にバラスト層が崩落することも想定されたため、撤去に際しては軌道整備の体制を整えることとした。
