安全報告書 2008

小田急電鉄株式会社

お客さまに安全と安心を。
For Safety & Confidence

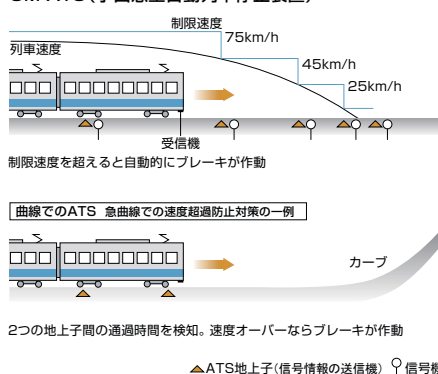
OM-ATS（小田急型自動列車停止装置）

JR西日本福知山線の事故を受け、2005年5月に国土交通省から急曲線部分における速度超過防止対策を講じるよう通達がありました。これに対し当社では、曲線の手前にATSを応用した速度超過を防止する装置を新たに追加しました。

この装置を通過する列車は、制限速度を越えて曲線に進入する恐れのある場合、自動的にブレーキがかかり制限速度以下まで減速します。同省の設置基準に該当する7カ所については、2005年度中に設置を完了しました。さらに自主的な安全施策として2006年度末までに、13カ所にこの装置を設置しました。

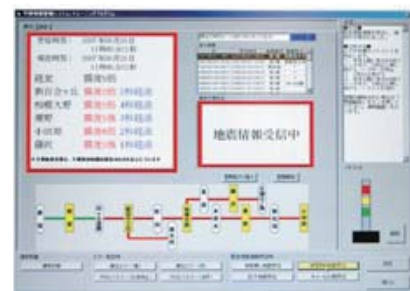
地震情報受信画面例

これは、一定規模以上の地震が発生した際、気象庁から配信される「緊急地震速報」を利用して、主要動が到達する前に、最大予想震度など当社線への影響を瞬時に判定し、被害が予測される場合には、全列車に自動的に通報することにより、運転士が手動で列車を緊急停止するものです。

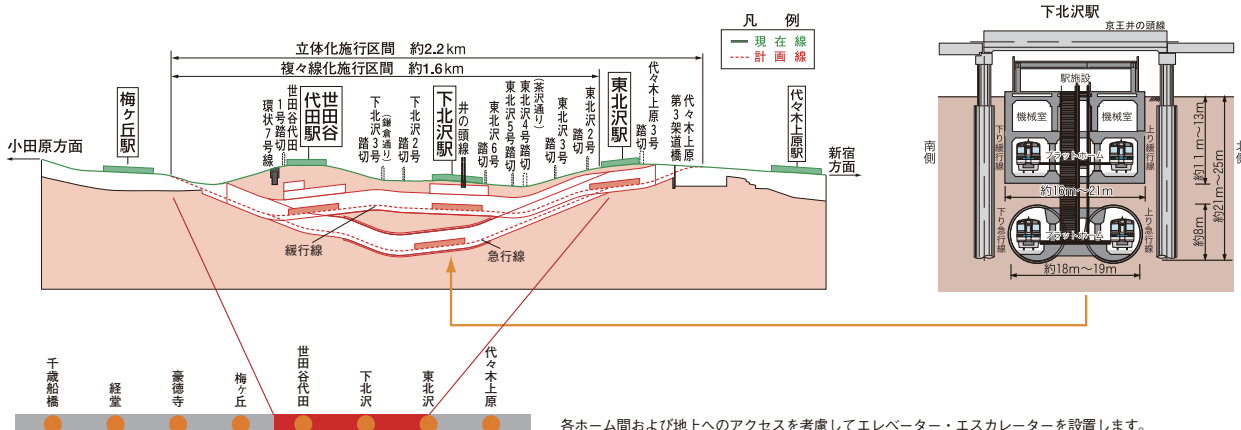
工事中区間（東北沢～世田谷代田間）概略図

東北沢～和泉多摩川間の複々線化事業は、東京都の都市計画事業である「連続立体交差事業」と一体的に進めています。これまでに、世田谷代田～和泉多摩川間にあった30カ所の踏切を廃止しており、今後さらに代々木上原～梅ヶ丘間にある9カ所の踏切を廃止する予定です。

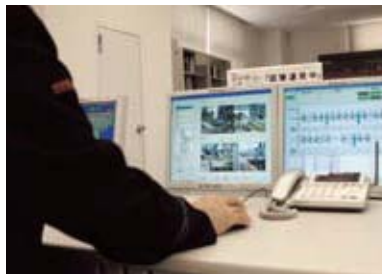
踏切集中監視システム

このシステムは、各踏切の状態をリアルタイムに監視できるとともに、異常事態を検知した場合は、自動的に当該踏切の映像を電気指令所のモニタ画面に映し出します。また、映像に加え、集音・放送・電話機能も搭載しており、現場で作業にあたる係員が、電気指令所や電気システム管理所などと連絡を取ることが可能となり、電気指令所や電気システム管理所において現場の詳細な状況が把握できるようになります。同システムの設置工事は、2005年度より開始しており、2008年度末までに完了します。

- ① 監視カメラ
- ② 支障報知用操作器(非常ボタン)
- ③ 放送用スピーカー
- ④ 特殊信号発光機
