久々子湖、水月湖、菅湖、三方湖、  
及びはす川等の自然護岸再生の手引き

令和2年3月

三方五湖自然再生協議会  
(自然護岸再生部会)

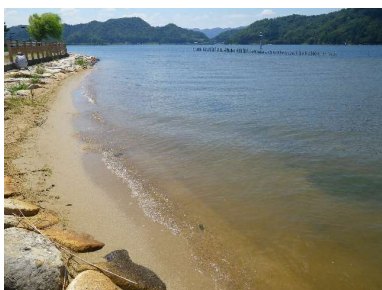
既往の浅場造成護岸

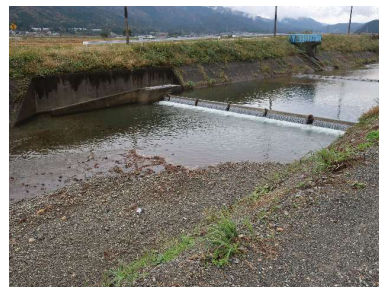
はす川に設置されている取水堰

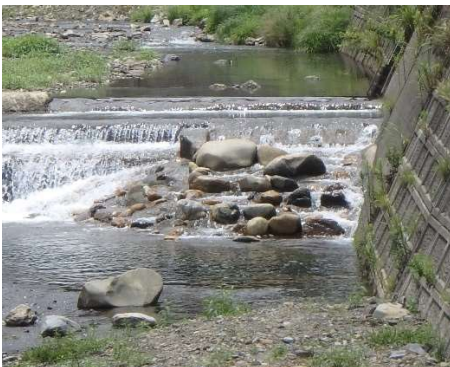
#### ◆ 落差工に自然石を配置して魚類移動を確保

- ・ 事例地  
南川水系染ヶ谷川（小浜土木事務所）
- ・ 特徴  
ウロコ状・扇形に粗石を配置して様々な流速を形成  
→ 多様な魚類の遡上特性に対応
- ・ 対象地：落合堰より上流側（床固める）

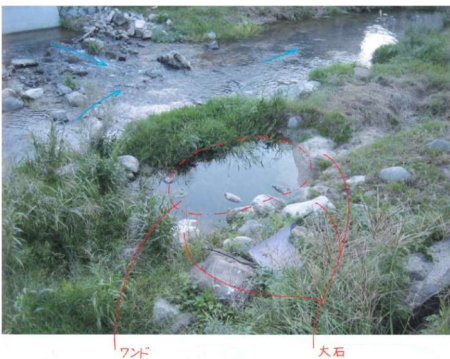
#### ◆ 大石を配置してワンドを形成

- ・ 事例地  
山口県（水辺の小わざ）
- ・ 特徴  
河道内に大石を配置し、ワンドを形成  
→ 魚類の稚魚の生息地として機能
- ・ 対象地：上古橋～落合橋

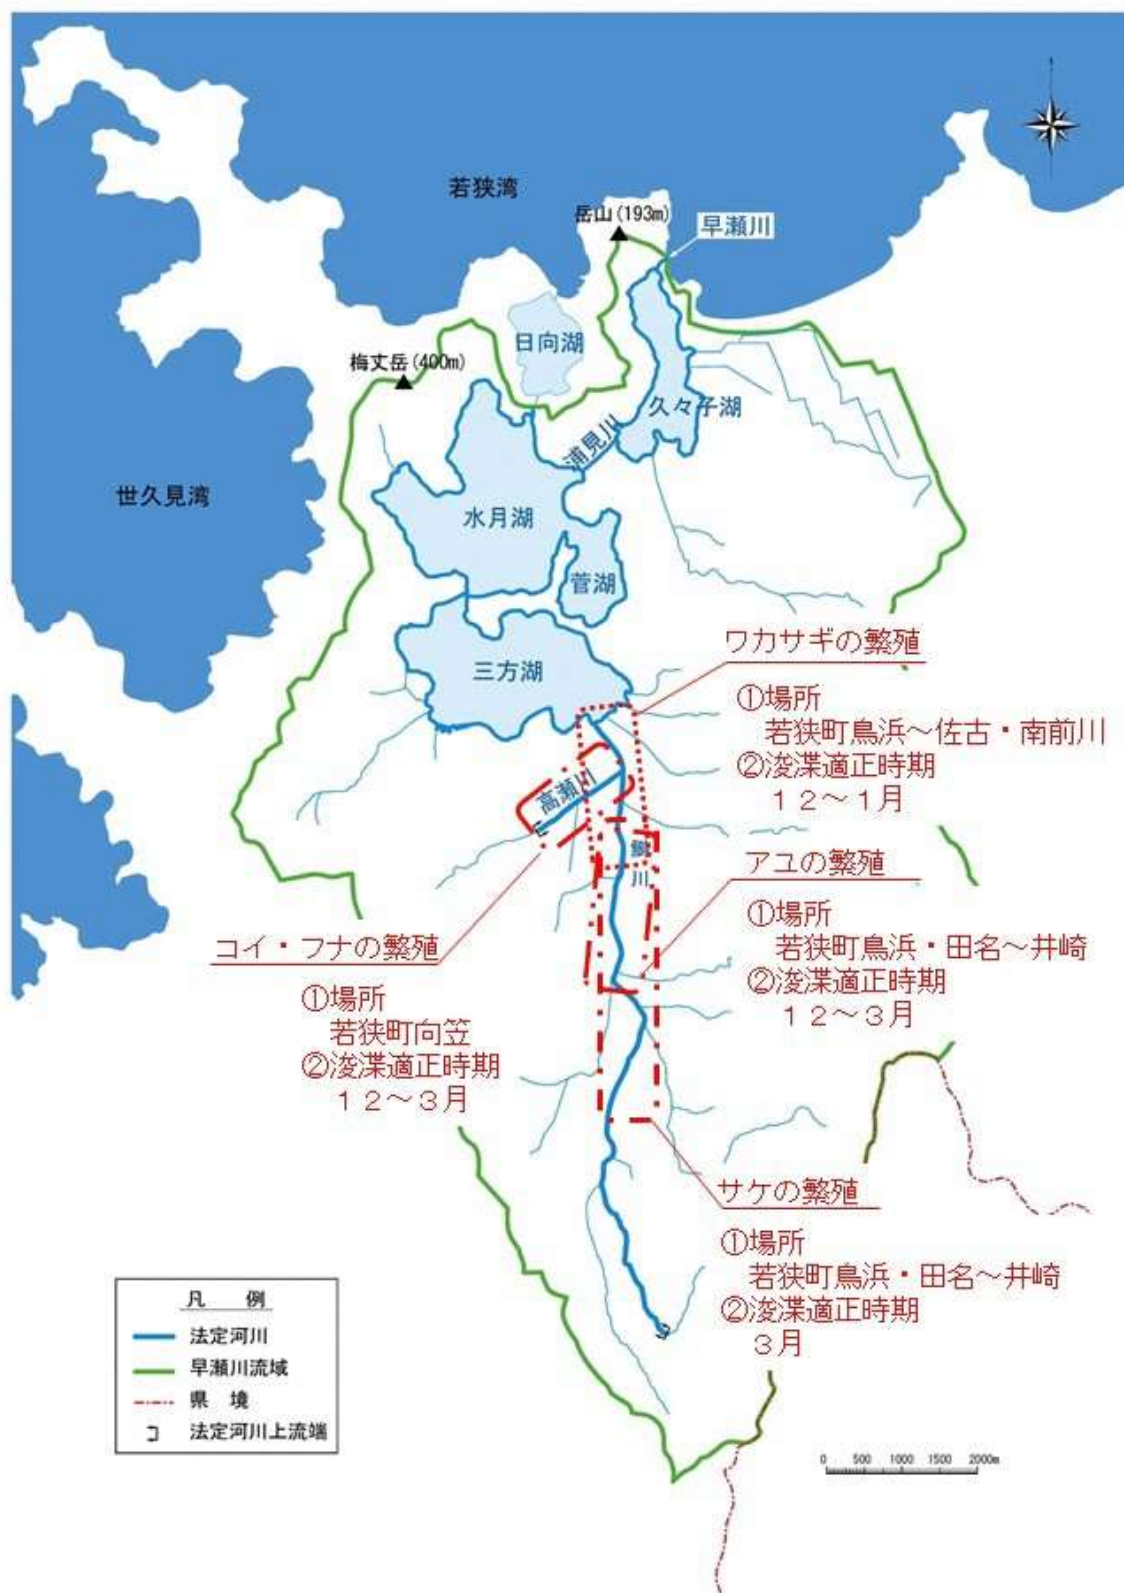
図 三方五湖流入河川における主な浚渫地と魚類への配慮事項

浚渫は、河川の流量を維持し、周辺や下流域の生活空間を守るために必要な作業である。しかし、現在の河川は、魚類の繁殖場所が大きく減少している。このため、はす川で浚渫を実施する際には、再生の目標としている魚類を中心に、その生活史が維持できるよう、下記の図表に示すような配慮事項に留意することが重要である。

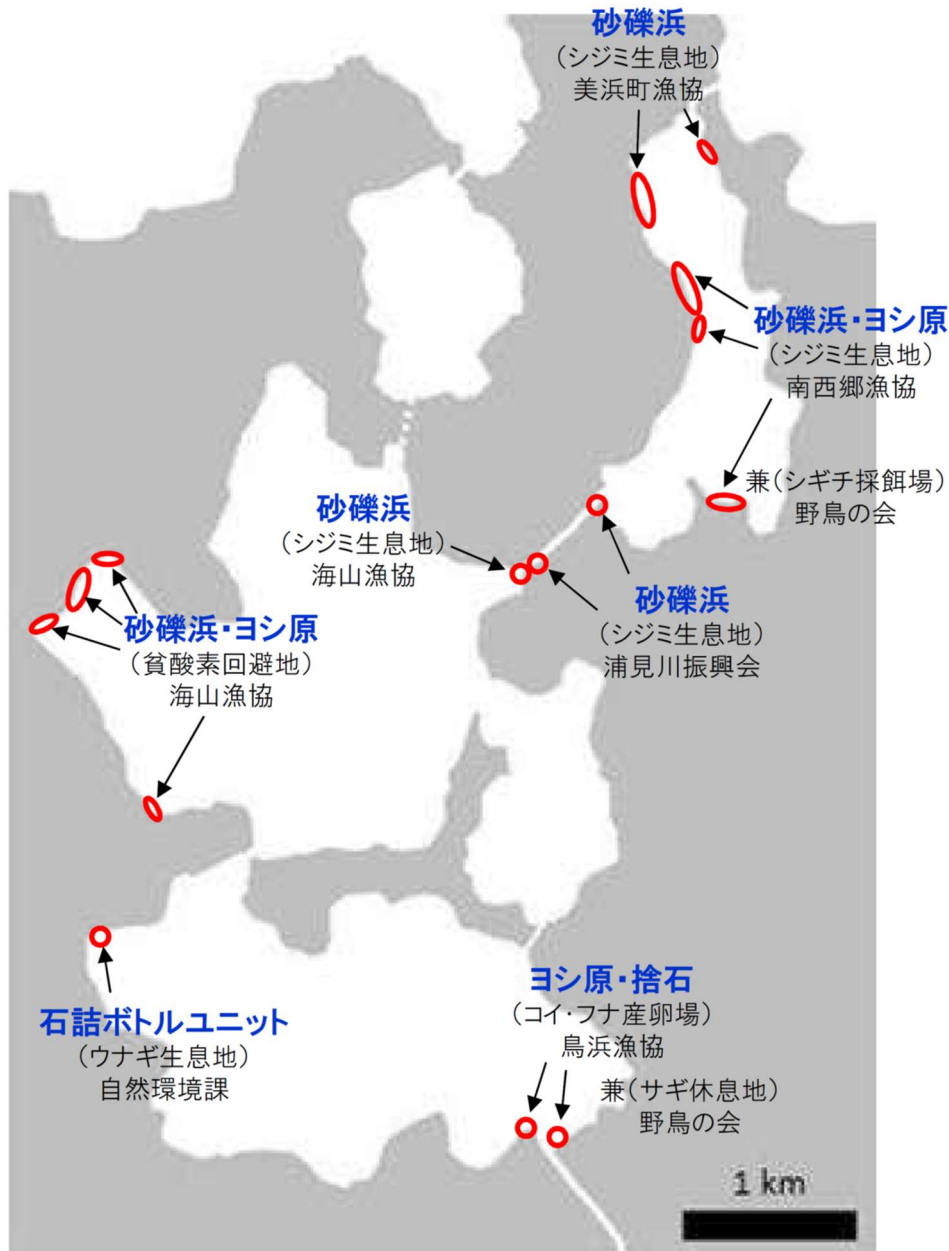
図 三方五湖における自然護岸再生の優先場所

特に優先して自然護岸再生に取り組むべき場所を選定し下記の図に示した。  
なお、これらの場所は、本書をとりまとめるにあたり、現時点で、構成員へのヒアリング等から作成したものであり、自然再生の今後の取り組み等によって順応的に対応するものとする。
