水没した1km深鉱山で 地下水変化に誘発された地震

小笠原・他, Pageoph, Vol. 159, (2002), 63- 109

立命館大学理工学部
小笠原 宏

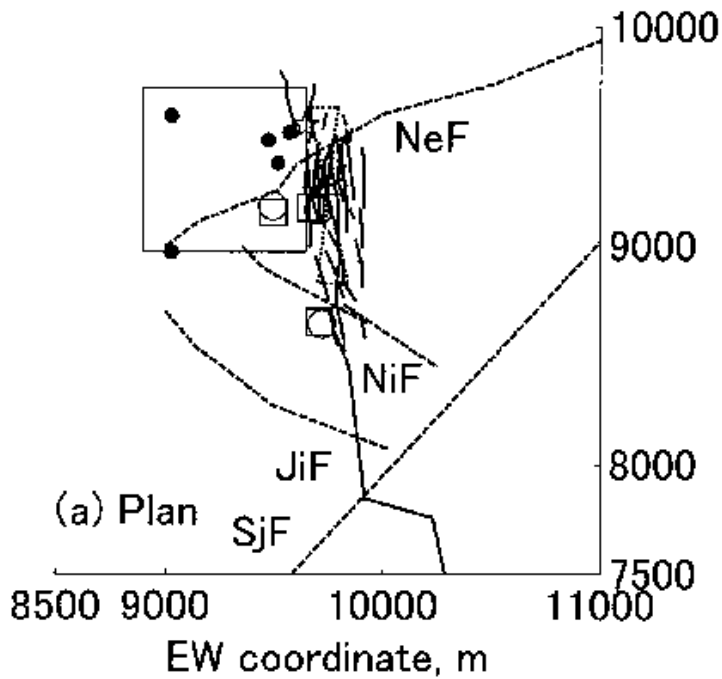
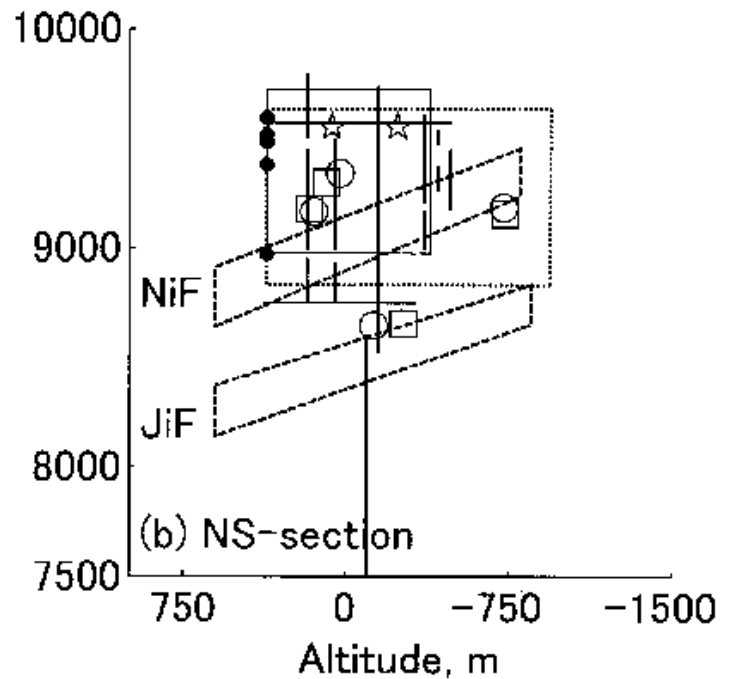
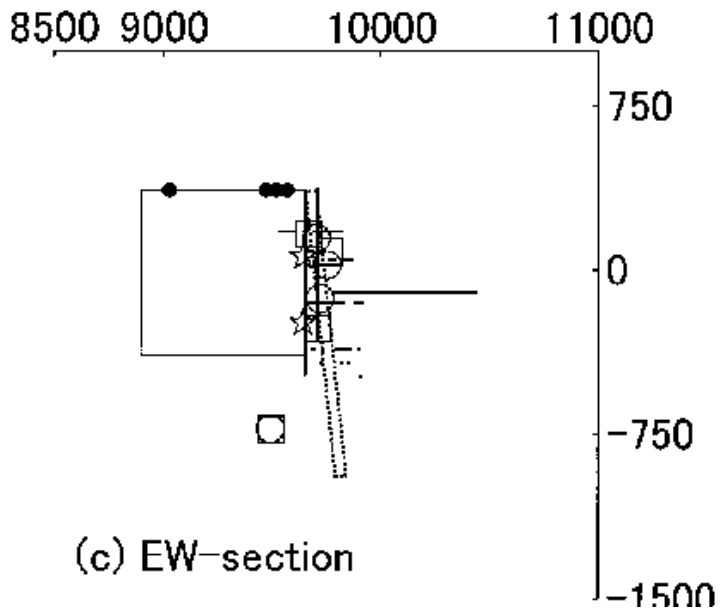
前ページの四角域に地震計歪計・傾斜計電極地下水計を設置

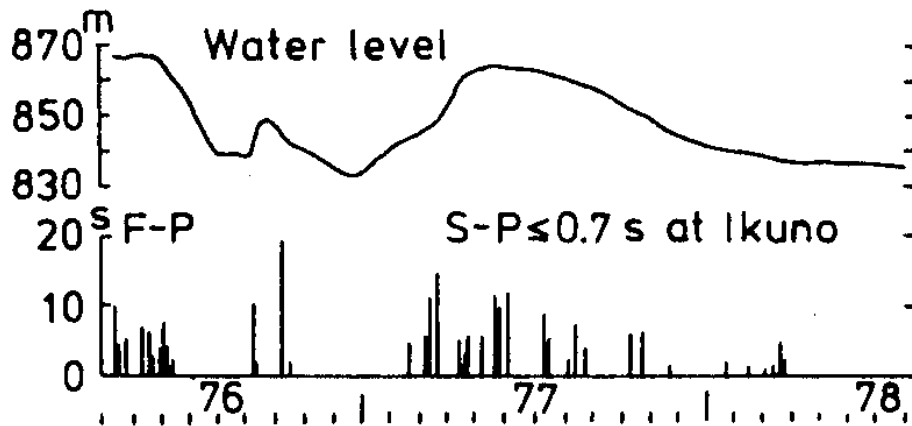
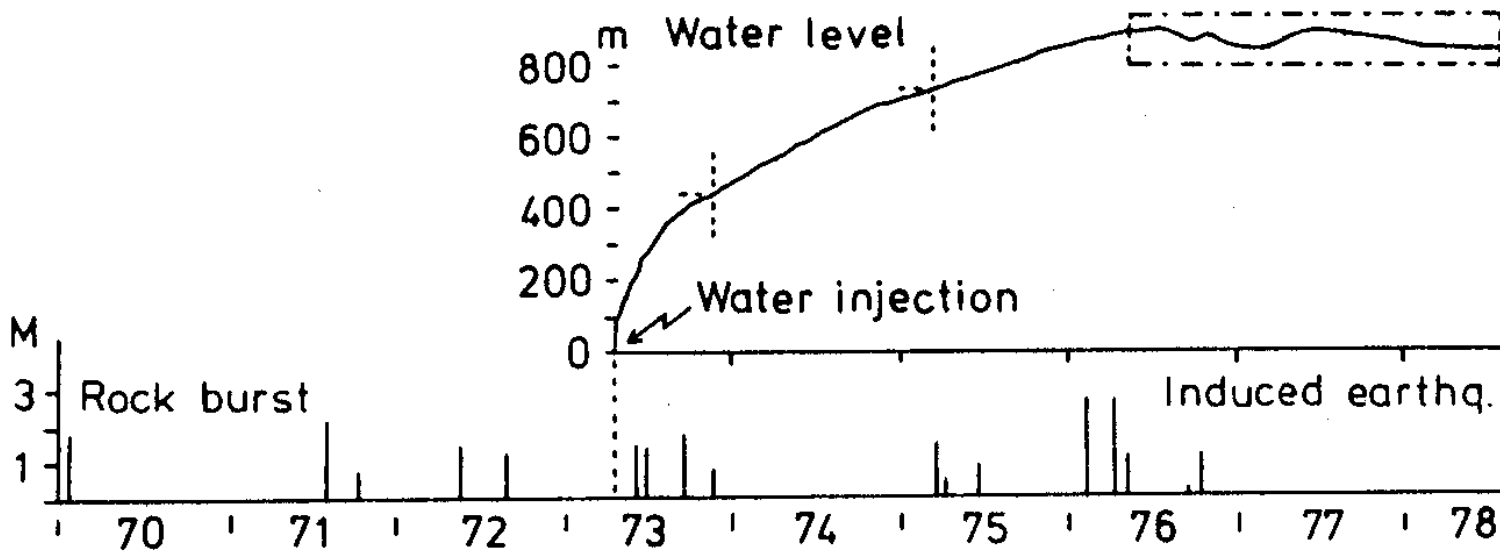
1973年閉山後には
 地下水が1km深の採掘跡を水没させ、
 M_V2の地震が発生した
 (田中 岡 1979より)。

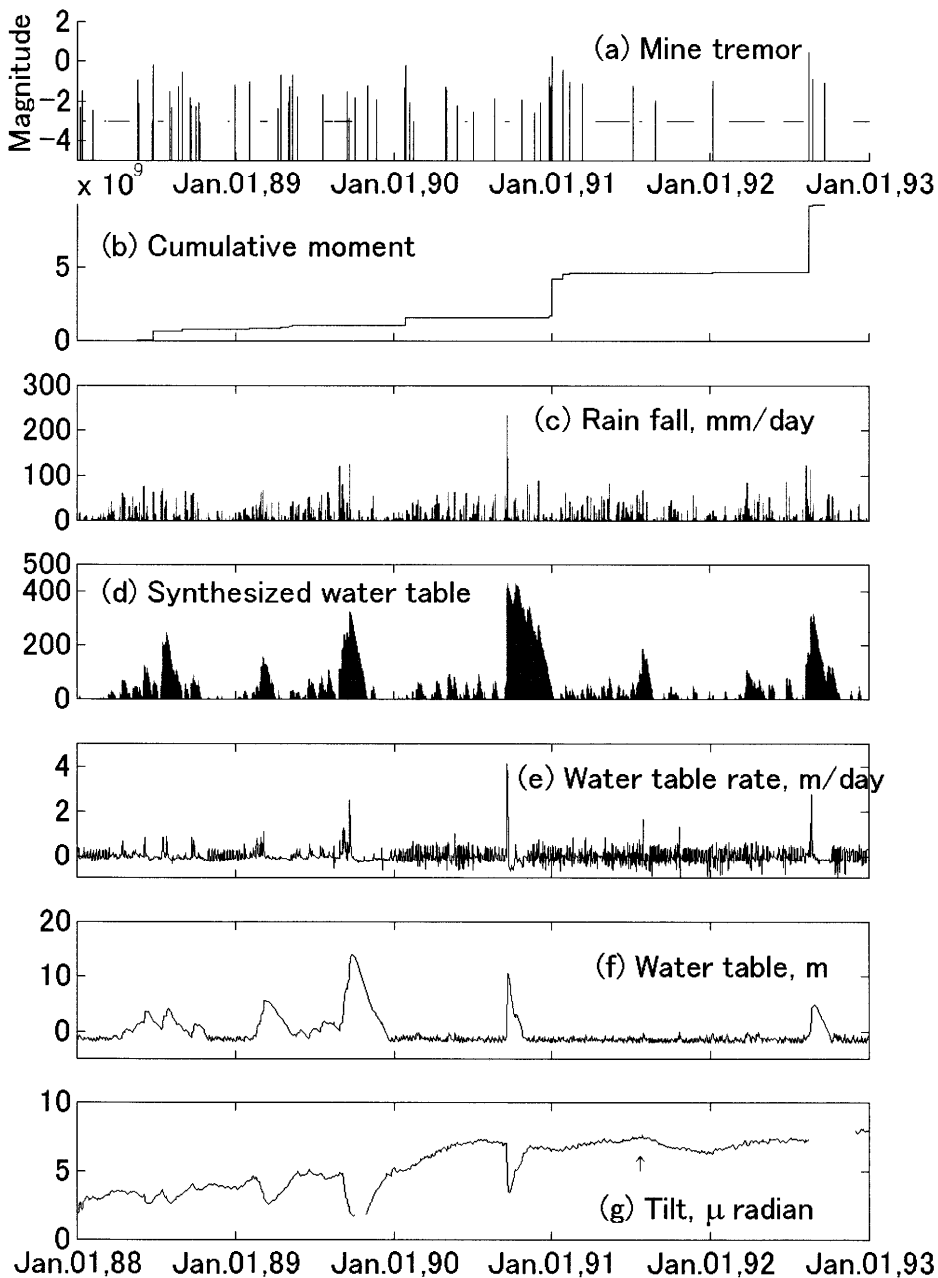
1987年以後
大雨が降ると
顕著な地殻変動に続いて
地震が水没域に発生。

大雨時の地殻変動観測結果は、
 水没した採掘跡の拡大を示唆
