道路の「啓開」が早い理由について

国道13号福島西道路の橋梁耐震補強の効果事例

三陸沿岸地区の道路啓開

「くしの歯作戦」による国道啓開作業状況

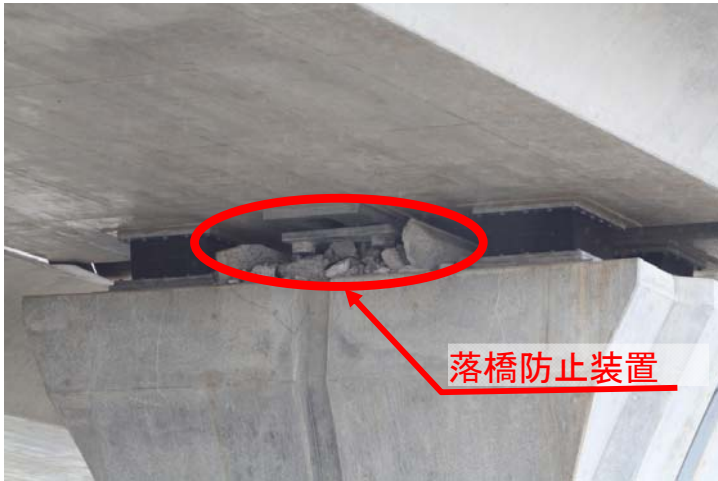
○ 落橋防止装置の機能発揮状況(吾妻高架橋の例) あづま

- ・ 落橋防止装置(写真中央)の一部破壊
- ・ 桁を支えるゴム支承(黒い部分)は健全

①橋梁の耐震補強対策により、被災が小さかったこと

・阪神淡路大震災での道路の被害を踏まえ、これまで東北管内490橋の耐震補強対策を実施してきた結果、落橋などの致命的な被害を防ぐことができたこと

例: 国道13号福島西道路(福島市) 吾妻高架橋、泉高架橋

■ 国道13号福島西道路の高架橋では、落橋防止機能が働き、装置が破壊されるほどの地震動があったことを下の写真では意味している。逆に言えば、装置は最大限機能したと考えられる

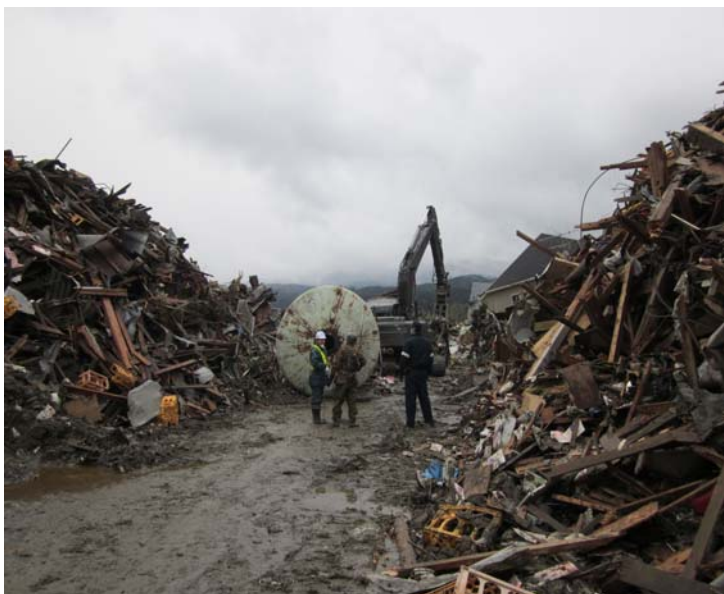
▲啓開作業中(岩手県陸前高田市内を撮影)

■国道45号(岩手県内)の啓開作業中の状況

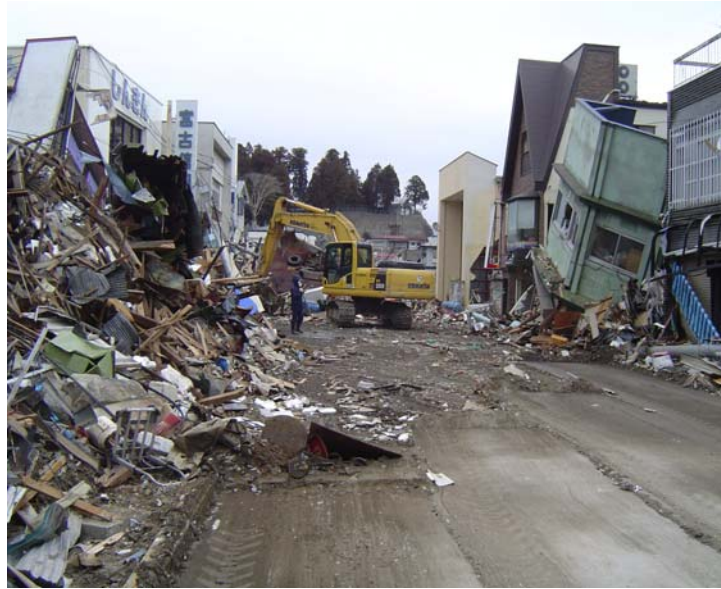
▲啓開作業中(岩手県山田町内を撮影)

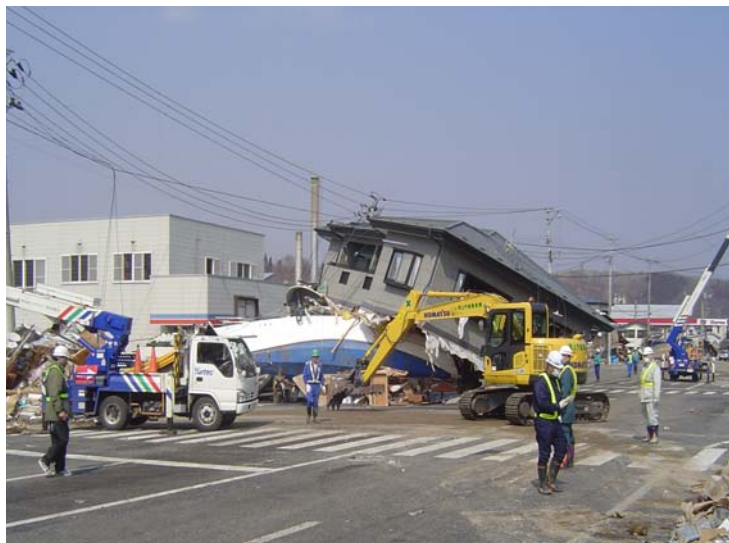
▲啓開作業中(宮古市市街地を撮影)

■国道45号(岩手県内)の啓開作業中の状況

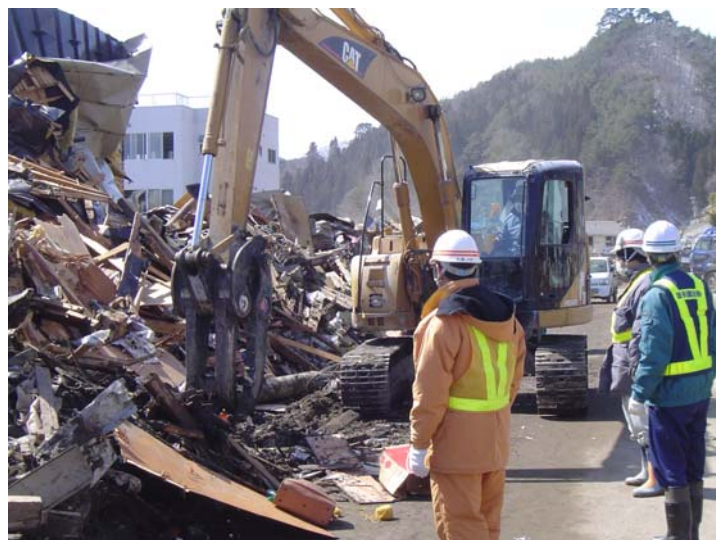
▲啓開作業中(宮古市田老町地区を撮影)

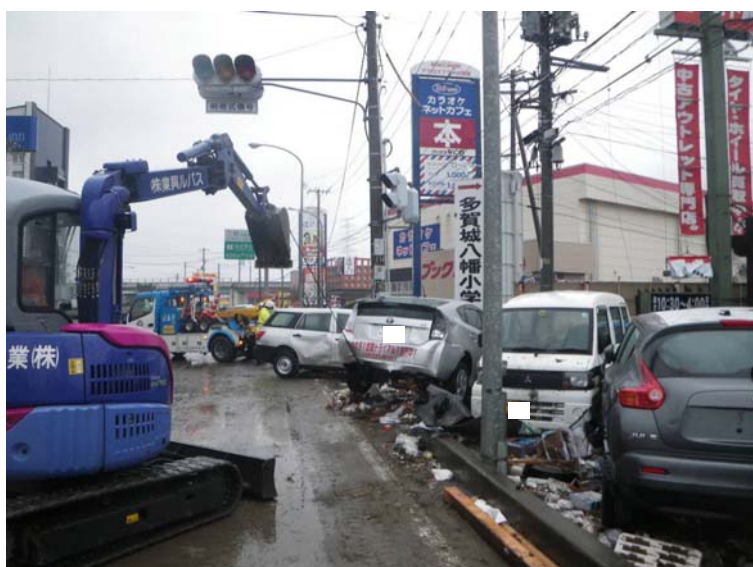
▲啓開作業中(多賀城市市街地を撮影)

■国道45号(宮城県内)の啓開作業中の状況

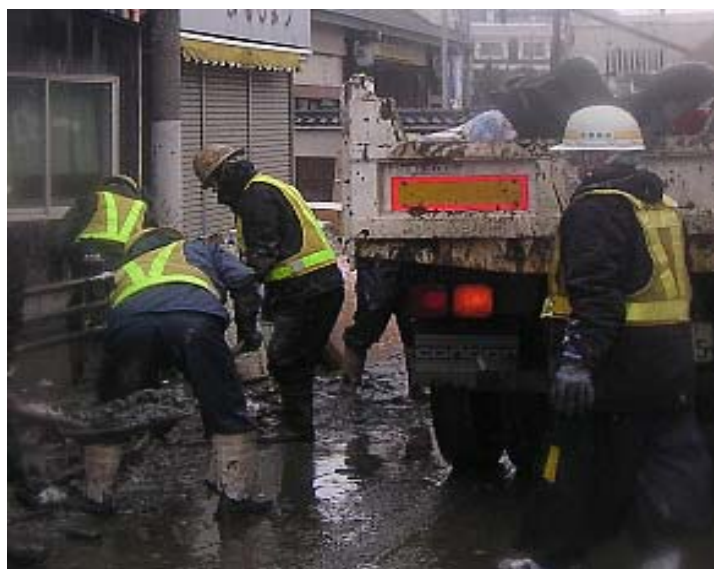
▲啓開作業中(松島町松島地区を撮影)

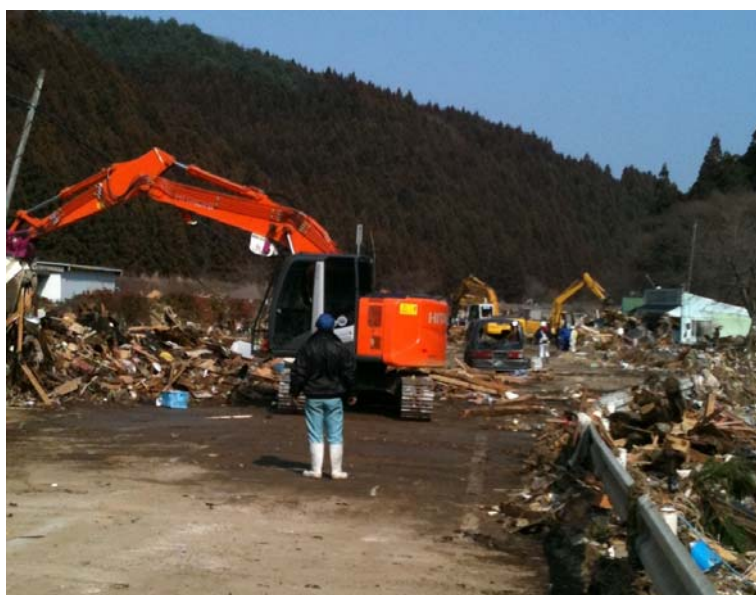
▲啓開作業中(南三陸町戸倉地区を撮影)

■国道45号(宮城県内)の啓開作業中の状況

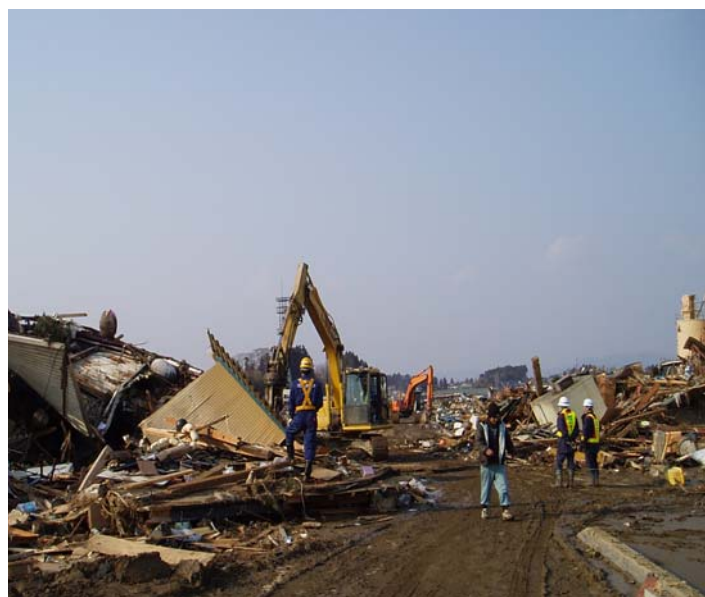
▲啓開作業中(気仙沼市最知地区を撮影)

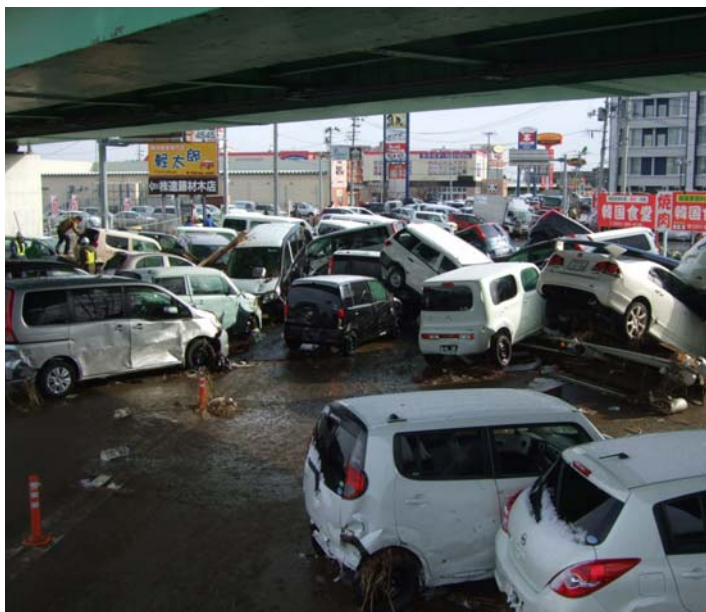
▲被災直後(多賀城市方面を撮影)

■国道45号(宮城県多賀城市)の被災直後と啓開作業後の状況

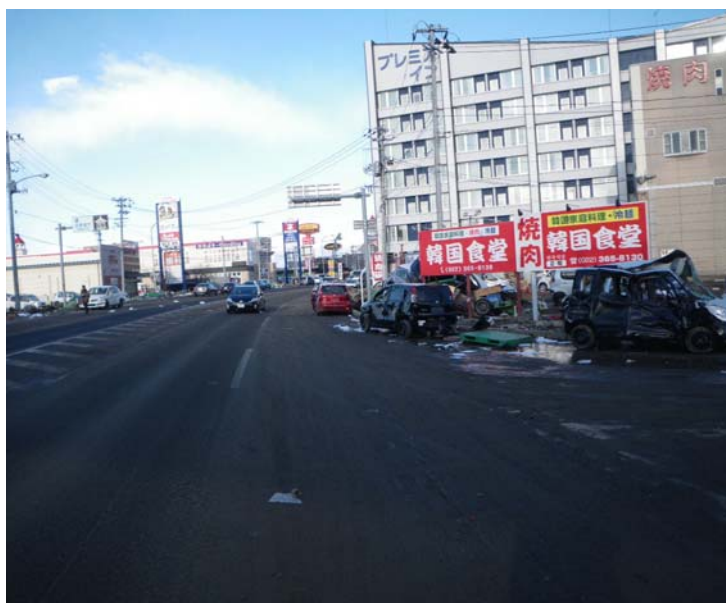
▲啓開作業後(多賀城市方面を撮影)

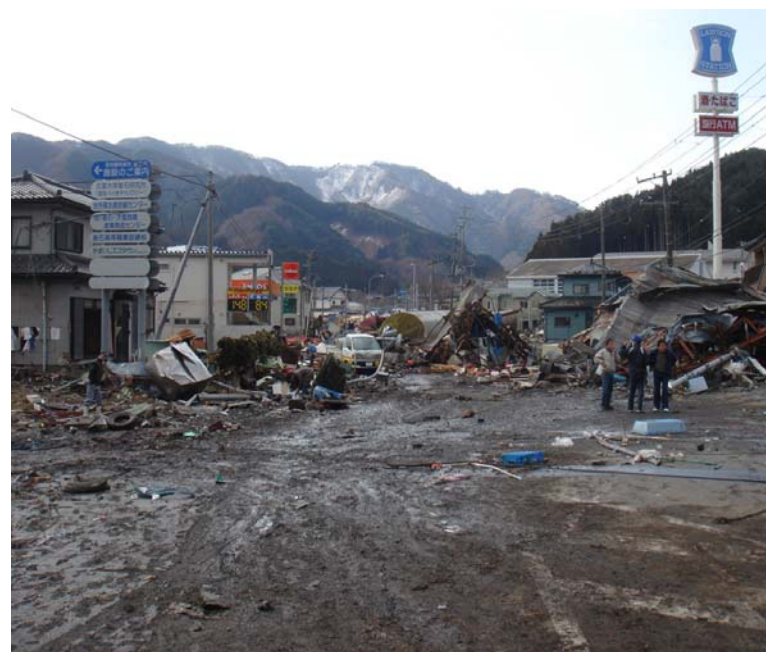
▲被災直後(大船渡市方面を撮影)

■国道45号(岩手県釜石市)の被災直後と啓開作業後の状況

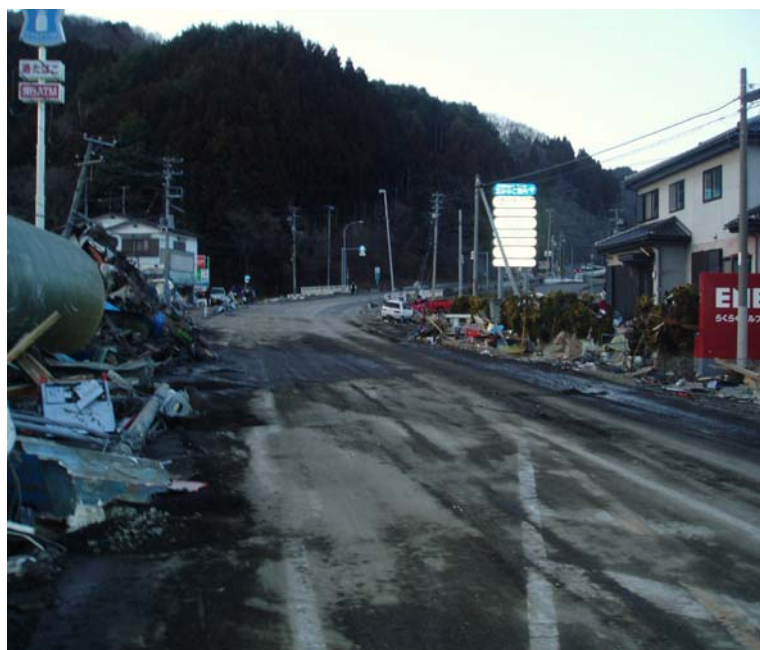
▲啓開作業後(釜石市市街地方面を撮影)
