第2章 JR東日本（在来線）

第1項 震災発生直後の状況と対応等

第2項 東北本線(豊原駅～盛岡駅間)の被害と復旧

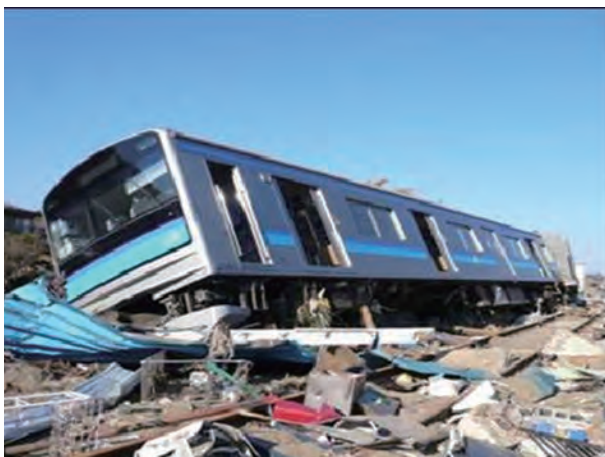
写真 2.2.3 津波により流出した 1426S

その後、海岸から1km先の指定避難所である野蒜小学校まで3m超の津波が押し寄せる。写真2.2.3は津波により被災した当該列車を示す。

野蒜駅～東名駅間で津波の被災にあった1426S車両(1編成4両)は平成23年5月2日に4両目を解体し、搬出完了。同年4月14日より解体準備の工事を開始し、同年5月6日に鉄板撤去・整地を行い、全ての作業が終了した。

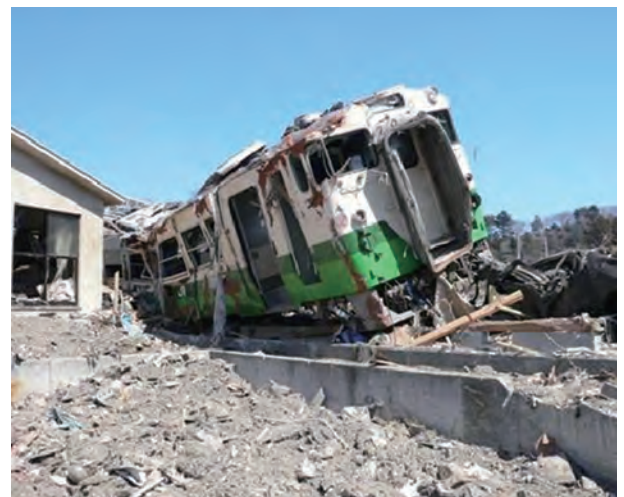
写真 2.2.4 津波により流出した 1640D

その後、大津波が女川駅を丸呑みし、停車中であつた第1640D旅客列車は流され、車体と台車が引き離された。(写真2.2.4)

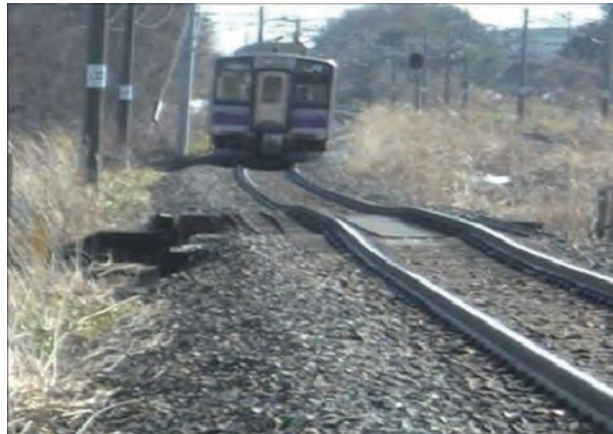
写真 2.2.5 軌道の変位（村崎野駅～花巻駅間）

軌道では平成23年3月11日の本震により軌道変位及び道床碎石流出など、1,234ヶ所の軌道変位の被害があり、同年4月7日の余震では426ヶ所の軌道変位の被害があった。

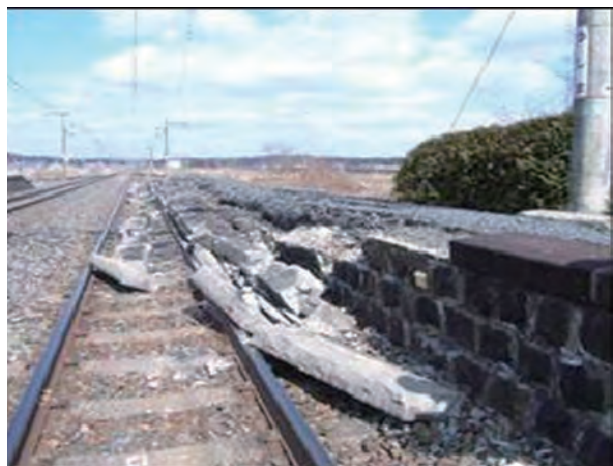
写真 2.2.6 ホームの変位（油島駅構内）

土木構造物では同年3月11日の本震によりホーム変位62ヶ所、盛土・切取等土工設備の変位31ヶ所、橋りょう・高架橋の損傷20ヶ所、乗換跨線橋等損傷13ヶ所の被害があり、同年4月7日の余震でホーム変位23ヶ所の被害があった。

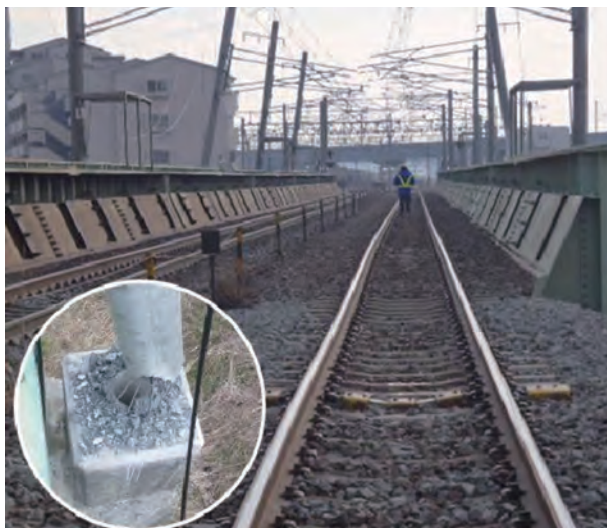
写真 2.2.7 電化柱の損傷（岩切駅構内）

電気設備では平成 23 年 3 月 11 日の本震により電化柱の折損・傾斜・ひび割れ 589 ケ所、架線の断線 10 ケ所、信号・通信設備の故障 3 区間の被害があり、同年 4 月 7 日の余震では電化柱の折損・傾斜・ひび割れ 86 ケ所、架線の断線 8 ケ所の被害があった。

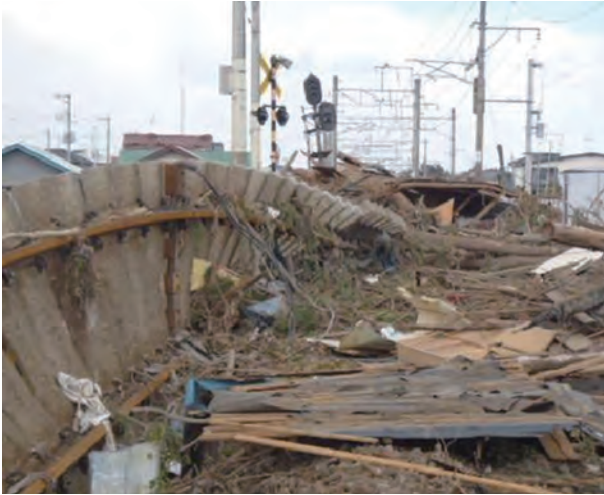
写真 2.2.9 線路の流失（山下駅）

軌道では平成23年3月11日の本震（津波）による線路流失が延長約16km、軌道変位及び道床碎石流出などの軌道変状が326ヶ所の被害があった。

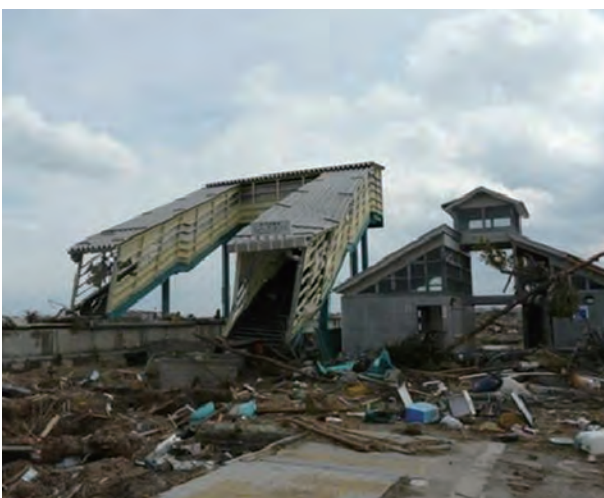
写真 2.2.10 駅舎の流失（坂元駅）

駅舎設備では同年3月11日の本震（津波）による駅舎流出が3ヶ所、駅舎の損傷が4ヶ所の被害があった。

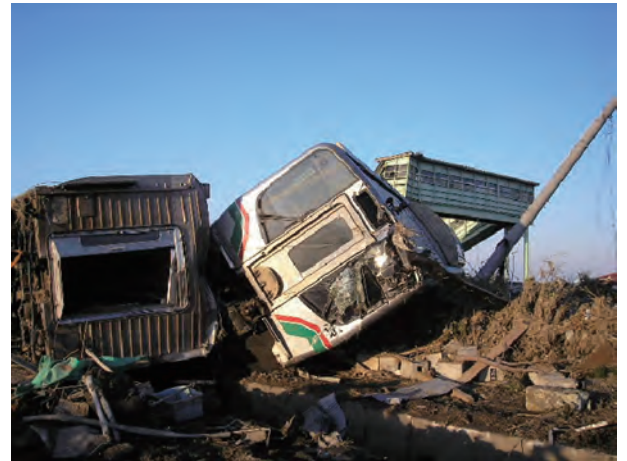
写真 2.2.11 244M 列車の流失・転覆（新地駅）

津波の影響により、新地駅構内に在線していた第244M旅客列車はレール上から流失し、転覆。1編成4両であったが、3両は原型をとどめるものの、1両は破損が著しく、津波の威力を物語っている。

津波により被災した244M車両は、比較的破損が少なかった3両から解体・搬出し、残り1両もその後、解体・搬出する工程で行われた。同年4月14日から行われた解体・搬出工事は同年5月1日をもって全て終了した。

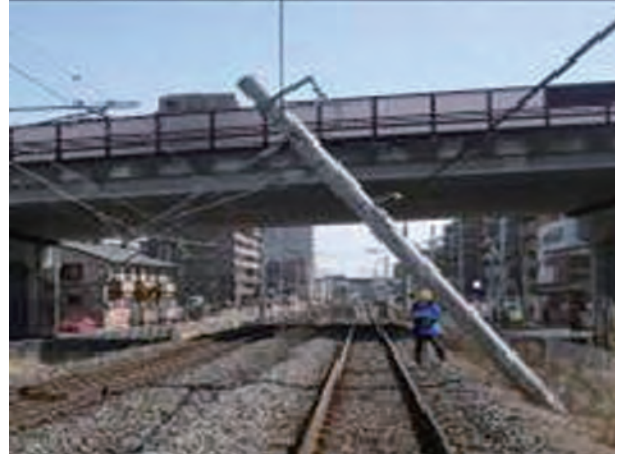
写真 2.2.15 電化柱の折損(苦竹駅～小鶴新田駅間)

電気設備では同年3月11日の本震津波被害を受けた東塩釜駅～石巻駅間を除いた区間では、電化柱の折損・傾斜・ひび割れ114ヶ所、架線の断線2ヶ所、信号・通信設備の故障18区間の被害があった。

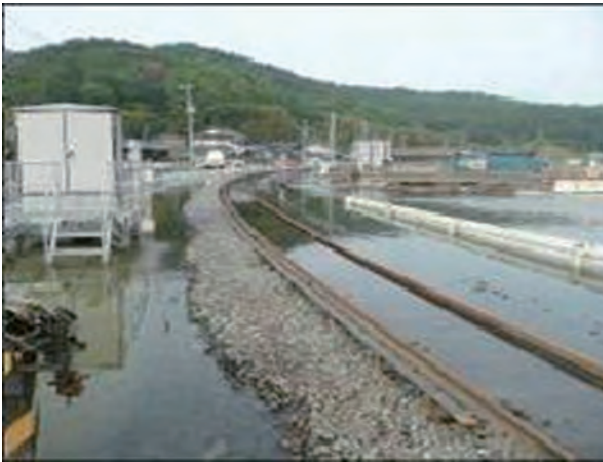
写真 2.2.17 線路の冠水（沢田駅～浦宿駅間）

軌道では平成23年3月11日の本震（津波）による線路流失が延長約1km、軌道変位及び道床碎石流出などの軌道変状は72ヶ所の被害があった。

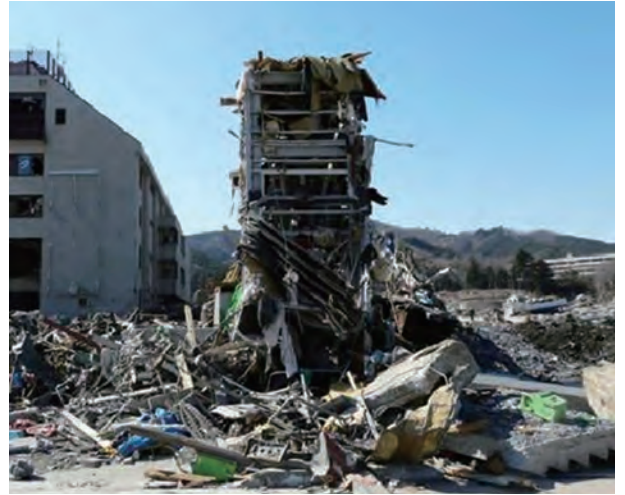
写真 2.2.18 駅舎の流失（女川駅）

駅舎設備では平成23年3月11日の本震（津波）による駅舎流出が1ヶ所、駅舎の損傷が3ヶ所の被害があった。

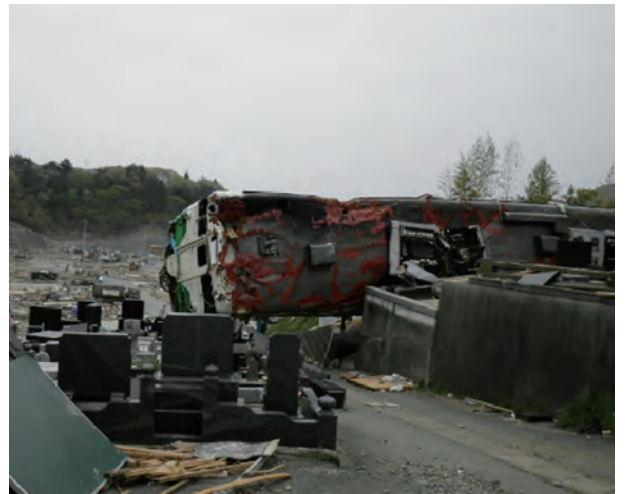
写真 2.2.19 線路から流失した1640D

女川駅構内で津波の被災にあった1640D車両（1編成2両）は、津波に押し上げられて1両は民有地に、もう1両は墓地の上に流失・脱線していたため、500tクレーンを使用し平成23年5月21日に撤去完了した。

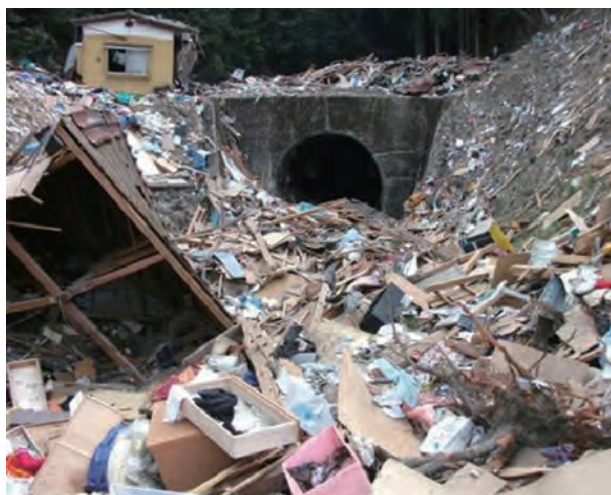
写真 2.2.20 津波襲来後の女川トンネル

写真 2.2.20 は女川駅南側にある女川トンネルの津波被災状況を示す。トンネル上部に瓦礫が山積みになっていることから、トンネル内まで津波が襲来したことが分かる。

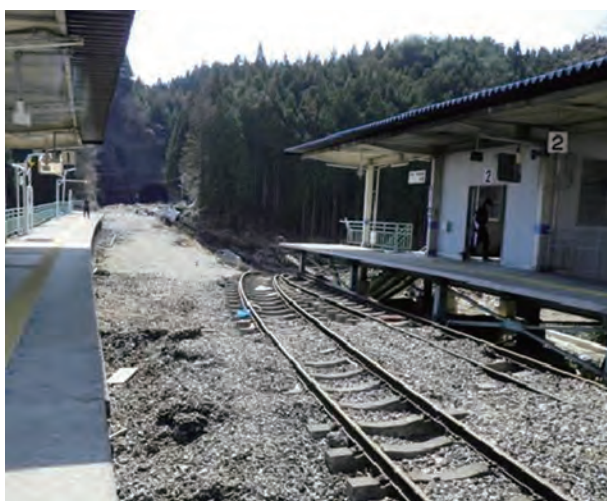
写真 2.2.21 線路の流失（歌津駅構内）

軌道では山間区間を除く全ての区間において平成23年3月11日の本震（津波）による線路流失が延長20km弱、軌道変位及び道床碎石流出などの軌道変状は103ヶ所の被害があった。

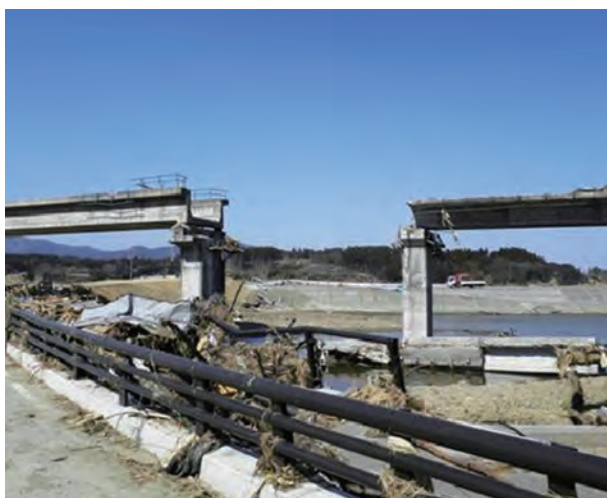
写真 2.2.22 橋桁の流失（陸前小泉駅～本吉駅間）

土木構造物では同年3月11日の本震（津波）による橋桁流失・埋没が57ヶ所、ホーム変状13ヶ所、盛土・切取等土工設備の変状22ヶ所、橋りょう・高架橋の損傷9ヶ所の被害があった。

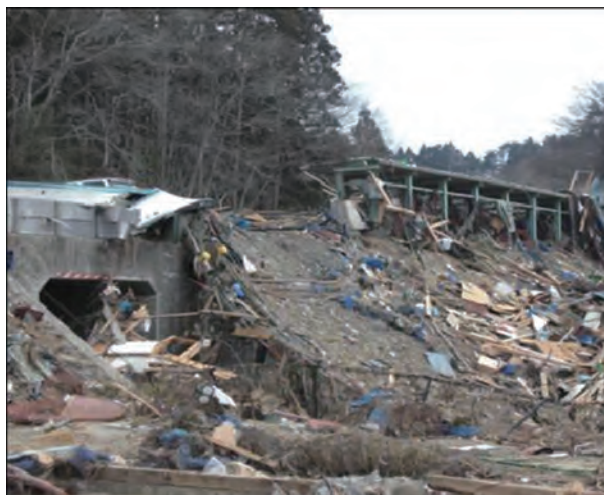
写真 2.2.24 駅舎の流出（陸前港駅）

駅舎設備では平成23年3月11日の本震（津波）による駅舎流出が9ヶ所、駅舎の損傷が3ヶ所の被害があった。

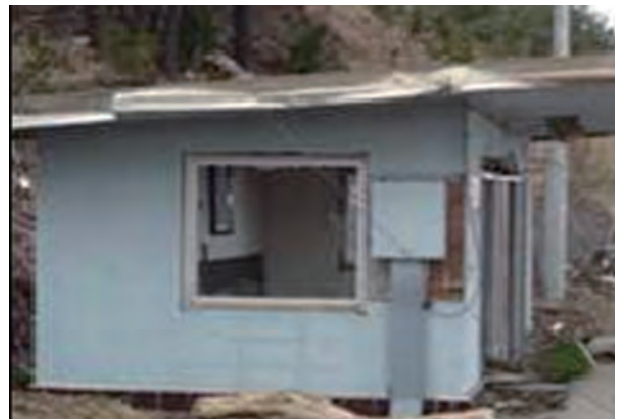
写真 2.2.28 駅舎損傷（有家駅）

駅舎設備では津波浸水により、2ヶ所の駅舎損傷、土砂流入があった。

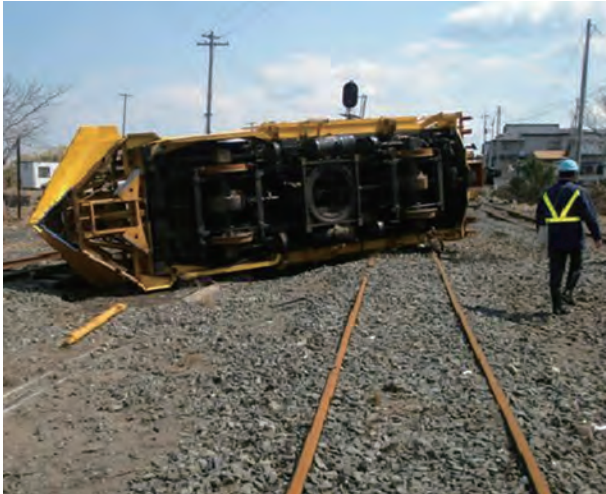
写真 2.2.29 保守用車の転倒（陸中八木駅）

陸中八木駅に保守作業用として使用している保守用車（モーターカー）が津波により被災転倒した。

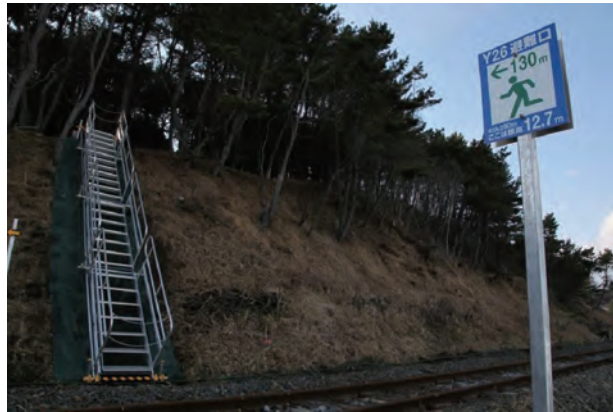
写真 2.2.30 避難通路（階段）

八戸線全体では、72ヶ所の避難通路を設定した。全箇所に避難看板を設置し、そのうち当社及び沿線自治体で 13ヶ所の避難階段、2ヶ所の避難通路を整備した。

今回津波の被害にあった宿戸駅～陸中中野駅間の約 5km の区間では、32ヶ所の避難通路を設定し、そのうち 13ヶ所の避難階段、2ヶ所の避難通路を整備した。

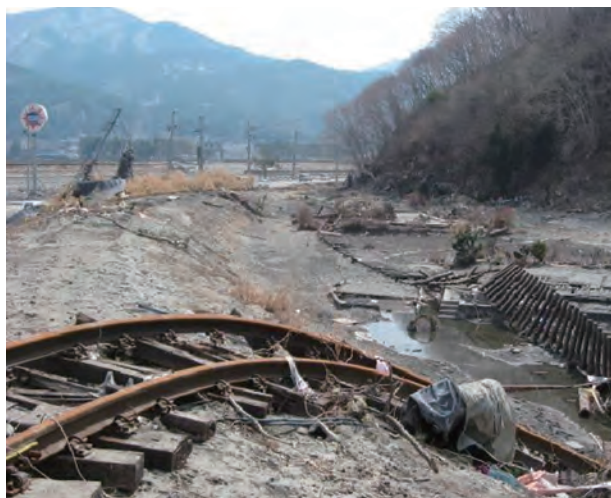
写真 2.2.36 線路流失（磯鶏駅～津軽石駅）

軌道では山間線区を除く全ての区間において線路流出が10ヶ所（延長約6km強）、道床碎石の流出5ヶ所、軌道変位が6ヶ所であった。

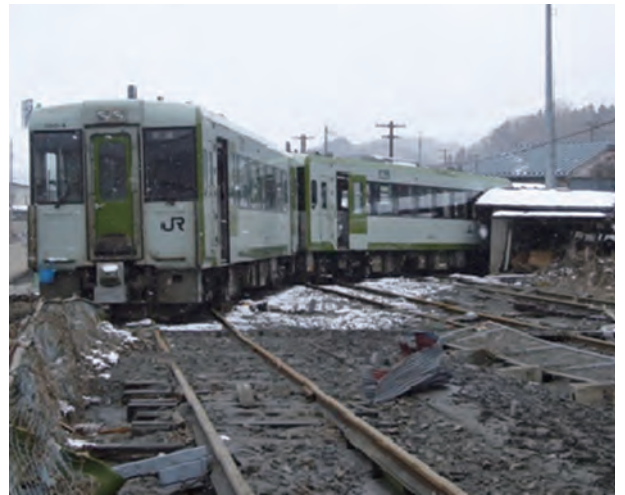
写真 2.2.42 車両被災（津軽石駅）

津波の被害状況は、宮古駅、釜石駅に留置の車両（6 編成 12 両）は津波の被害は無かったものの、津軽石駅に停車した第 1647 D 旅客列車（キ

ハ 100 系 2 両）はお客さま避難後、津波に流され 2 両全軸が脱線した（車両横転は無かった）。

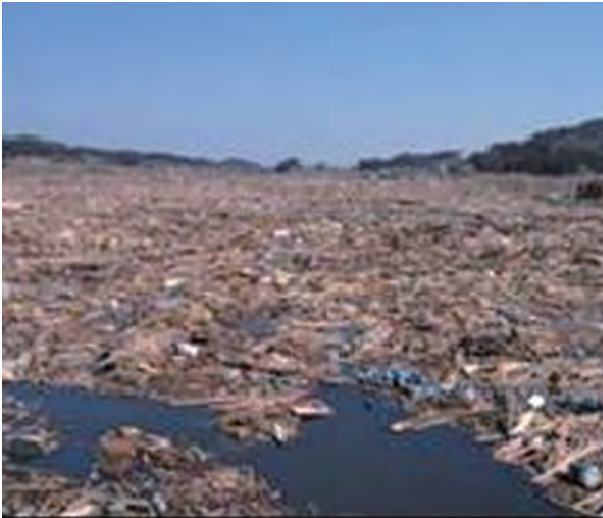
写真 2.2.43 線路流失(脇ノ沢駅～小友駅)

軌道では、山間区間を除く全ての区間において線路流失等が発生し、線路流出が19ヶ所(延長約15km)、道床碎石の流出9ヶ所、軌道変位が11ヶ所であった。

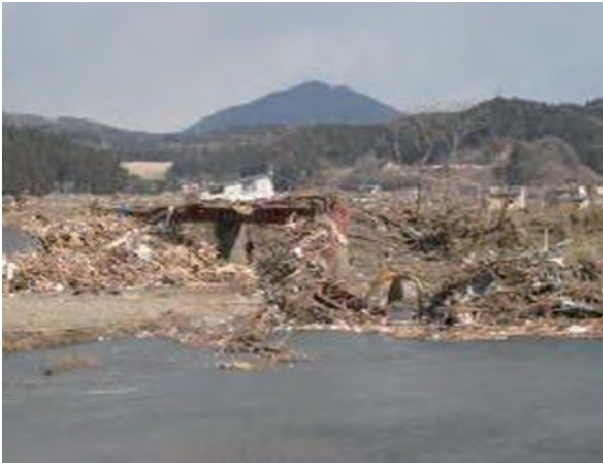
写真 2.2.44 橋桁・橋脚流出(気仙川橋りょう)

土木構造物についても海岸沿いの設備については津波により甚大な被害を受け、橋桁流出が3ヶ所、橋りょう・高架橋の損傷が3ヶ所、盛土・切取等土工設備の変状が2ヶ所、ホームの変状が7ヶ所であった。

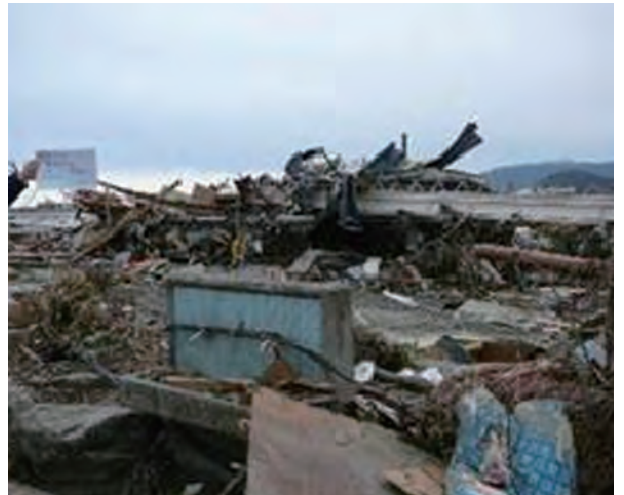
写真 2.2.45 駅舎損傷(陸前高田駅)

駅舎設備では、駅舎そのものが津波による流出、火災による焼損失となり、駅舎流出が6ヶ所、駅舎損傷が1ヶ所あった。
