三好市「旧東祖谷山村」の社寺建築

社寺建築班（郷土建築研究会）

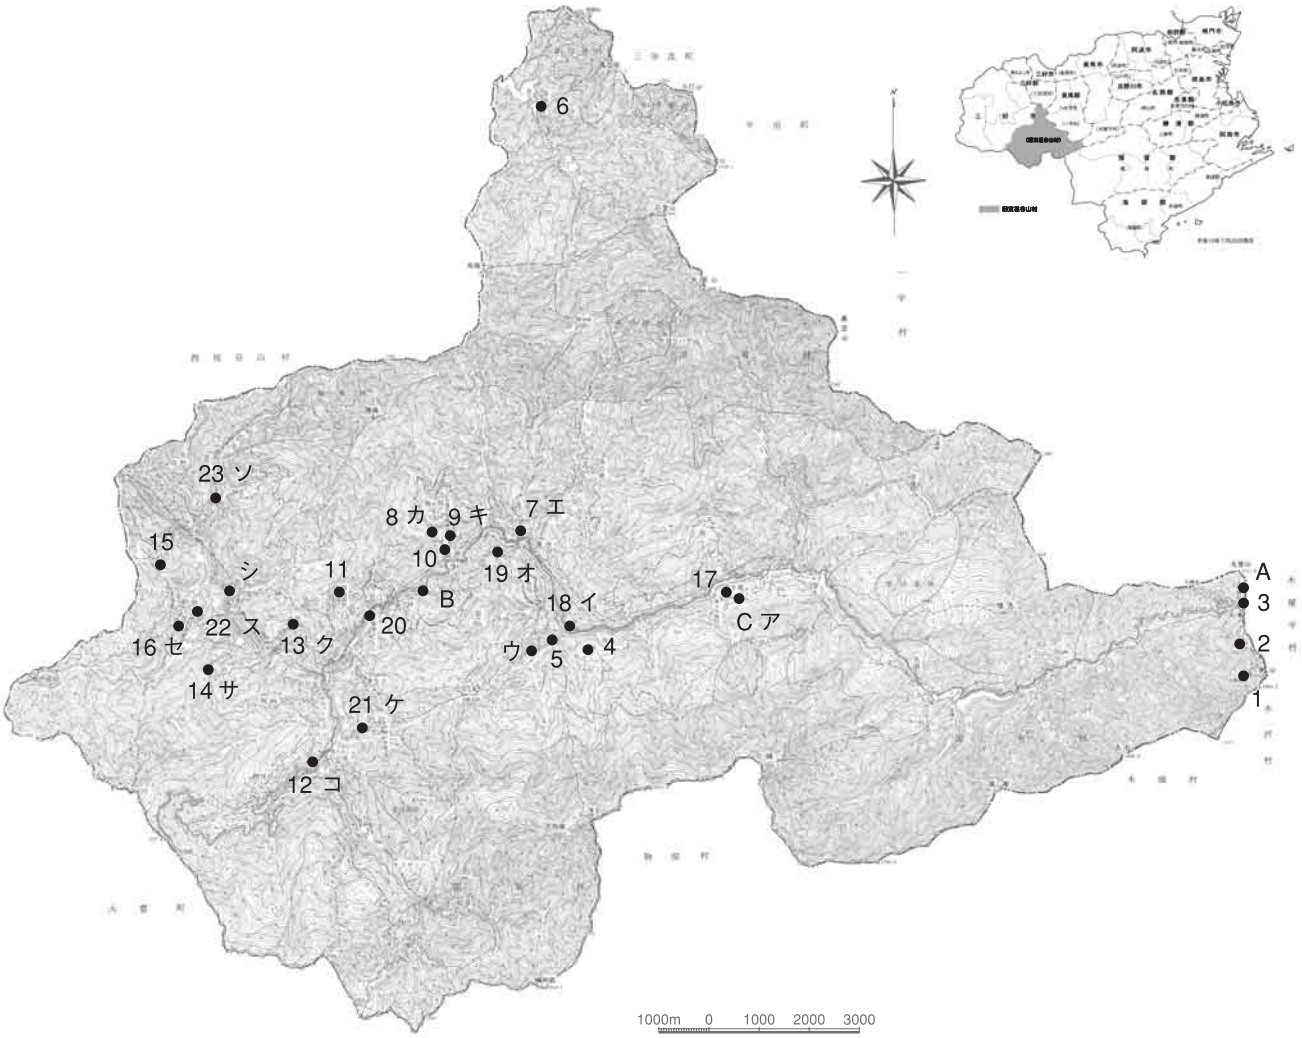
図７　東祖谷の社寺建築案内図

社寺建築班は，７月28日から町内に入り，社寺建築を建築学的見地から調査した。神社は23社24件，寺院は３カ寺，お堂は15カ所を調査し，案内図（**後掲の図７**）を作成し，それぞれの建立年代や構造，建築様式などを一覧表（**表２・３**）にまとめた。そのうち神社３カ所，お堂２カ所については詳細調査を行い，実測図を作成した。建築年代については，書籍や棟札から確認できるもの以外は，建築様式から推測することとする。

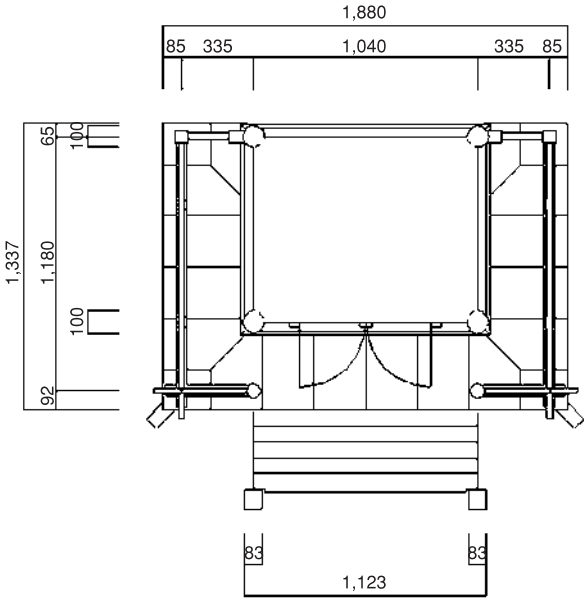
図13　本殿平面図

本殿は，木造一間社流造銅板葺で，コンクリートの基壇に載る。三方に切目縁を回し，脇障子には彫刻を填め，刎高欄が付く。

身舎部分は，円柱を内法長押と切目長押で固め，柱頭部には拳鼻付の頭貫と台輪留が載る。組物は二手先で中央部に同様の詰組を置く。軒は一軒繁垂木とする。妻飾は虹梁に大瓶束を立てる（図14）。

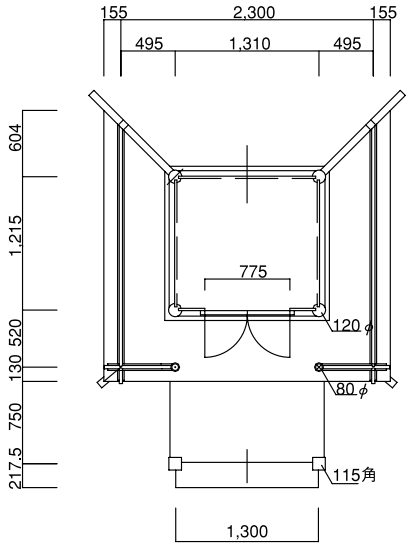
図17　本殿平面図

一間社流造の本殿は，青石基壇に載り，覆屋に安置されている。身舎部分は円柱を切目長押と内法長押で固め，柱頭部には拳鼻付の頭貫と台輪留が載る。組物は二手先で通し肘木とし連斗で飾る。軒は一軒繁垂木とする。妻飾は虹梁の上に斗付の大瓶束が載る（図18）。

身舎や縁は，後補で塗料が塗られている。

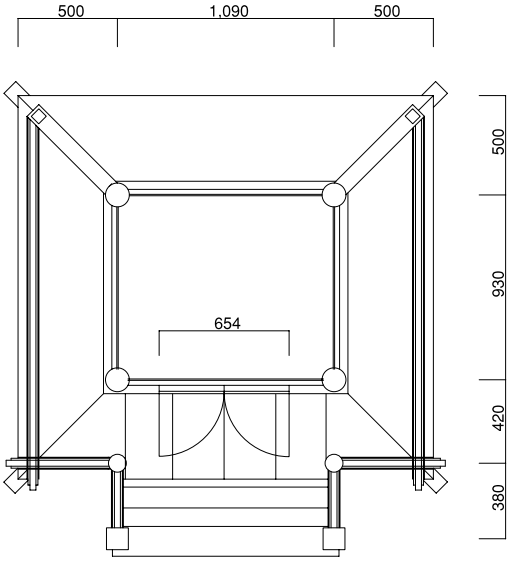
図21
本殿平面図

本殿は一間社流造で軒から下が波板で覆われている。四方に縁を回しているが，正面のみを切目縁とし正統な工法にしているが，側面と背面は１枚板を使用し切目縁とはしていない。後方45度に設けられた脇障子には松と鷹の彫刻が施され，刎高欄が取り付く。（図22）

身舎部分は青石基壇の上に土台を回し，円柱（粽）を切目長押と内法長押で固め，柱頭部には木鼻付きの頭貫と台輪留が載る。さらに皿斗を載せて出三斗で一軒繁垂木の軒を受ける。柱間中央部にも組物を置く詰組が見られ（図23），これは鎌倉時代の初期に発生した禅宗様に代表される様式の一つである。妻飾は虹梁に大瓶束を立てる。

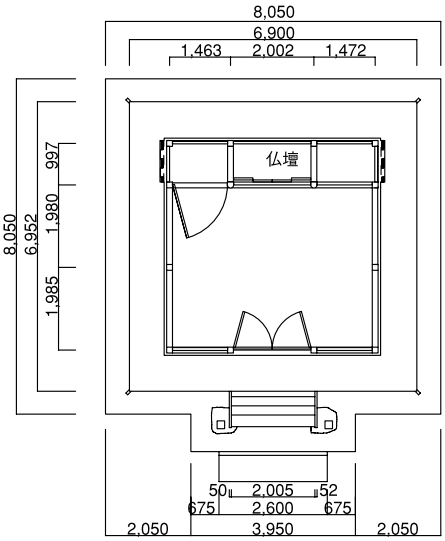
図24　平面図

堂の様式は方三間宝形造，四方を壁と雨戸で囲った閉鎖型の堂である。屋根は建立当初は茅葺であったと考えられるが，現在では茅を取り払い鉄板葺となっている。軒は，二軒疎垂木としている。

主屋の柱は，切目長押と内法長押を回し固めている。また，切目長押と内法長押は，雨戸の敷鴨居を兼ねている。すべての柱に取り付けられた柱頭部の頭貫木鼻は象が彫刻されているが正面２ヶ所は精密な彫刻を施し，正面性を強調している（図26）。

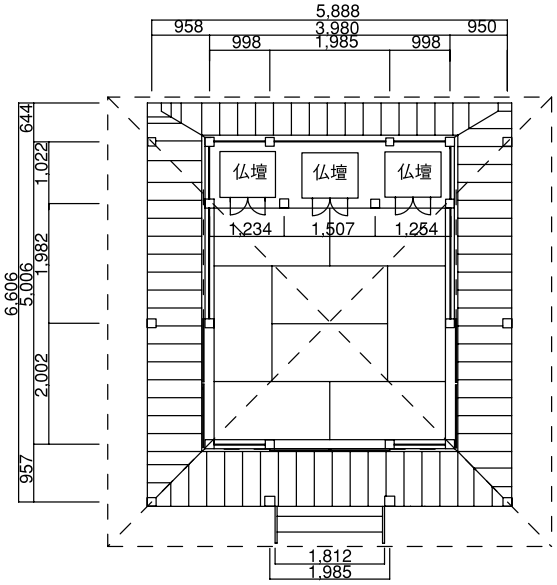
図29　平面図

様式は，方三間宝形造で四方を壁と雨戸で囲った閉鎖型であり，四方に切目縁を回し，正面と側面の縁通りに軒を支える柱が立つ（以後，縁通り柱という），裏側の縁は出が少ない。

屋根は，建立当初は茅葺であったと考えられるが，現在では茅を取り払い鉄板葺となっている。主屋の奥列と縁通り柱で囲まれた部分で宝形の屋根を形成している。
