## 京都市指定名勝中井家の庭の築造過程と地割構造の解明

今江 秀史

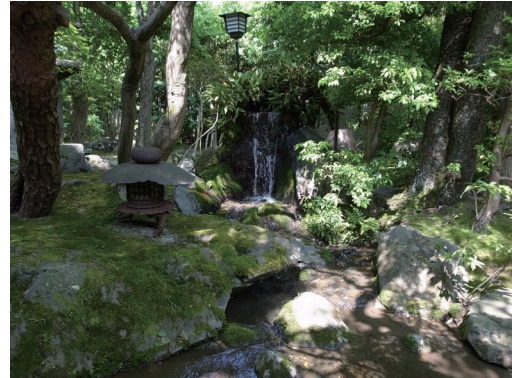
写真10 一の滝

中井家の庭には、3箇所の滝(北から南側にかけて、一の滝〔写真10〕、二の滝〔写真11〕、三の滝〔写真12〕と称する)が設

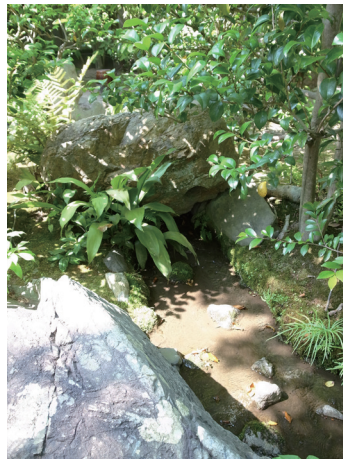
写真14 流入口

開渠の流れは、露地の東側に流水口（写真14）を置き、表出した水は、南側に流下する。流れは、主屋の南東角の辺りで池となり、その南側でオーバーフローにより、東から西側に向けて排水される。一方、暗渠の通水管は、東庭の中央東寄りに位置する一の滝、南庭の池の北東にある二の滝、三の滝を繋いでいる。一の滝と二の滝の水は、流れに吸収されるが、三の滝の水は、

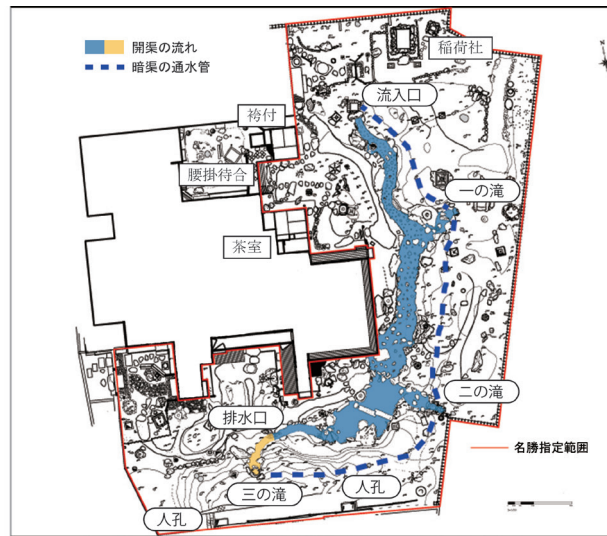
図6 開渠の流れと暗渠の通水管の関係

中井家の庭には、開渠の流れと暗渠の通水管が並行して設置されている（図6）。

西から東側に向けて排水口へと流れる。つまり排水口は、東側からの池水と西側からの三の滝の水を両面で受けていることになる。

排水口に入った水は、暗渠管を通じて東側の人孔へと至り、南側の敷地外へ排出される。所有者への聞き取りによると、排水管については、これまで一度も手が入られたことがないという。中井家の庭が築造された大正4年の時点では、暗渠に陶管が使われていたことが予想された。その場合、通水が不順となる原因としては、陶管のつなぎ目に樹根が入り込んだり、何らかの外圧を受けたりすることによって、ひび割れが生じ、漏水したことが考えられる。

仮にそうであれば、修理の手法としては、高圧洗浄、もしくは既設の陶管内に口径の小さな塩化ビニール製の管（以下、塩ビ管とする）などを挿入する簡易なPIP（Pipe in Pipe）工法、さらには暗渠の上部から開削して管をすべて新しいものと取り替える、入替工法が想定される。

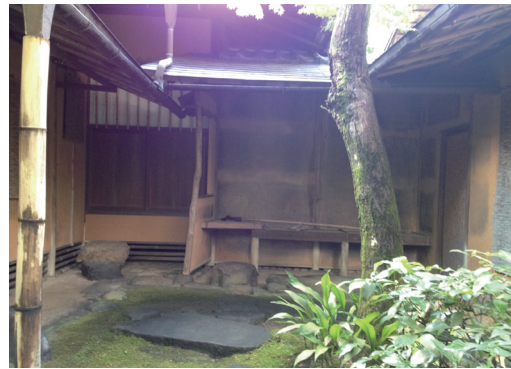
写真29 茶室の北側

土間の輪郭を調査した所、茶室の北側は明瞭であった(写真29)。それに対して、茶室の北東角の躡口付近については、躡石と石畳、延段が複雑に絡み合っており、土間の範囲が不明確となっていた(写真30)。詳しく調べてみると、茶室の北側の土間が黒色のシルトが叩きしめられたもの

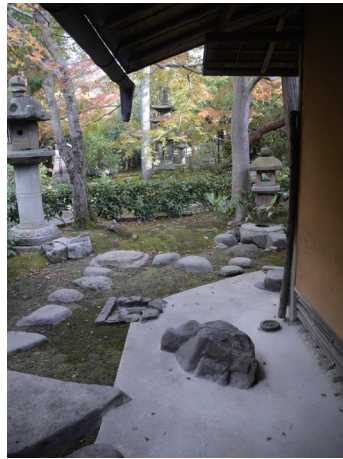
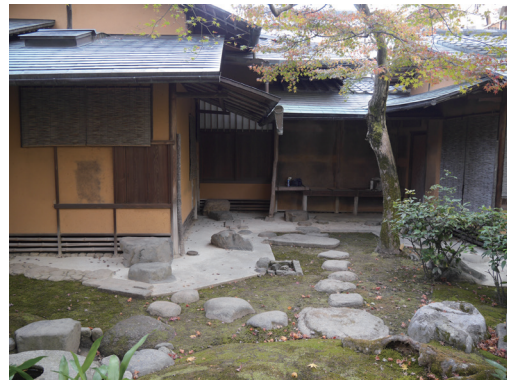
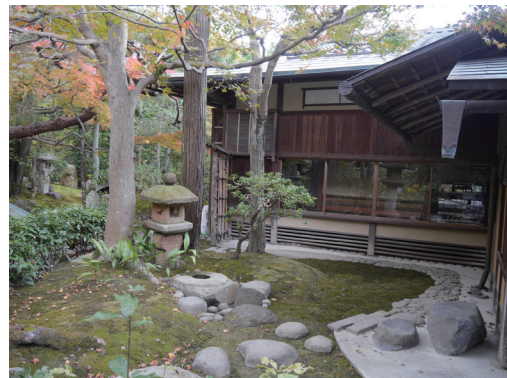
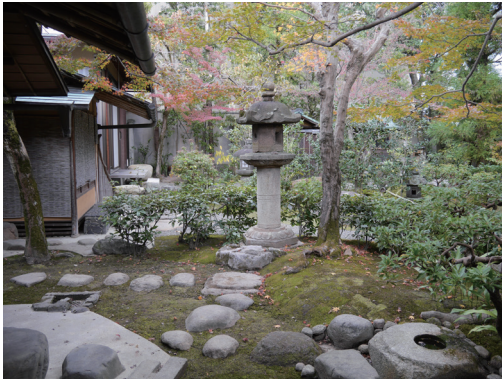
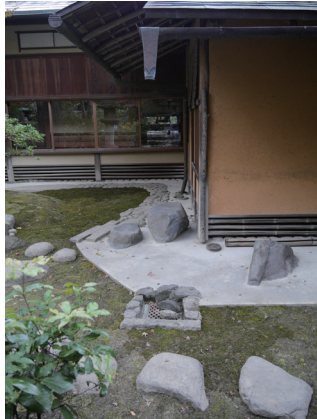
写真37 竣工状況(露地北側)

写真38 竣工状況(露地東側)

写真39 竣工状況(露地南側)

写真40 竣工状況（露地北側）

写真41 竣工状況（露地の躰口付近）

土間の修理後、築山に版築で盛り土を施し、養生していたコケを張った。コケの不足分は、園内の一部より移植した。盛り土の高さは、土間と飛び石のチリ、景石の根入れの相関関係に基づいて、設定した(写真37-41)。
