# 第 6 章 筑後川水系の災害

## 6.1 大分県域の災害について

## 6.2 福岡県域の災害について～杷木地区・赤谷川水系の災害

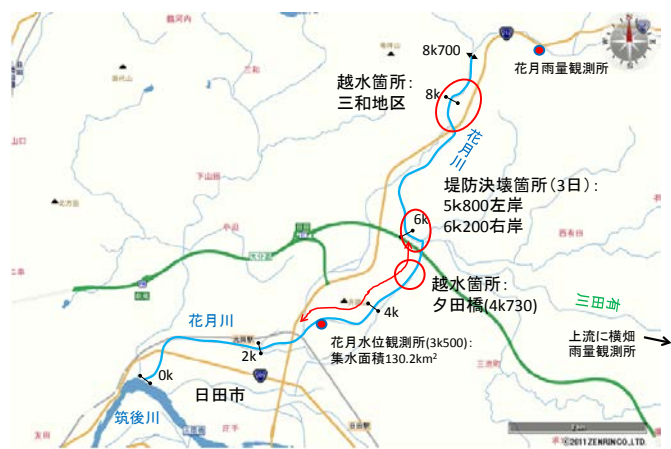
図 6.1 花月川 (国直轄区間)

筑後川の支川である花月川は大分県日田市内を流れ, 流域面積 136.1km<sup>2</sup>, 延長 16.6km [日田市(2005)] を持ち, 本川との合流地点から上流 8.7km 地点までが国直轄区間, それより上流が大分県管理区間である (図 6.1). また, 主な支川として 5.2km 地点で合流する有田川 (大分県管理, 延長 13.7km) と県管理区間である 8.8 km 地点で合流する小野川 (大分県管理, 延長 10.3km) がある. 流域内に国土交通省の花月水位観測所, 花月雨量観測所, 横畑雨量観測所 (有田川上流域), ならびに流域近傍にアメダス日田観測所がある. 過去の重大な水害として, 著名な昭和 28 年 6 月の洪水(花月: 期間雨量 666.1mm), 昭和 54 年 6 月水害, 昭和 60 年 6 月水害, ならびに平成 13 年 7 月水害などの梅雨前線性豪雨によるものがある. その他に, 風倒木の大規模発生に伴い花月川で

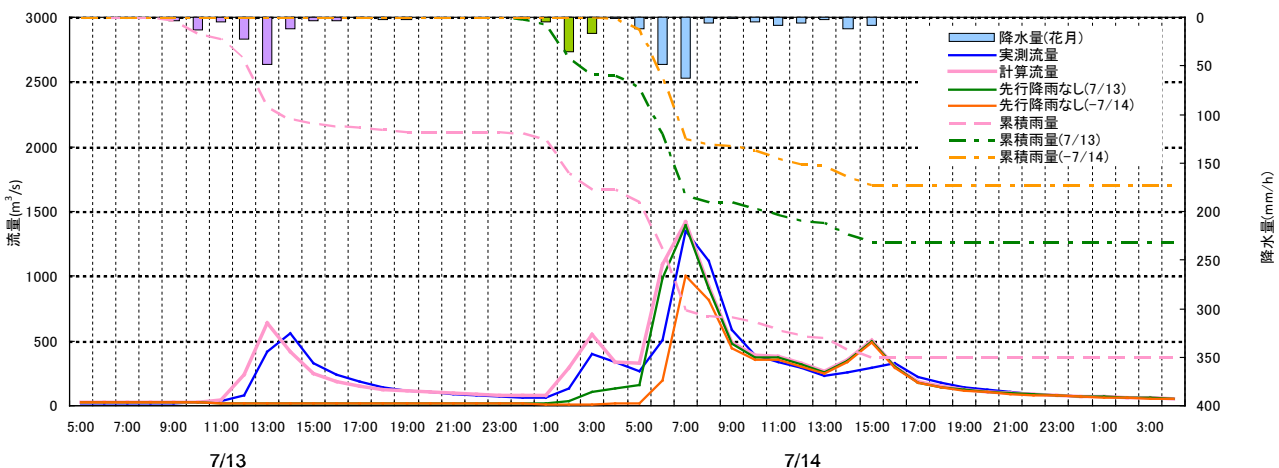
図 6.2 7月14日出水の再現計算結果と降雨パターンの影響評価（花月地点）

今回の2度の出水について、分布型流出モデルを用いて再現計算を行った。使用したモデルは朴ら(2009)により開発された有明海全流域を対象とした分布型モデルであり、花月川流域の河道の再現性を向上させたモデルである。グリッドサイズは $1\text{km}\times 1\text{km}$ であり、降雨にはレーダーアメダス解析雨量を与えた。14日出水の再現結果を図6.2に示す。図中ピンクの実線が再現計算結果であり、青色実線の花月実測流量に氾濫量 $40\text{m}^3/\text{s}$ を加えたピーク流量が再現された。このモデルを用いて、(1)13日の初期降雨がない場合、(2)加えて14日未明の一山目の降雨も無くした場合について計算を行った。その結果、既往最大ピーク流量は14日未明の一山目の先行降雨が効いていたことが分かった。

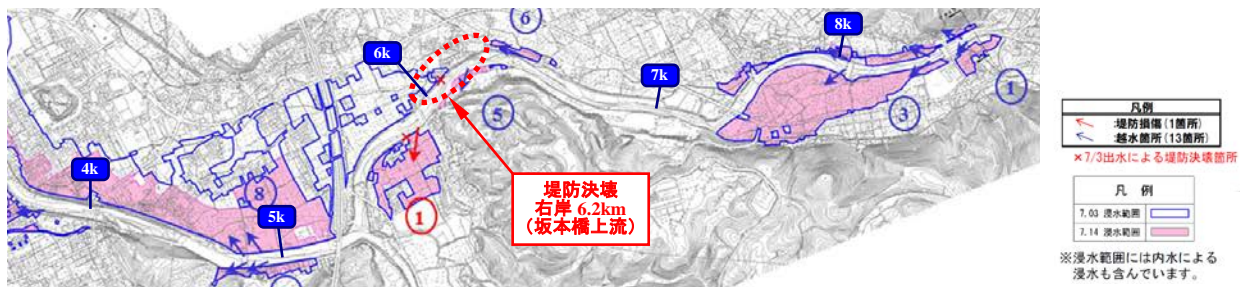
図6.3 花月川浸水管所平面図 4~8km付近 (筑後川河川事務所提供)

花月川では7月3日の出水において、堤防決壊2箇所、越水13箇所が発生し、堤内地への氾濫拡大により日田市街地の家屋等資産に甚大な被害を与えた。応急復旧後の7月14日は観測史上最高水位を更新する出水であったが、新たな決壊に至る事はなかったものの越水被害等により、再び市街地に甚大な氾濫被害を及ぼした。ここでは、花月川右岸6.2km付近（坂本橋上流：住吉地区）の堤防決壊箇所（図6.3, 4, 写真6.1）を対象に現地調査結果や応急復旧した堤防の再度被災状況等から被災機構の分析及び原因について考察を行うものとした。

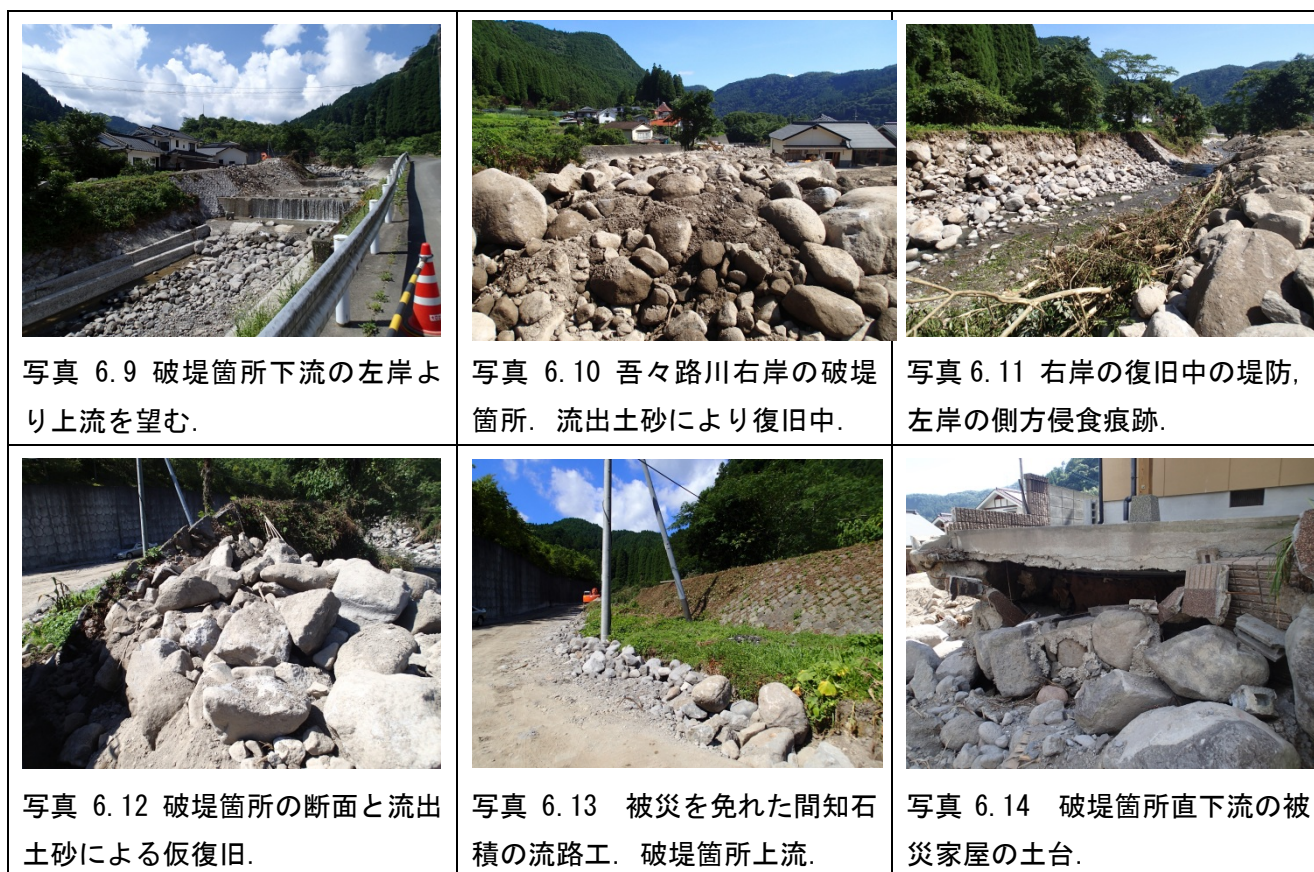
『日田市史』によれば、当該地は大正 10(1935)年 6 月の水害時に山崩れが起きている（前津江村では倒壊家屋 20 余戸，死者 22 名）。被災地の現地踏査は，7 月の 2 回の豪雨を経た 7 月 29 日，8 月 15 日に，さらに経過観察は 11 月 3 日，12 月 11 日に行った。7 月末日の段階で，道路の堆積土砂の撤去と，これらの土石を用いた破堤部の応急的な復旧（写真 6.9, 10），側方侵食も見られた（写真 6.11）。被災民家の部分的な片付けはなされていたが，家屋の土台の損壊跡は残っていた（写真 6.14）。被災住民への簡単なヒアリングによれば「災害を経験した父から、『豪雨時に黒い濁水が見えたら，逃げなさい』との言い伝えがあった。今回の豪雨時に 2 階の窓から眼下をみていて，黒い水が走り出したので，このことかと思った。吾々路川から遠ざかる方向に伸びる道路を通過して逃げた。その 10 分後に土石流が襲った。間一髪であった。」「破堤時には，流路工の間知石積の石垣がバラバラと伝染するように崩れ落ちた。」などの証言が得られた。

吾々路川右岸側護岸は間知石積の護岸（流路工）だが，道路の対岸には約 20m 高のコンクリート壁面が続いている。この比較的新しい土地造成は，大山ダム建設に伴う移転集落の土地である。

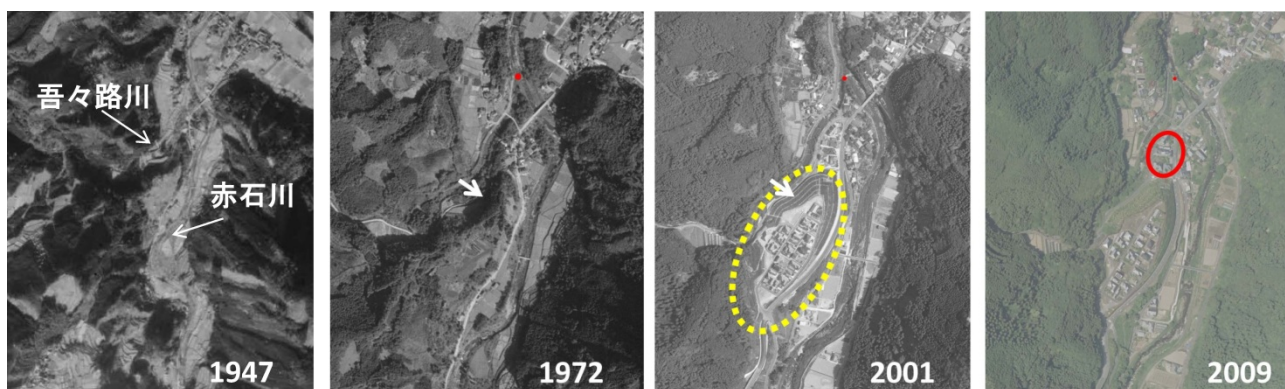
図 6.7 吾々路川流域の変遷（国土地理院資料）

当地では「大正十年水害」の経験から，ある程度の土砂災害リスクが懸念され，防災工事が行われてきた。今回の豪雨災害を過去と比較するために，土地利用の変化を国土地理院空中写真資料の時系列解析から調べた（図 6.7）。

1947 年は戦後復興期であり，平地や開けた土地は田畑として開墾されている。開発前のこの時期の川を原形とするならば，赤石川は河道内に砂州を形成しながら流下しているが，吾々路川は水面が確認しにくいほどの流量が少ない小河川であった。1972 年の写真からは，吾々路川右岸には水衝部のような湾入（→箇所）が河岸地形にみられ，樹林になっている。そこは，現在，コンクリート擁壁に囲まれた水没集落移転地（点線○箇所）の一部になっている。2001 年には，吾々路川と赤石川合流地点に移転地が

造成されている。2009年には移転が完了している。○箇所が今回土砂災害を受けたエリアである。

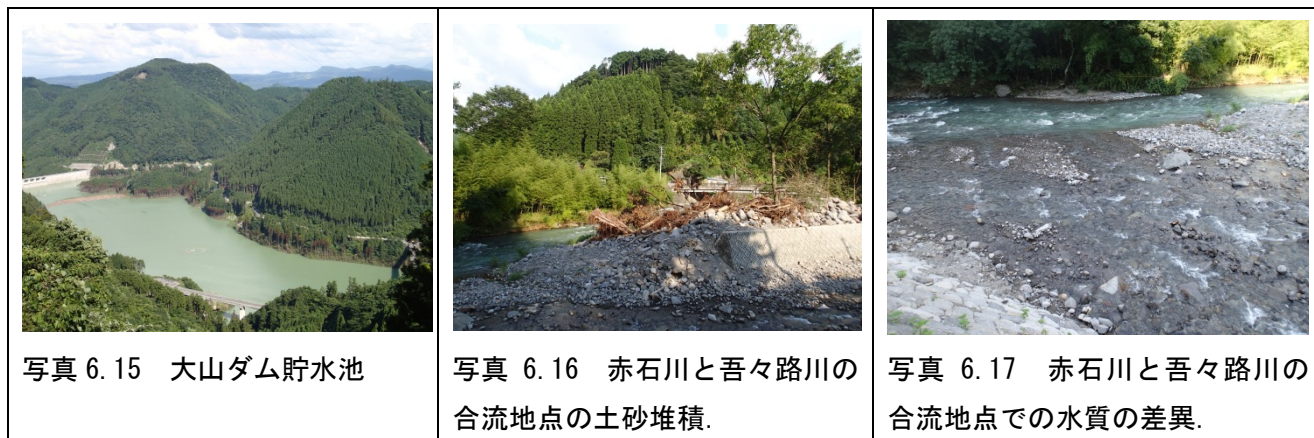
赤石川には、福岡都市圏等の水需要の安定化、治水等を目的として、水資源機構により大山ダムが建設された。豪雨災害時は、ちょうど湛水試験期間中で水位低下していたところであり、最大流入量  $324.6\text{m}^3/\text{s}$  に対し約  $310\text{m}^3/\text{s}$  の洪水調節を行い、ダム下流の赤石川平橋地点で約 2.2m の水位低減効果が発揮された（水資源機構大山ダム建設所 <http://www.water.go.jp/chikugo/oyama/>）。一方では、出水後約 1 ヶ月間を経た 8 月 15 日に、ダム貯水池内、赤石川河道では、緑色の乳白色の濁水が見られた（写真 6.15）。また、赤石川と吾々路川の合流地点では、前者が白濁した排水がある一方で、後者は河床が鮮明に観察できる透明度を回復していた（写真 6.17）。

①地名の来歴と災害史の関係が推察される。今回、土砂災害が発生した谷は「吾々路（ごごろ）」の地名を有する。災害発生地では擬音語を地名に冠することも多い。吾々路川は、平常時は流量の小さい沢であり、ダム建設が進む赤石川ほど注目されていないが、豪雨時には当該箇所一気に流れが集中すると考えられる。②地域住民の避難行動は、大正時代の災害経験を子孫に継承した成功例である。このような地域防災の知恵を発掘し、その継承や活用が必要である。③流域の土地利用やより上流の土砂堆積状況の詳細な調査が必要である。上流には、浮石となっている巨石も大量に見られるため、再度の豪雨により同様の災害が繰り返される懸念がある。また地域の自然保護団体から地学的価値を持つ珪藻土層の崖の景観保全の要望が出たが、災害復旧工事との両立が図られる予定である。④大山ダム貯水池のより一層の水質対策が必要と考えられる。豪雨により流入河川の山腹崩壊や土壌流出、斜面崩壊、流入

水による貯水池の攪乱が続くと、長期濁水が発生する懸念がある。赤石川流域の地質特性や土地利用状況に応じた対策が望まれる。

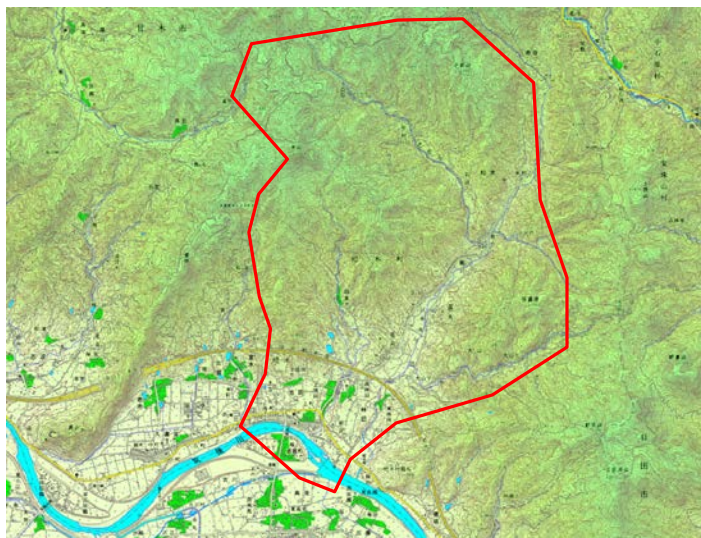
図 6.8 調査対象範囲(赤谷川流域)

調査は、主に朝倉市杷木地区を流下する赤谷川流域での災害を対象とした(図 6.8)。赤谷川流域は、本流である赤谷川、右支川の乙石川、左支川の小河内川、大山川から形成される。赤谷川支流の河床勾配はおおむね 1/50～1/10 程度、川幅は 5～10m 程度で、支流河川は山地溪流の様相を呈している箇所が多い。赤谷川本流の東林田集落近傍より下流からは、河床勾配が緩やかになり(概ね 1/100～1/400 程度)、河川は扇状地河川の様相を呈し、筑後川へ合流する。
