2012年九州北部豪雨災害状況

-地形と土地利用との関係-

花月川(筑後川水系), 山国川, 沖の端川(矢部川水系)

調査日2012年7月16日

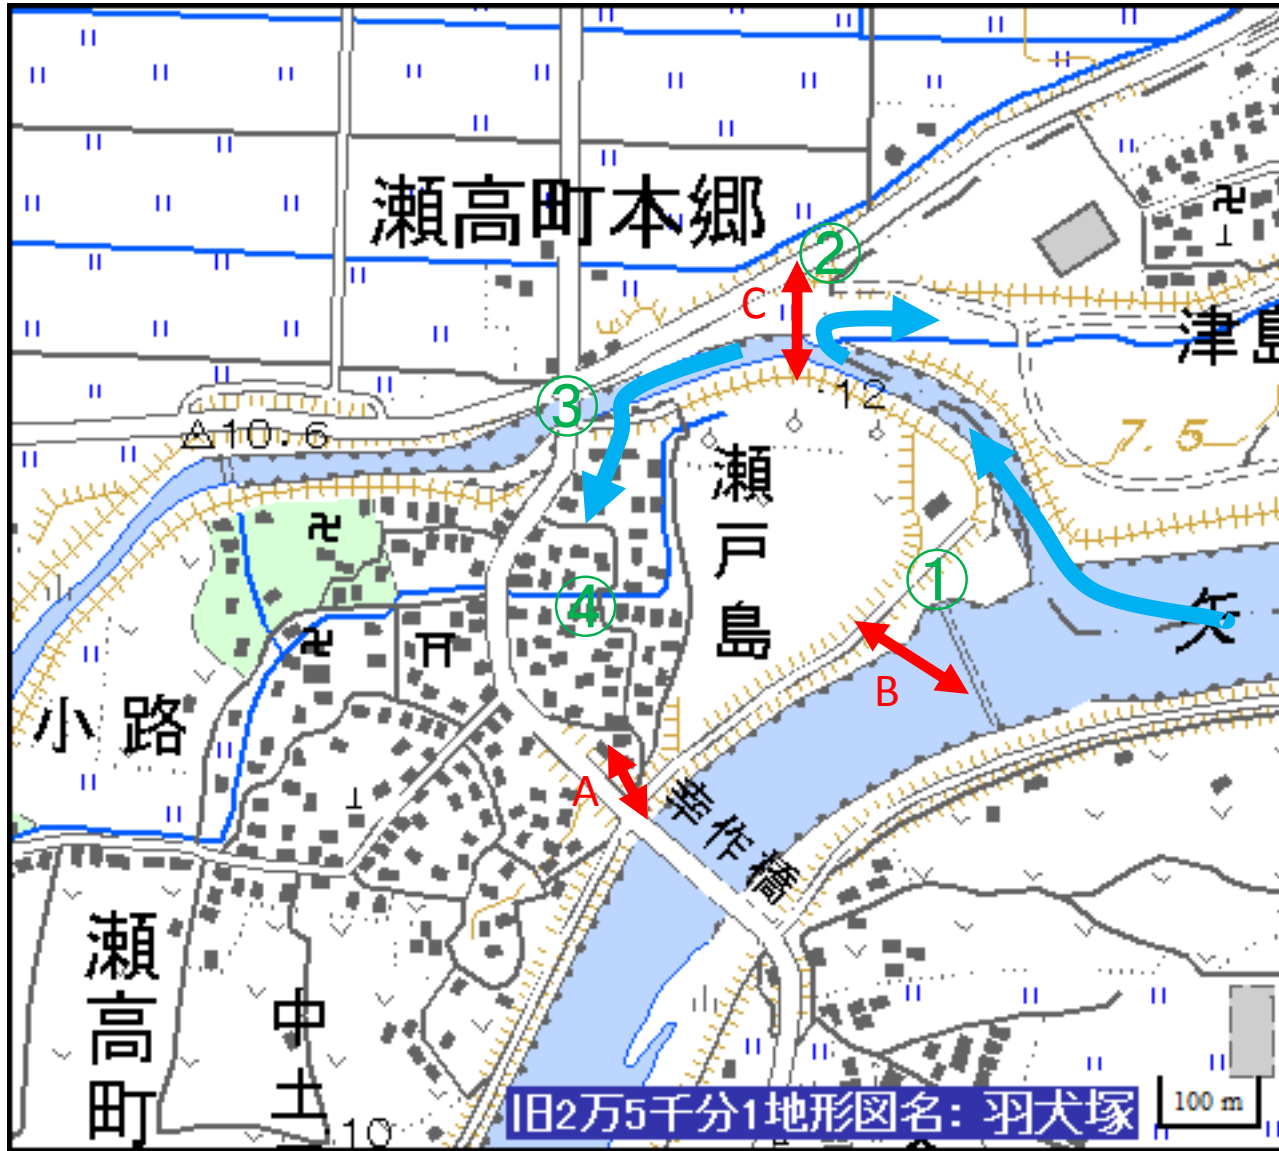
Loc.9 矢部川1_瀬戸島: 写真インデックス及び氾濫水の流れ

1. 花月川(筑後川水系)では破堤による堤内の氾濫原への氾濫水の流入があった。その結果、後背湿地の住宅を中心に被害が出た。
2. 沖の端川(矢部川水系)では破堤により堤内の氾濫原へ氾濫水が流入した。
3. 山国川(上流)では堤防は無く、河道の溢水による氾濫原への氾濫水の流入があった。その結果、後背湿地の住宅を中心に被害が出たが、自然堤防上の住宅にも被害は生じた。
4. 山国川及び花月川では、河道及び河床には礫主体の、氾濫原の後背湿地では砂主体の堆積物が残された。洪水位を示すトラッシュラインは左右岸で1m以内の差が見られた。これは氾濫水の流向と河道の向きとの関係が要因と思われる。
5. 沖の端川流域の瀬戸島地区では地盤高による水深の差が見られ、最大2mを超した。また泥質の細粒砂が残された。
