J R 北 海 道

7月15日発生 特急スーパーおおぞら3号の 配電盤から出火したトラブルの原因と対策について

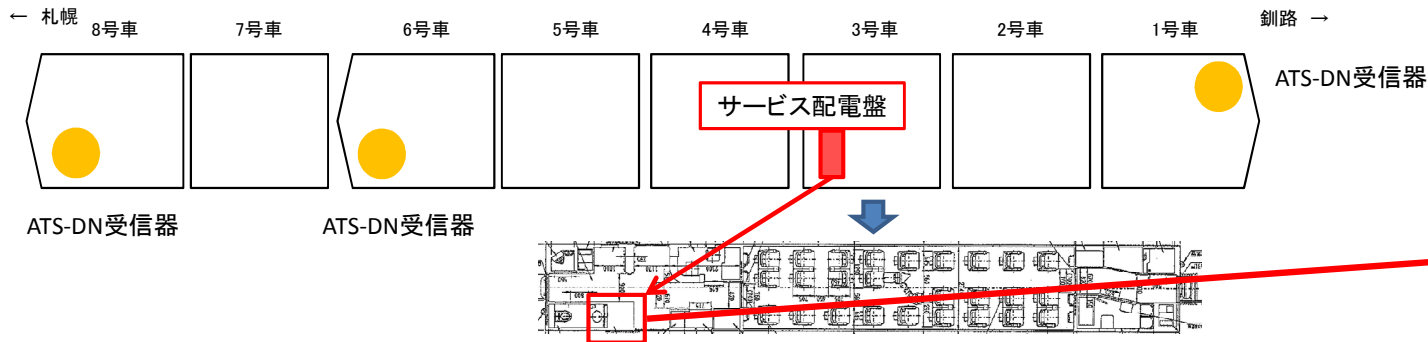
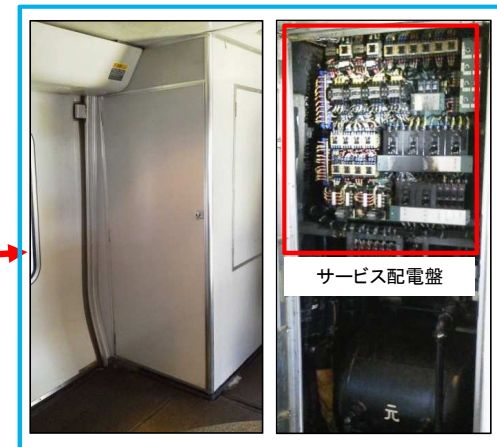
《サービス配電盤焼損状況及び原因》

当該車両(キロ282-2号)のサービス配電盤内の室内送風機接触器(EFK)に接続されていた、2つの配線の端子同士が接触する面積が少なくなり、そのために抵抗が増加して発熱したものです。

なお、端子同士が接触する面積が少なくなった原因は、取り付けるビスに弛みがあったと考えています。

正規に190線端子を締付けた場合、圧着端子部の間隔は2mmとなるが、当該の焼損した端子部の間隔は3mmであり、端子を取り付けるビスに弛みがあったと考えられる。

接触不良により発熱、端子、配線焼損

接触器等の機器の取替えを行う行程(組立工程)において、機器取替や配線工事等を行った際は、機器取付、配線作業後に後確認を行うとともに、再度車両を工場から出場させる際の最終検査工程においても確認を行っていきます。

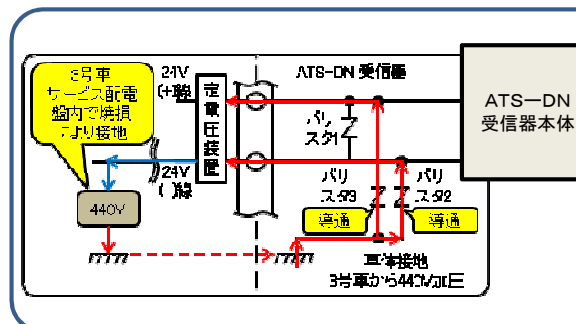
また、ATSのバリスタ損傷については、サービス配電盤内の440V回路が地面とアースしている車体につながり、同じく車体によりアースしているATS受信器へ流れ込み、ATS基板内の回路を保護するバリスタを導通させたものです。バリスタが導通したことにより、ATS基板のその他の部品に異常は見られませんでした。

導通箇所 (写真はバリスタ2)
