2008年岩手・宮城内陸地震によるダムの被害調査報告

島本和仁¹ 佐藤信光² 大町達夫³ 川崎秀明⁴ 岩井慎治⁵

Report on damage to Dams caused by the 2008 Iwate/Miyagi inland earthquake

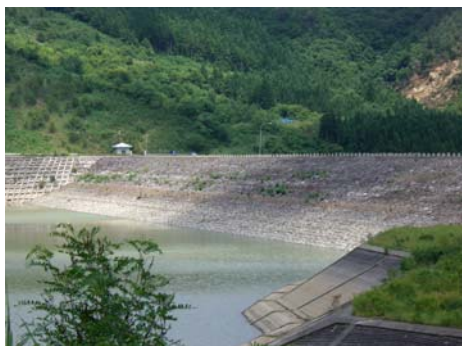
写真-1 荒砥沢ダム

荒砥沢ダムは、宮城県土木部が管理する堤高74.4mのロックフィルダムで、東北農政局が事業主体として建設した洪水調節と農業用水の確保を目的とした多目的ダムである。竣工は1998年で、管理以降は宮城県土木部に移管されている。（写真-1）

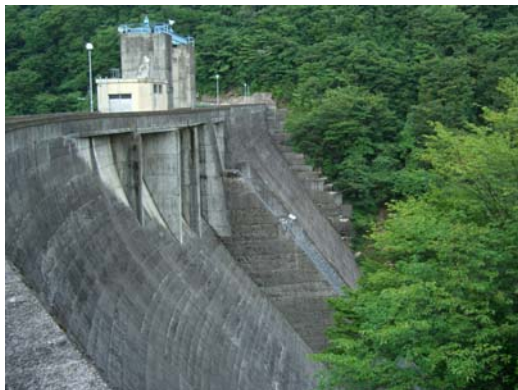
写真-8 栗駒ダム

栗駒ダムは、宮城県農林水産部が管理するダムで、洪水調節と農業用水の確保、発電を目的としており、堤高 57m の重力式コンクリートダムである。竣工は 1962 年であり完成後 46 年経っている(写真-8)。

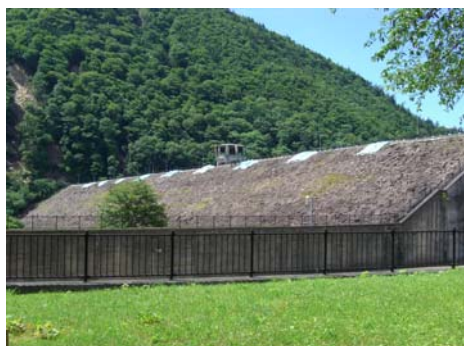
写真-14 石淵ダム（下流側）

石淵ダムは、国土交通省直轄の管理ダムで、北上川ダム統合管理事務所が管理している。このダムは、洪水調節と農業用水の確保、発電を目的とした堤高 53mのコンクリート表面遮水壁型ロックフィルダムである（写真-14、15）。竣工は 1953 年で、完成後 55 年経っているが、現在下流で建設中の胆沢ダムが完成すると水没する。

また、堤体下流側の天端法肩部が等間隔（写真-14のシート張）に隆起し転落防止柵が破損（写真-17）した。このダムは、堤体盛り立て時に軌道を用いて施工されており、堤体内に残存していたその一部と周辺とに変形の差が発生したと考えられている。一方、堤体上流面のコンクリート遮水壁は、継目部における損傷や位置のずれは

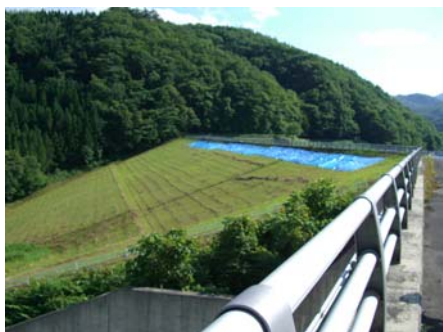
写真-25 衣川1号ダム

衣川1号ダムは、岩手県農林水産部で管理しているダムで、洪水調節と農業用水の確保を目的とした堤高 35.45m の均一型アースダムであり、竣工は 1963 年と完成後 45 年経っている (写真-25)。
