2010年7月16日の豪雨による広島県 庄原市土砂災害調査速報

Preliminary report of landslide disasters in Shobara city,
Hiroshima Prefecture, Japan triggered by the
heavy rainstorm on July 16th, 2010

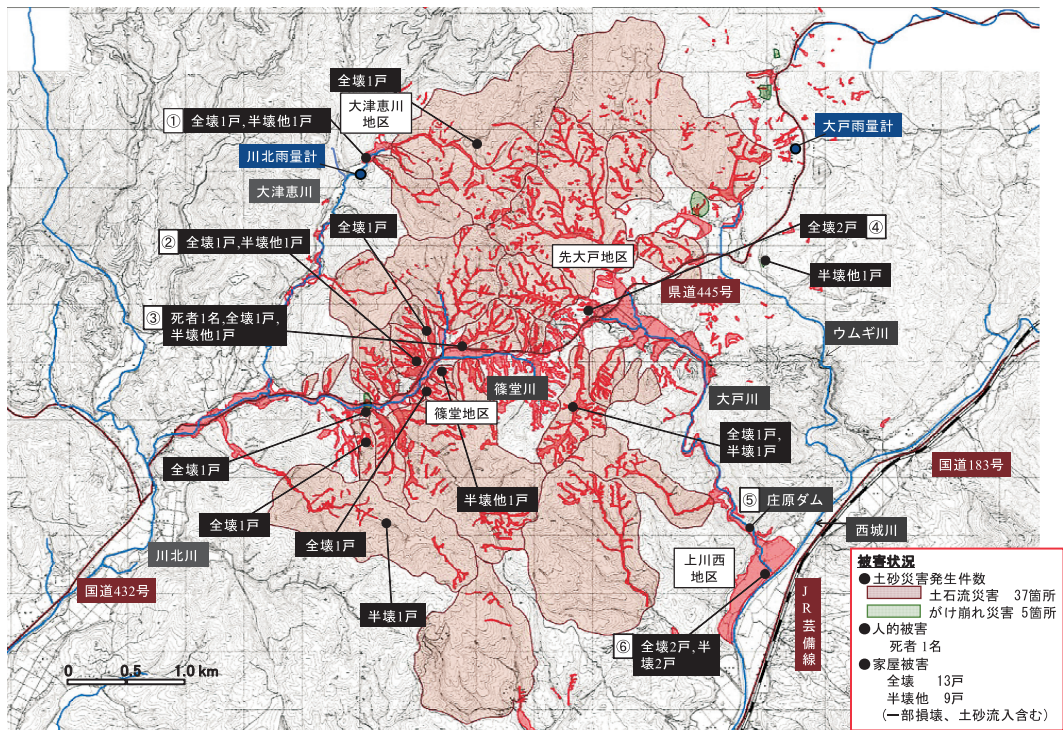
図3 土砂災害の概要 (広島県砂防課提供, 平成22年8月3日時点)

被害の概要を図3に示した。図のように被災した地域は, 県道445号線の両側を中心とした東西約4 km, 南北約4 kmの範囲である。県道445号中迫川北線に平行して西側に大津恵川, 篠堂川, 東側に大戸川が流れている。県道445号線の両側の山地で山腹崩壊と崩壊土砂の土石流化が集中的に発生し, 洪水被害と複合して445号線沿いの住宅, 道路, 農地に壊滅的な被害を与えた。土石流災害の発生箇所は37箇所, 崖崩れの発生箇所は5箇所であった。

写真3は大津恵川の上流において土石流が2箇所発生し、全壊一戸、半壊一戸の被害が出た現場の航空写真である(図3の①)。図3に示すようにこの現場は川北の雨量計設置位置の近傍にあるが、土石流の源頭部は大戸よりの位置になる。

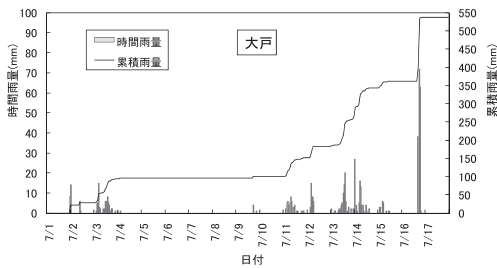
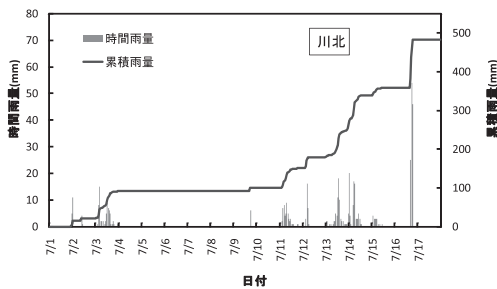
図4 大戸，川北の7月の時間雨量と累積雨量

雨量と1時間雨量の推移である。図5には7月16日における時間雨量を示している。図のように，梅雨前線による断続的な降雨によって，7月の累積雨量は7月16日の段階で大戸，川北でそれぞれ262mm，259mmに達していた。したがって，地盤内の含水状態は飽和に近い状態になっていたと考えられる。このような状態で16日の15時～18時の3時間に大戸で173mm，川北で125mmの集中豪雨が発生した。この間，大戸雨量計では60分間の最大時間雨量91mmを記録している。

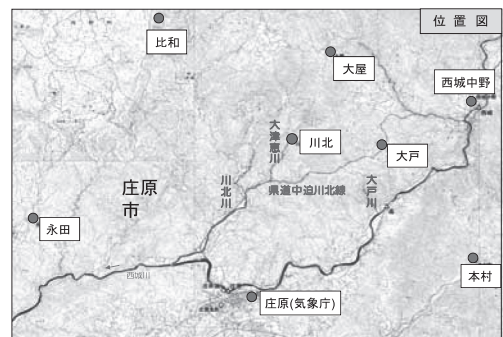
図6 被災地周辺の雨量計

置した雨量計の位置図である。広島地方気象台のアメダス雨量計は大戸雨量計から約9 km離れた庄原市中心部に設定されているが、15時～18時の3時間の雨量は65mmであり、そのほとんどが17時から17時40分の間に集中した。観測された時間最大雨量64.0mmは気象台の観測史上最大であるが、大戸の県の雨量計ではその値の約1.5倍の最大時間雨量91.0mmを観測しており、今回の雨がこの地域にとってこれまでの経験をはるかに上回る豪雨であったことを示している。周辺の雨量計における午後3時から6時までの降雨量は、大屋72mm、西城中野52mm、比和8 mm、本村3 mm、永田3 mmであり、100 mm以上の降雨は川北と大戸の周辺だけに限定される。

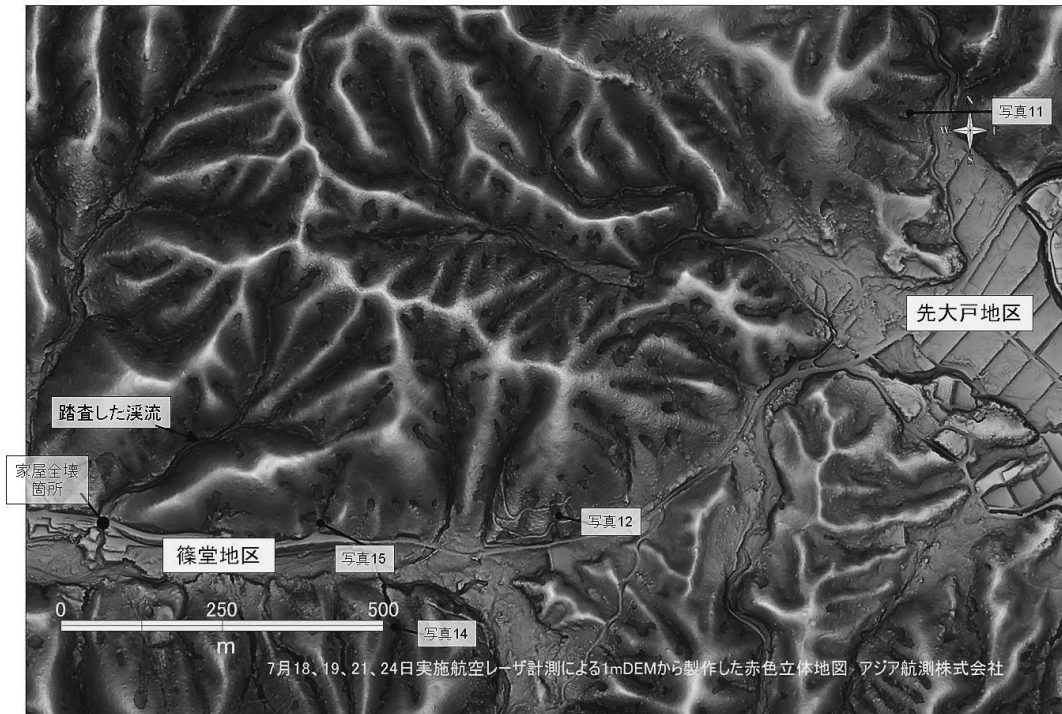
図7 ヘリコプターからのレーザー測量による被災後の地形(アジア航測(株)による)

て作成したもっとも被害が大きかった先大戸地区と篠堂地区の地形図である（アジア航測（株）による）。図のように、多くの斜面において、尾根より20～40m下部が源頭部となって多数の崩壊が発生している。崩壊の規模は幅が5～15mであり、溪流まで崩壊が連続している場合と、長さ20m程度の規模で崩壊し、その下部は崩壊していない場合もある。

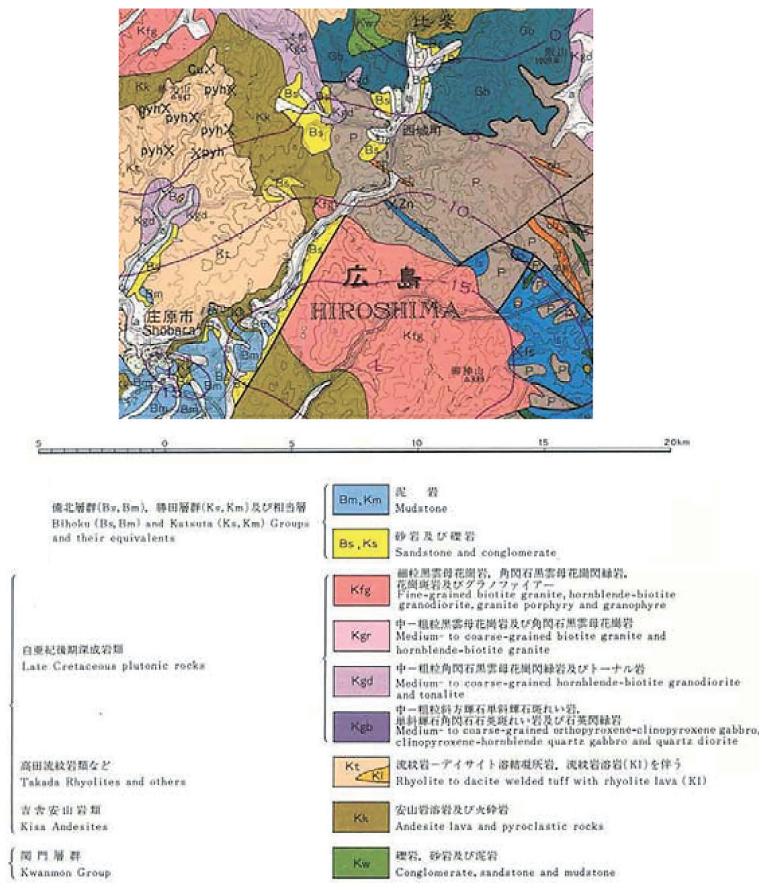
図8 地質調査所 1/20万地質図

図8は地質調査所による庄原市付近の20万分の一の地質図である。図によると、被災地の基盤地質は流紋岩類（高田流紋岩類、中生代後期白亜紀）であり一部は吉舎安山岩類（中生代後期白亜紀）となっている。さらに、これらの層の上に備北層群（第三期中新世中期）が覆っている箇所や、火山灰質土であるクロボクが覆っている箇所もある。なお、地質に関して特筆すべきことは、被災地の北側約3kmの勝光山の南側斜面にろう石の鉱床があり、大屋鉱床、滝ノ谷鉱床、大津恵鉱山等でろう石の採取が行われていたことである。ろ

う石は流紋岩やデイサイトなどの火山岩が熱水作用を受けて生成したと考えられ、耐火煉瓦やガラス繊維などの原料として利用されていた。ただし、今回の災害はほとんどが斜面表層のすべりであり、ろう石鉱床との関係は考えにくい。

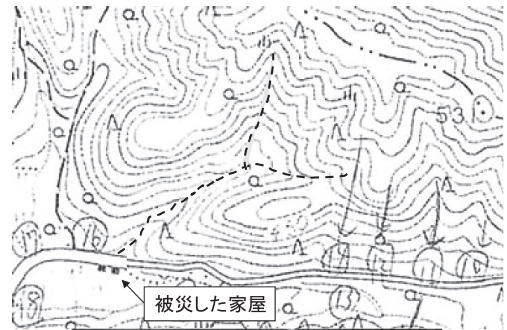
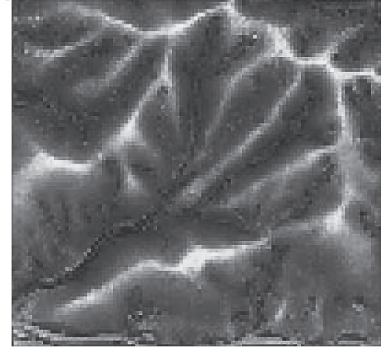
図9 発災後の溪流の形状と2万5千分の1の地図による地形の比較

示す土石流が発生した篠堂川左岸上の溪流の踏査を行った。本溪流は篠堂川に流入する土石流が発生した中でもっとも長い溪流であり、土石流によって死者1名、全壊1戸、半壊1戸の大きな被害が生じている。図9には、図7に示した発災後の溪流の地図と、発災前の2万5千分の一の地図において表された本溪流の比較を示している。本溪流は土石流危険溪流に指定されていたが、図のように発災前の地図では溪流としての地形はそれほど明確に表れていない。
