2020年7月豪雨に伴う熊本県南部における災害調査速報 (第1報)

1. 調査の概要

2020年7月3日～7月4日未明の豪雨による被害発生を受け、減災型社会システム部門では熊本県南部エリアの被災状況の現地調査を行った

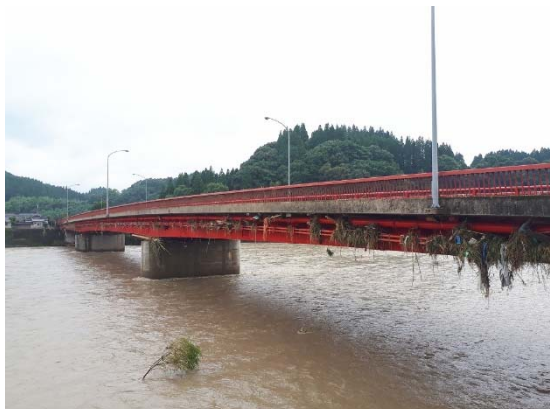
上流側・右岸から

・ 織月大橋（国道 219 号）1978 橋長 202.5m, 幅員 14.5m 合成鈹桁

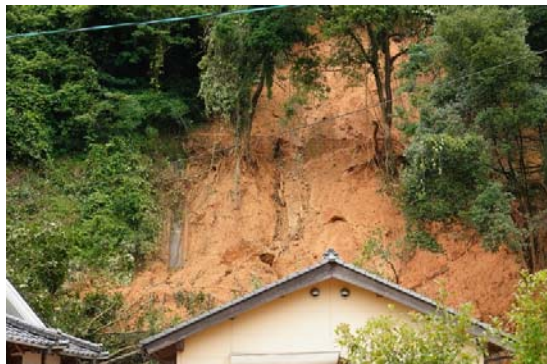
斜面下部には排水路?が残る

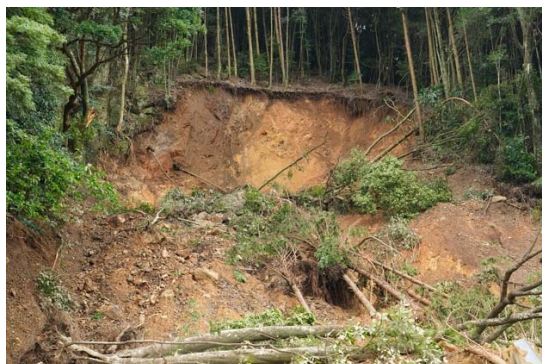
崩壊面頂部の状況

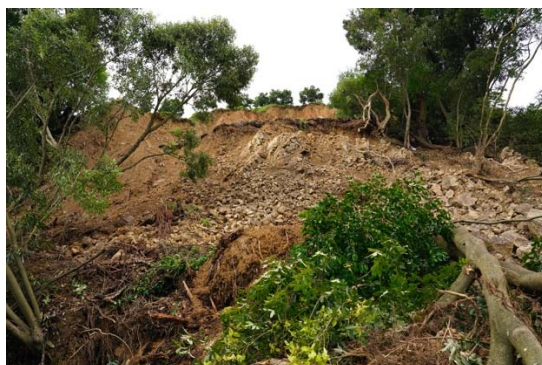
崩壊面は風化した頁岩，砂岩

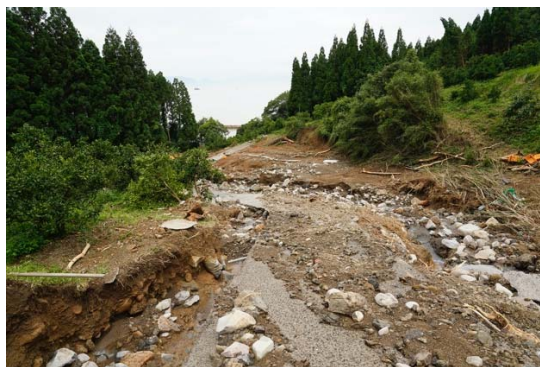
斜面中部での土石流の流走跡
