## Bundesanstalt für Verkehr Unfalluntersuchungsstelle

**GZ. 85.007/0001-FUS/2006**

Untersuchungsbericht

Flugunfall mit dem  
Motorflugzeug Type Airbus A310  
am 12. Juli 2000  
am Flughafen Wien-Schwechat,  
Niederösterreich

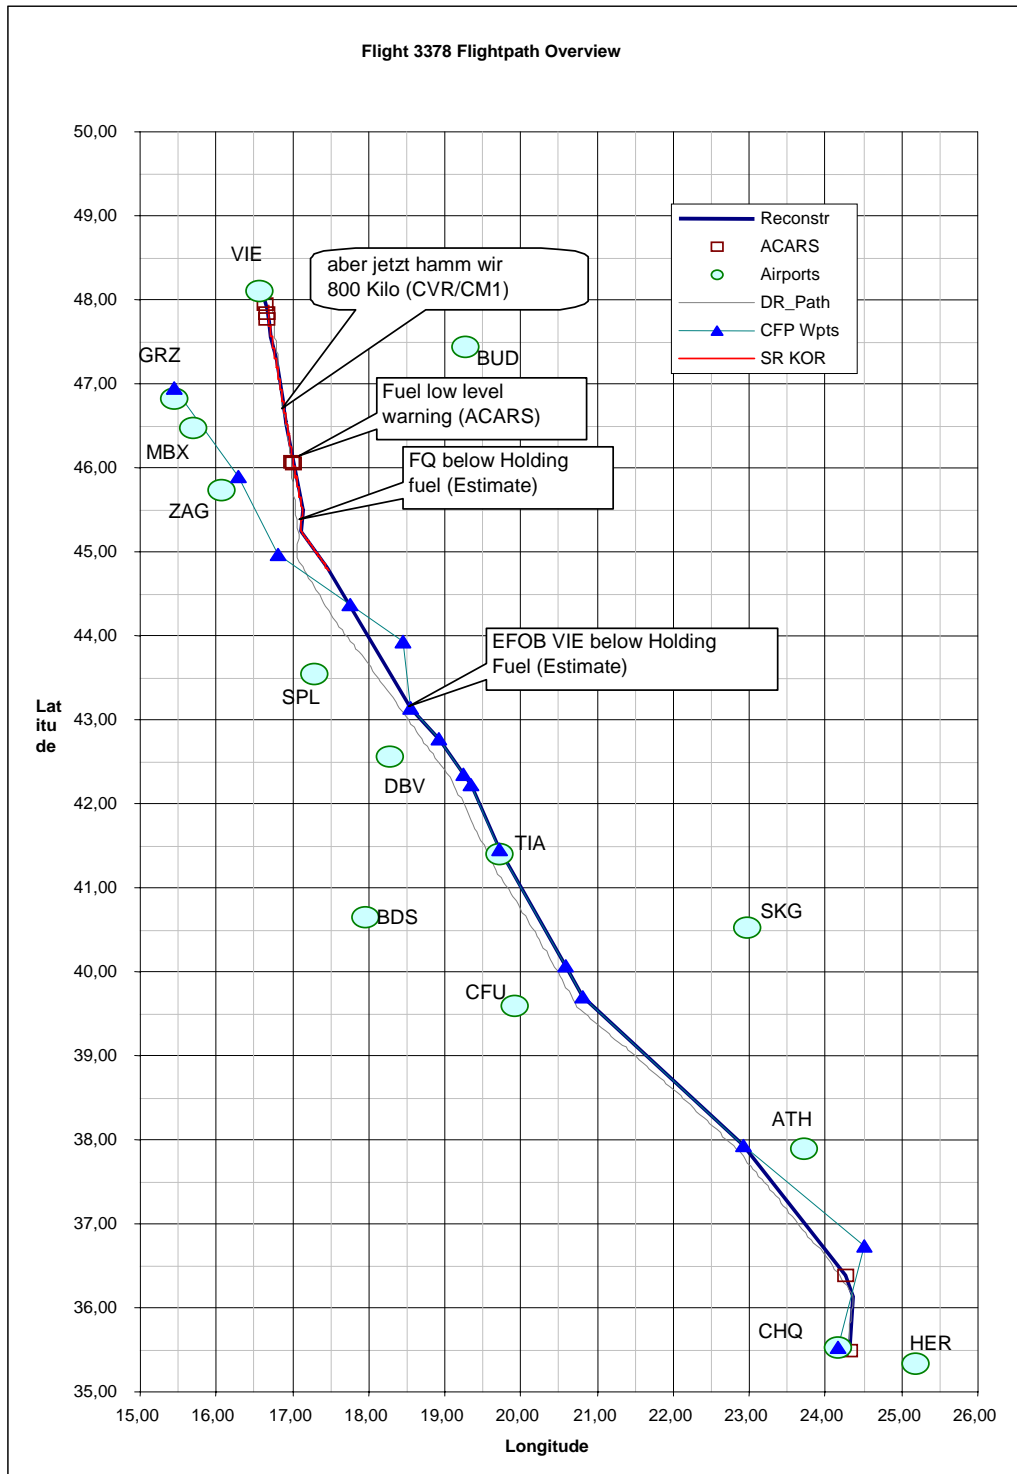
Versuche des Copiloten, die Triebwerke wieder anzulassen, waren kurzfristig erfolgreich, um 11:29:30 Uhr versagte das linke Triebwerk, das rechte folgte ca. 30 Sekunden später. Die knappe Zeit ließ die Verarbeitung von Checklisten nicht mehr zu, sodass das Schalten des "Land Recovery"-Schalters unterblieb, was dazu führte, dass die Steuerung auf die innen angeordneten Querruder beschränkt und die Manövrierbarkeit im unteren Geschwindigkeitsbereich eingeschränkt war (keine Spoiler, Klappen oder Vorflügel). Die Spannungsversorgung erfolgte über die Batterie und den Notgenerator, erlaubte keinen Betrieb der Bildschirme (CRT). Hydraulikunterstützung wurde durch die im Luftstrom drehenden Triebwerke und die ausgefahrene RAT gewährleistet. Im kurzen Endanflug informierte der Copilot den Kapitän über die Anflugbefehle auf dem leicht ansteigenden Gelände. Das Luftfahrzeug berührte den Boden erstmals mit dem linken Tragflächenende etwa 660 m vor der Befestigung der Piste 34, ca. 10 m rechts der Mittellinie. In der Folge setzte das linke Fahrwerk auf, welches nach 22 m versagte, woraufhin sich das Luftfahrzeug auf dem linken Triebwerk und dem rechten Hauptfahrwerk weiterbewegte und das Bugfahrwerk nur von Zeit zu Zeit aufsetzte. Das Luftfahrzeug schlitterte in dieser Lage durch die Anflugbefehle und die Antennen des Landekursenders der Piste 16 bis zur Endlage nahe dem südlichsten Rollweg zur Piste 34.

Alle Insassen konnten über die bordseitigen Notausstiege das Luftfahrzeug verlassen und wurden von den in Bereitschaft befindlichen Rettungskräften in Empfang genommen. Bei 26 Passagieren kam es zu leichten Verletzungen, der am Luftfahrzeug entstandene Schaden überschritt den Zeitwert (wirtschaftlicher Totalschaden).
