新潟大堰管理橋における PCケーブル損傷箇所の補強について

遠山 晃¹・二木 渉¹

¹信濃川下流河川事務所 管理課 (〒951-8153 新潟市中央区文京町14-13)

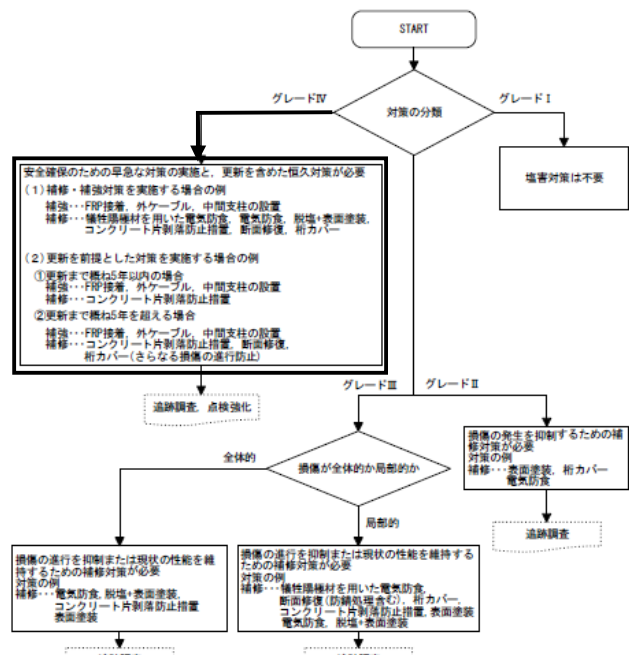
図-4 各健全度により必要な対策の例
(塩害橋梁維持管理マニュアル¹⁾P34より)

今回の第4径間の損傷は、「塩害橋梁維持管理マニュアル」¹⁾でいう「グレードIV(最悪)」に該当する(表-1)。この場合の対応として、「安全確保のための早急な対策の実施と、更新を含めた恒久対策が必要」とされており、「(1) 補修・補強対策を実施する」または「(2) 更新を前

その要因となった桁端部(外ケーブル定着部)の微細クラックの原因がアルカリ骨材反応であり、微細クラックは主桁全体(表面・内部)に亘って発生していること、PCケーブル(シース)および鉄筋の腐食原因が微細クラックの内部にまで達した高濃度塩化物イオンによる塩害だったこと、塩害防止対策のため施工した「塩害防止塗装」により目視によるクラックの早期発見を阻害していること、そして、第2～第6径間が同時期に施工され、同構造・同環境下にあること、を考慮した結果、本管理橋の補修・補強による維持管理は限界と考え、早期の更新を促進する方針に転換した。

当初、本工事は前者(1)を念頭に計画・施工を開始したが、前述のとおり施工の進捗につれ、PCケーブルが損傷したPC桁にプレストレスを与える最も有効な補強方法である「外ケーブル補強」が適用出来ない状況に陥った。
