浦内川及び仲良川流域における
マングローブ林立ち枯れ被害調査
(最終調査報告書)

平成27年3月

九州森林管理局 計画保全部

西表森林生態系保全センター

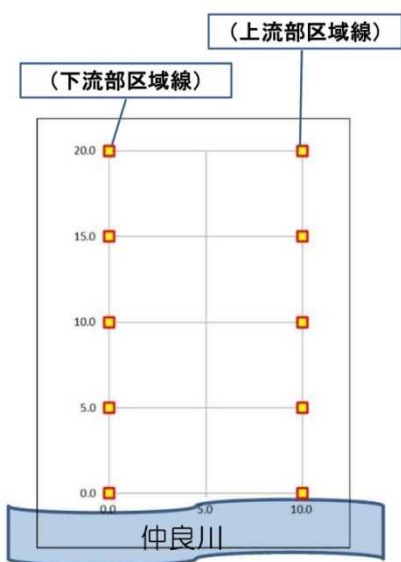
図8 地盤高測定位置図

土砂の堆積や移動の状況を把握するため、河川に対して垂直方向に上流部と下流部の区域線を5m毎に地盤高の測定を実施した。

平成23年から平成25年の結果はグラフ2のとおりであり、調査開始から地盤の大きな変化はなく、土砂の堆積や移動は見られなかった。

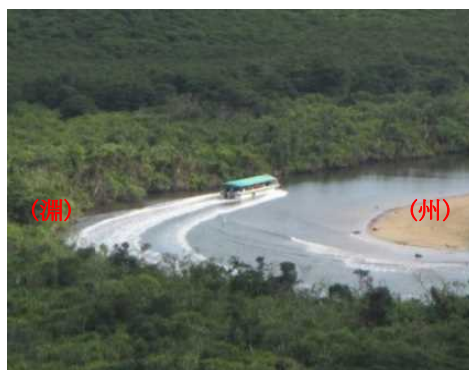
写真 12 湾曲河川の淵と州

このため、外岸部は岸に沿った下向きの流れのために細かい土砂は流失し、粗い土砂が残される。逆に、内岸部では外岸部で洗掘された細かい土砂が内岸向きに運ばれ、堆積して州を形成する (図 11、写真 12)。

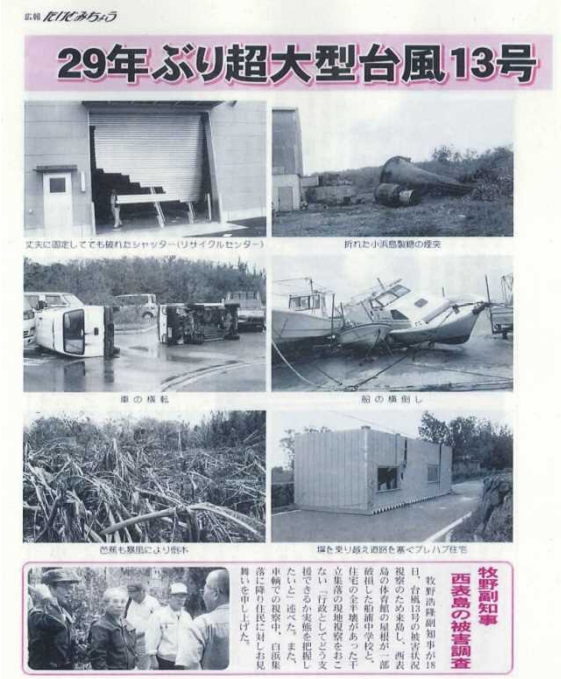
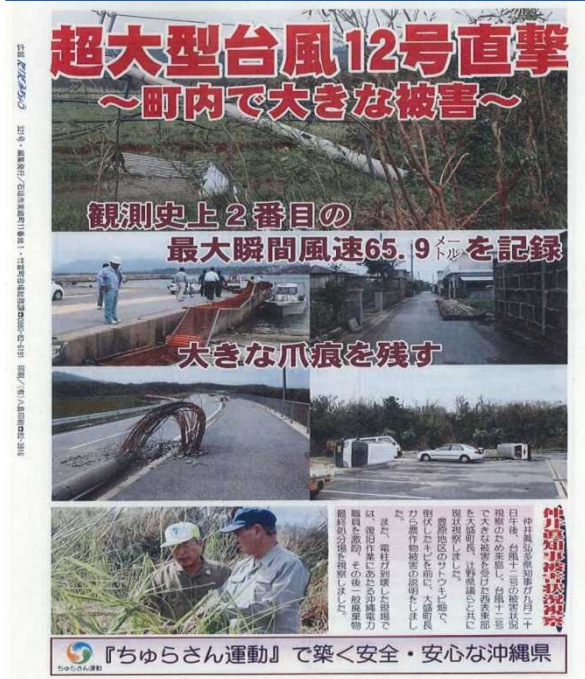
被害地に土砂流入をもたらした台風は、立ち枯れ被害が発生した年から勘案し、平成18年9月の台風13号及び翌年の平成19年9月の台風12号であった。いずれも最大風速65～70mを記録し観測史上第一位と第二位であった。また、台風13号の最大波高は12mに達し高潮注意基準を超える132cmを記録している。八重山地方は二つの台風が続けて上陸し、農作物やライフラインなど大きな被害を受けた。

・平成18年 9月 台風13号
 最大1時間雨量 60.5mm 日降水 265.5mm
 最大風速 69.9m (観測史上第1位)

・平成19年 9月 台風12号
 最大1時間雨量 50.5mm 日降水 269.0mm
 最大風速 65.9m (観測史上第2位)
