上路アーチ橋の損傷補修と安全照査(国界橋)

The Retrofit and Safety Check for the Deck Arch Bridge (Kokkaibashi Bridge)

This report describes the retrofitting method and after-retrofitted safety check for the Kokkaibashi Bridge.

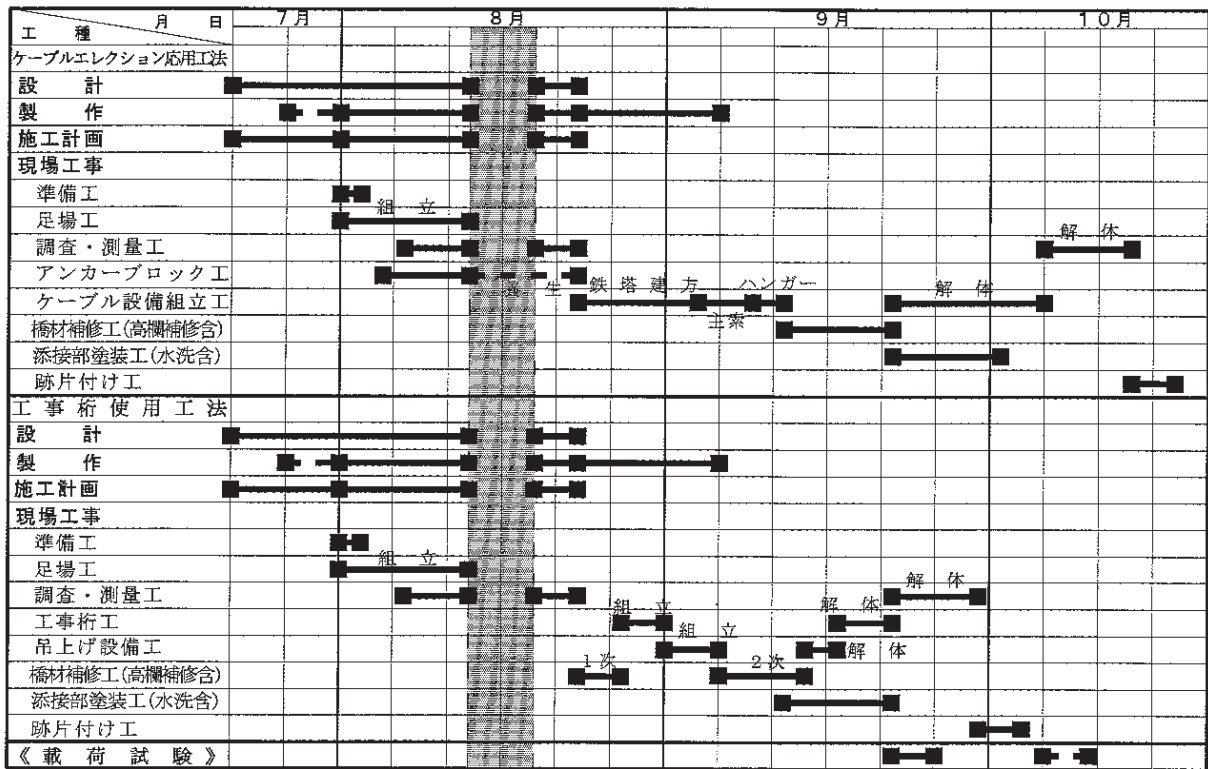
図-3 補修工事比較工程表

- ①両案に必要な基本的な機材はともに即刻用意可能である。
- ②A案では、工法的として難度の高いケーブルエレクション工法に精通した現場代理人および作業員を緊急に手配する必要があるが、できない可能性が高い。
- ③A案では、ケーブルエレクションの主索用に比較的大きなアンカー設備が必要となる。長野県側は、橋端までロックシェドがせまっておき、その背後は切り立った崖となっている。このため、長野県側はアースアンカーとしなければならないが、落石の多い箇所でもあることから、岩盤の強度に問題があるものと推測される。
- ④B案の方が、工期が2週間程短くできる（図-3 比較工程表 参照）。
- ⑤比較・検討の時点で、流失した新国界橋の位置に盛

以上の比較・検討の結果から、損傷状態にある現橋体の、工事桁架設時の各ステップにおける設計上の詳細な照査が必要であるが、基本的に工事桁使用工法で行うこ

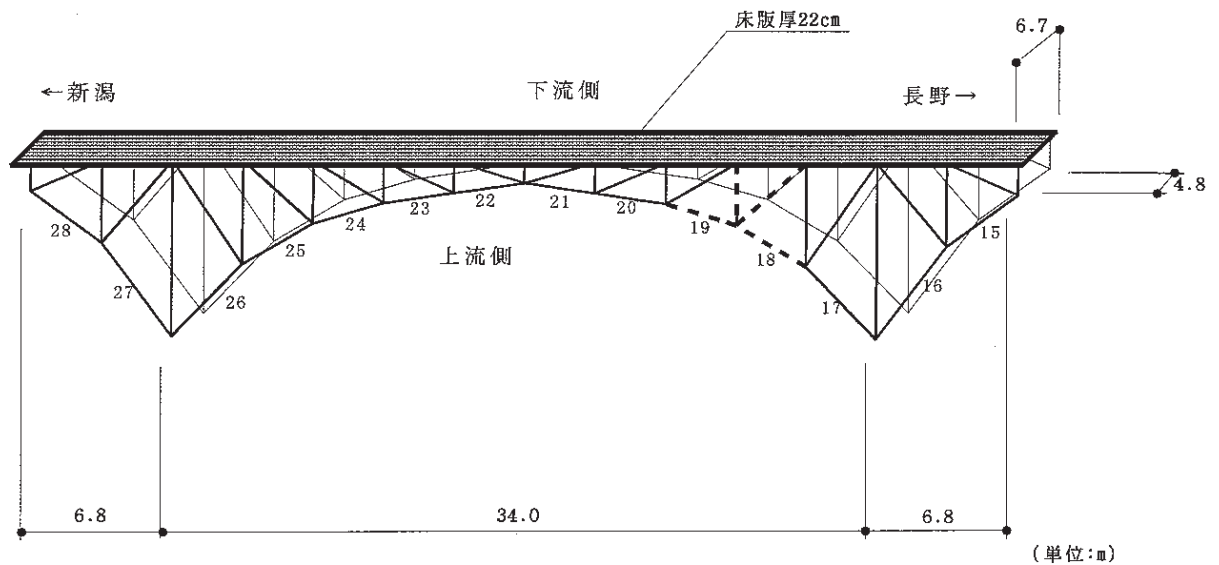
図一 8 板要素付き構造解析モデル

損傷時、補修時、供用時の安全性確認の裏付けとなる構造解析は、解析始点を当初の完成系とし、各施工段階について、想定した施工法に合わせるべく有限変形理論で連続的に行った。(図一 8 参照)

構造形状を主部材と対傾構、横構等の 2 次部材さらに床版を含めた立体要素付き骨組モデルとし、損傷時の大きな変形を追跡するために、有限変形理論で解析を行っている。

補修要領としては非損傷側 (下流側) の主構面を当初の完成状態に、損傷側 (上流側) の主構面を解析上の無応力状態まで吊り上げながら補修する方法で、補修後が新しい死荷重完成状態となる。ここでの構造系は床版を考慮 (上弦材との重ね梁であり、合成梁ではない) するか、しないか二通りあり、床版接合部の損傷度によっては中間と考えられる。

版状態では、床版有りの構造系の解析値に近いと言える。死荷重応力は床版の有無について、極端な相違もないので、安全を考えて大きい方の応力を採用する。また構造モデルおよび解析の仮定も、後述の支間長の1/4、1/2点静的荷重の実測値と対比すると妥当であることが判った。
