1997年6月25日山口県北部(山口・島根県境付近)の地震(M6.3)の 被害調査報告

福岡管区気象台技術部地震火山課*

下関地方気象台

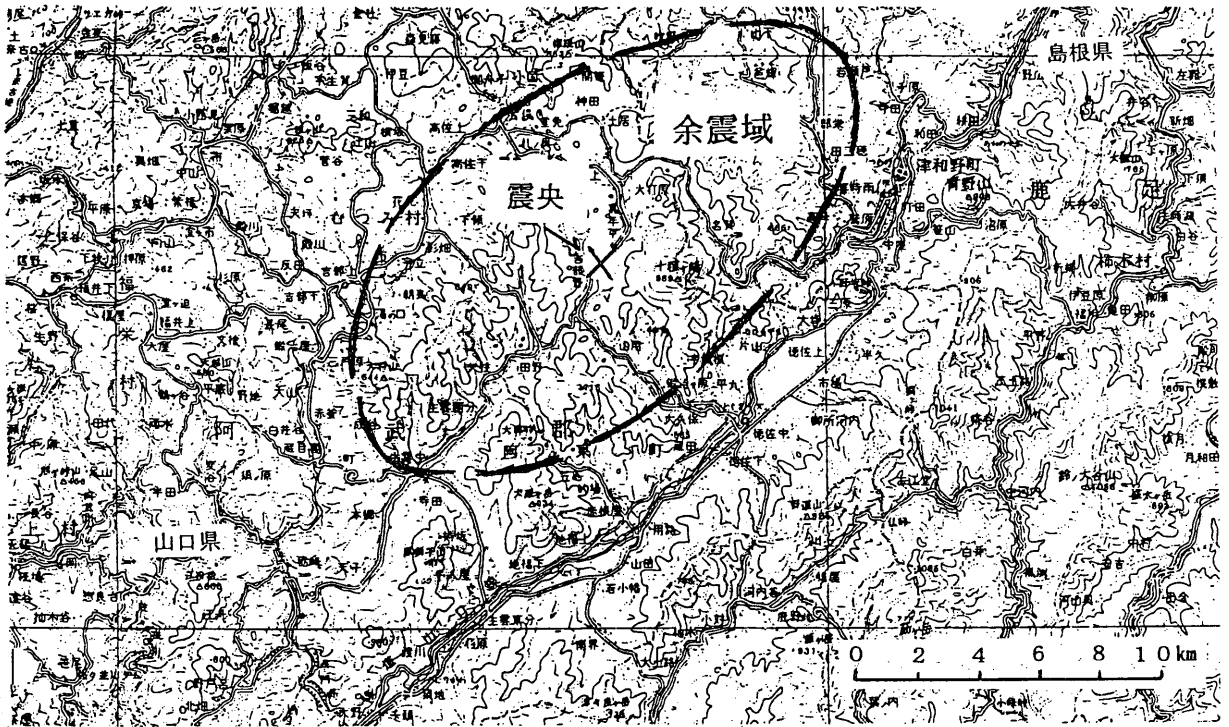
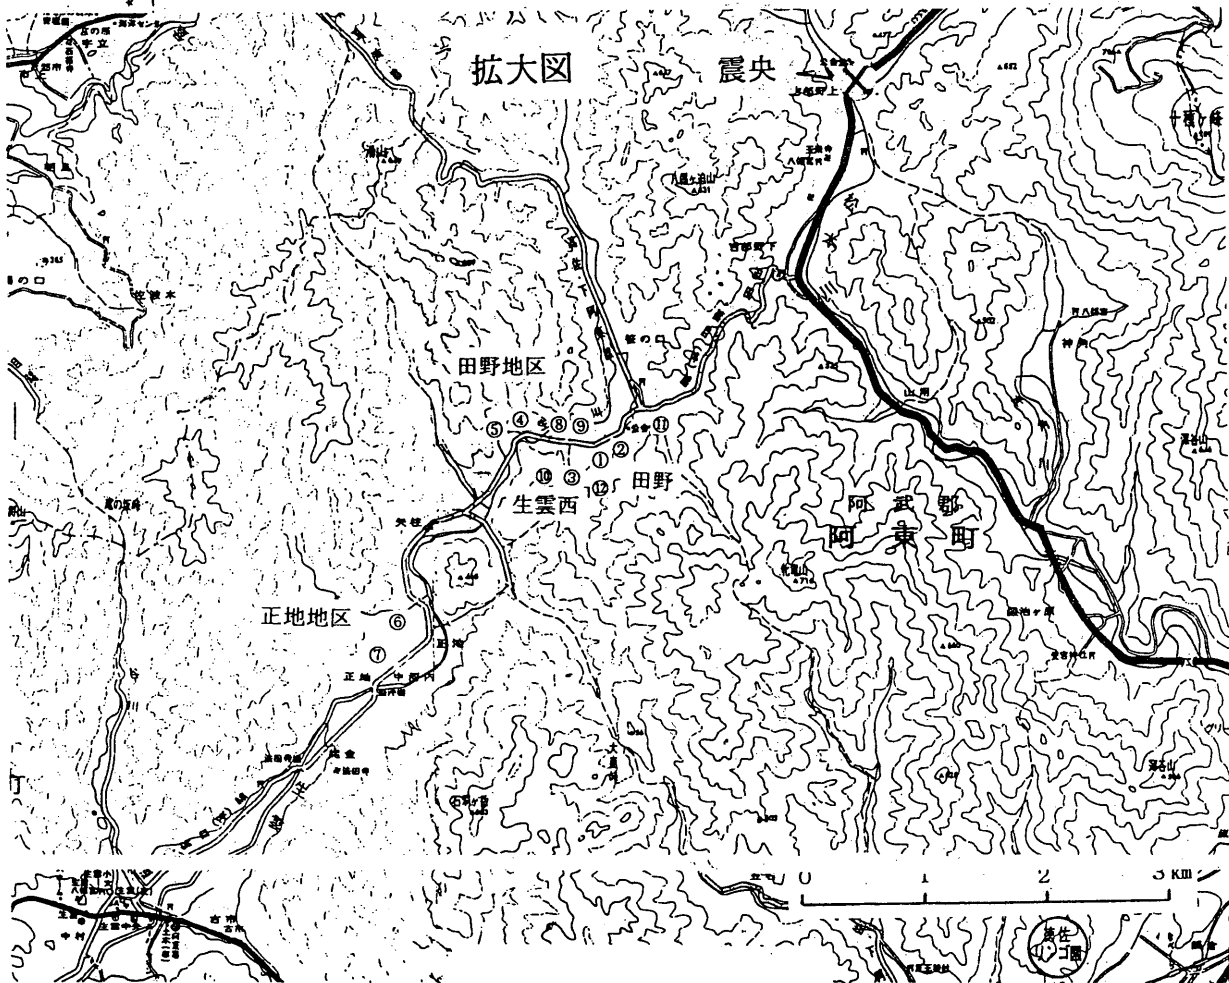
第5図 被害写真位置図

家の周囲の庭や畑のいたるところに大きいところで幅15cm、深さ14cmぐらい、長さも数10mにわたる地割れができていた、畑に地割れが起きたことにより、北側に面したのり面が崩れ落ちたり、水田の土手の石垣が幅2mぐらいにわたって崩れたりしていた。(写真-4, 5)

家屋についても、柱や梁が折れ、棟の中心部分がへこんだ家、棟瓦の部分がねじれたようになり、屋根瓦が数十枚落下した家がある。(写真-1)

ち、ひび割れ、トイレのコンクリート床にひびが入った、小屋の柱が東側に傾く、ドアの開閉が出来なくなった、食器棚やテレビ等家具類のほとんど倒れ、ある家の家具類は南西方向に倒れていた。(写真-2)

倒壊していない墓石は北東方向にずれ、反時計回りに数度から270度くらい回転している。（写真-3）
生雲西分450番の家主の話では、「いきなりドーンと突き上げるような強い揺れが10秒間程度つづいた、私はマッサージをする椅子に座っていたが、あまりにも揺れが強いため身動きできなかった、開きの戸は開いて、中のものが飛び出し、棚のものはみな落ちた、家の中も亀裂がはいったところがある」と話されている。（写真-10）

コンクリートでできた近くの橋（掛沖橋）の一部が損傷、家屋では新築の屋内壁の剥がれ落ち、外壁にひび、屋内の土壁、浴室のタイルに亀裂、家具類が倒れ、その一部が損壊、ガラスが割れる、鬼瓦の傾き、玄関の戸の外れ、鴨居が数cm下がる、天井板の落下等が発生している。（写真-6、7）

田野中付近の県道（迫田・篠目線）では、道路の地割れ、隆起、道路の至るところに亀裂がはいり、道路が南北方向に4cmずれた箇所、長さ約13m最大幅3cmの亀裂が約30度の走向にはいった場所。南側路肩付近には60cmの幅の道路表面のアスファルトが、道路に沿う走向（30度）で北の部分の上のにりあげていた箇所がある。（写真-8、9）
