平成 28 年 8 月 24 日

## 連続して北海道に上陸した台風による被害状況について

### 2. 石北線 上川～中越間における路盤流出等（別紙 2）

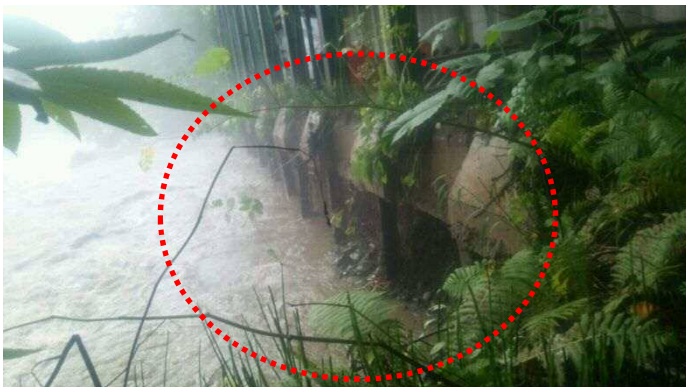
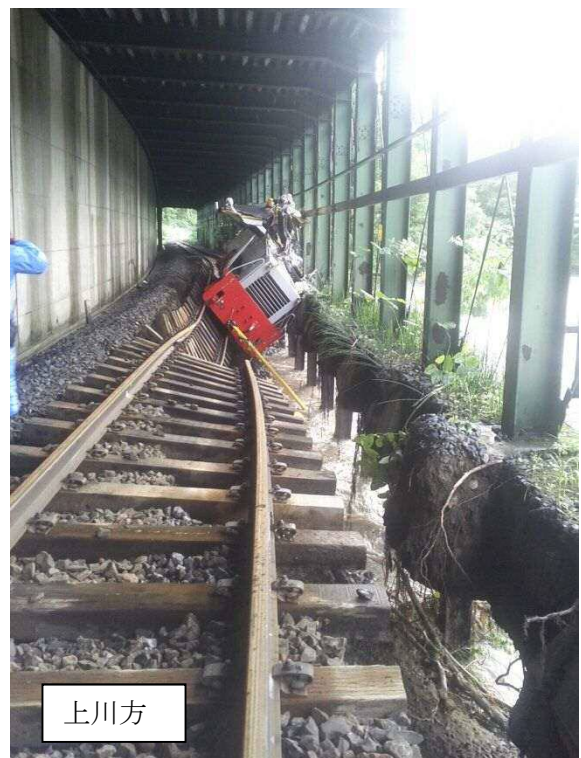
8 月 23 日、上川保線管理室社員 3 名は軌道モーターカーを使用し、石北上川～奥白滝間の安全確認と上越～奥白滝間で発生した災害の復旧資材を運搬（この時点では回送）するため、15 時 20 分頃、上川～中越間 53k100m 付近の落石覆い内を走行中、前方線路の道床・路盤流出を発見し、非常停止ブレーキをかけたが間に合わず、軌道モーターカーが脱線横転しました。

その後、現地を調査したところ、大雨による河川増水により、護岸が倒壊しており、落石覆い内の路盤・道床が流出していることが判明しました。

- ・ 護岸倒壊 約 40m
- ・ 道床・路盤流出 約 40m 1,800m<sup>3</sup>

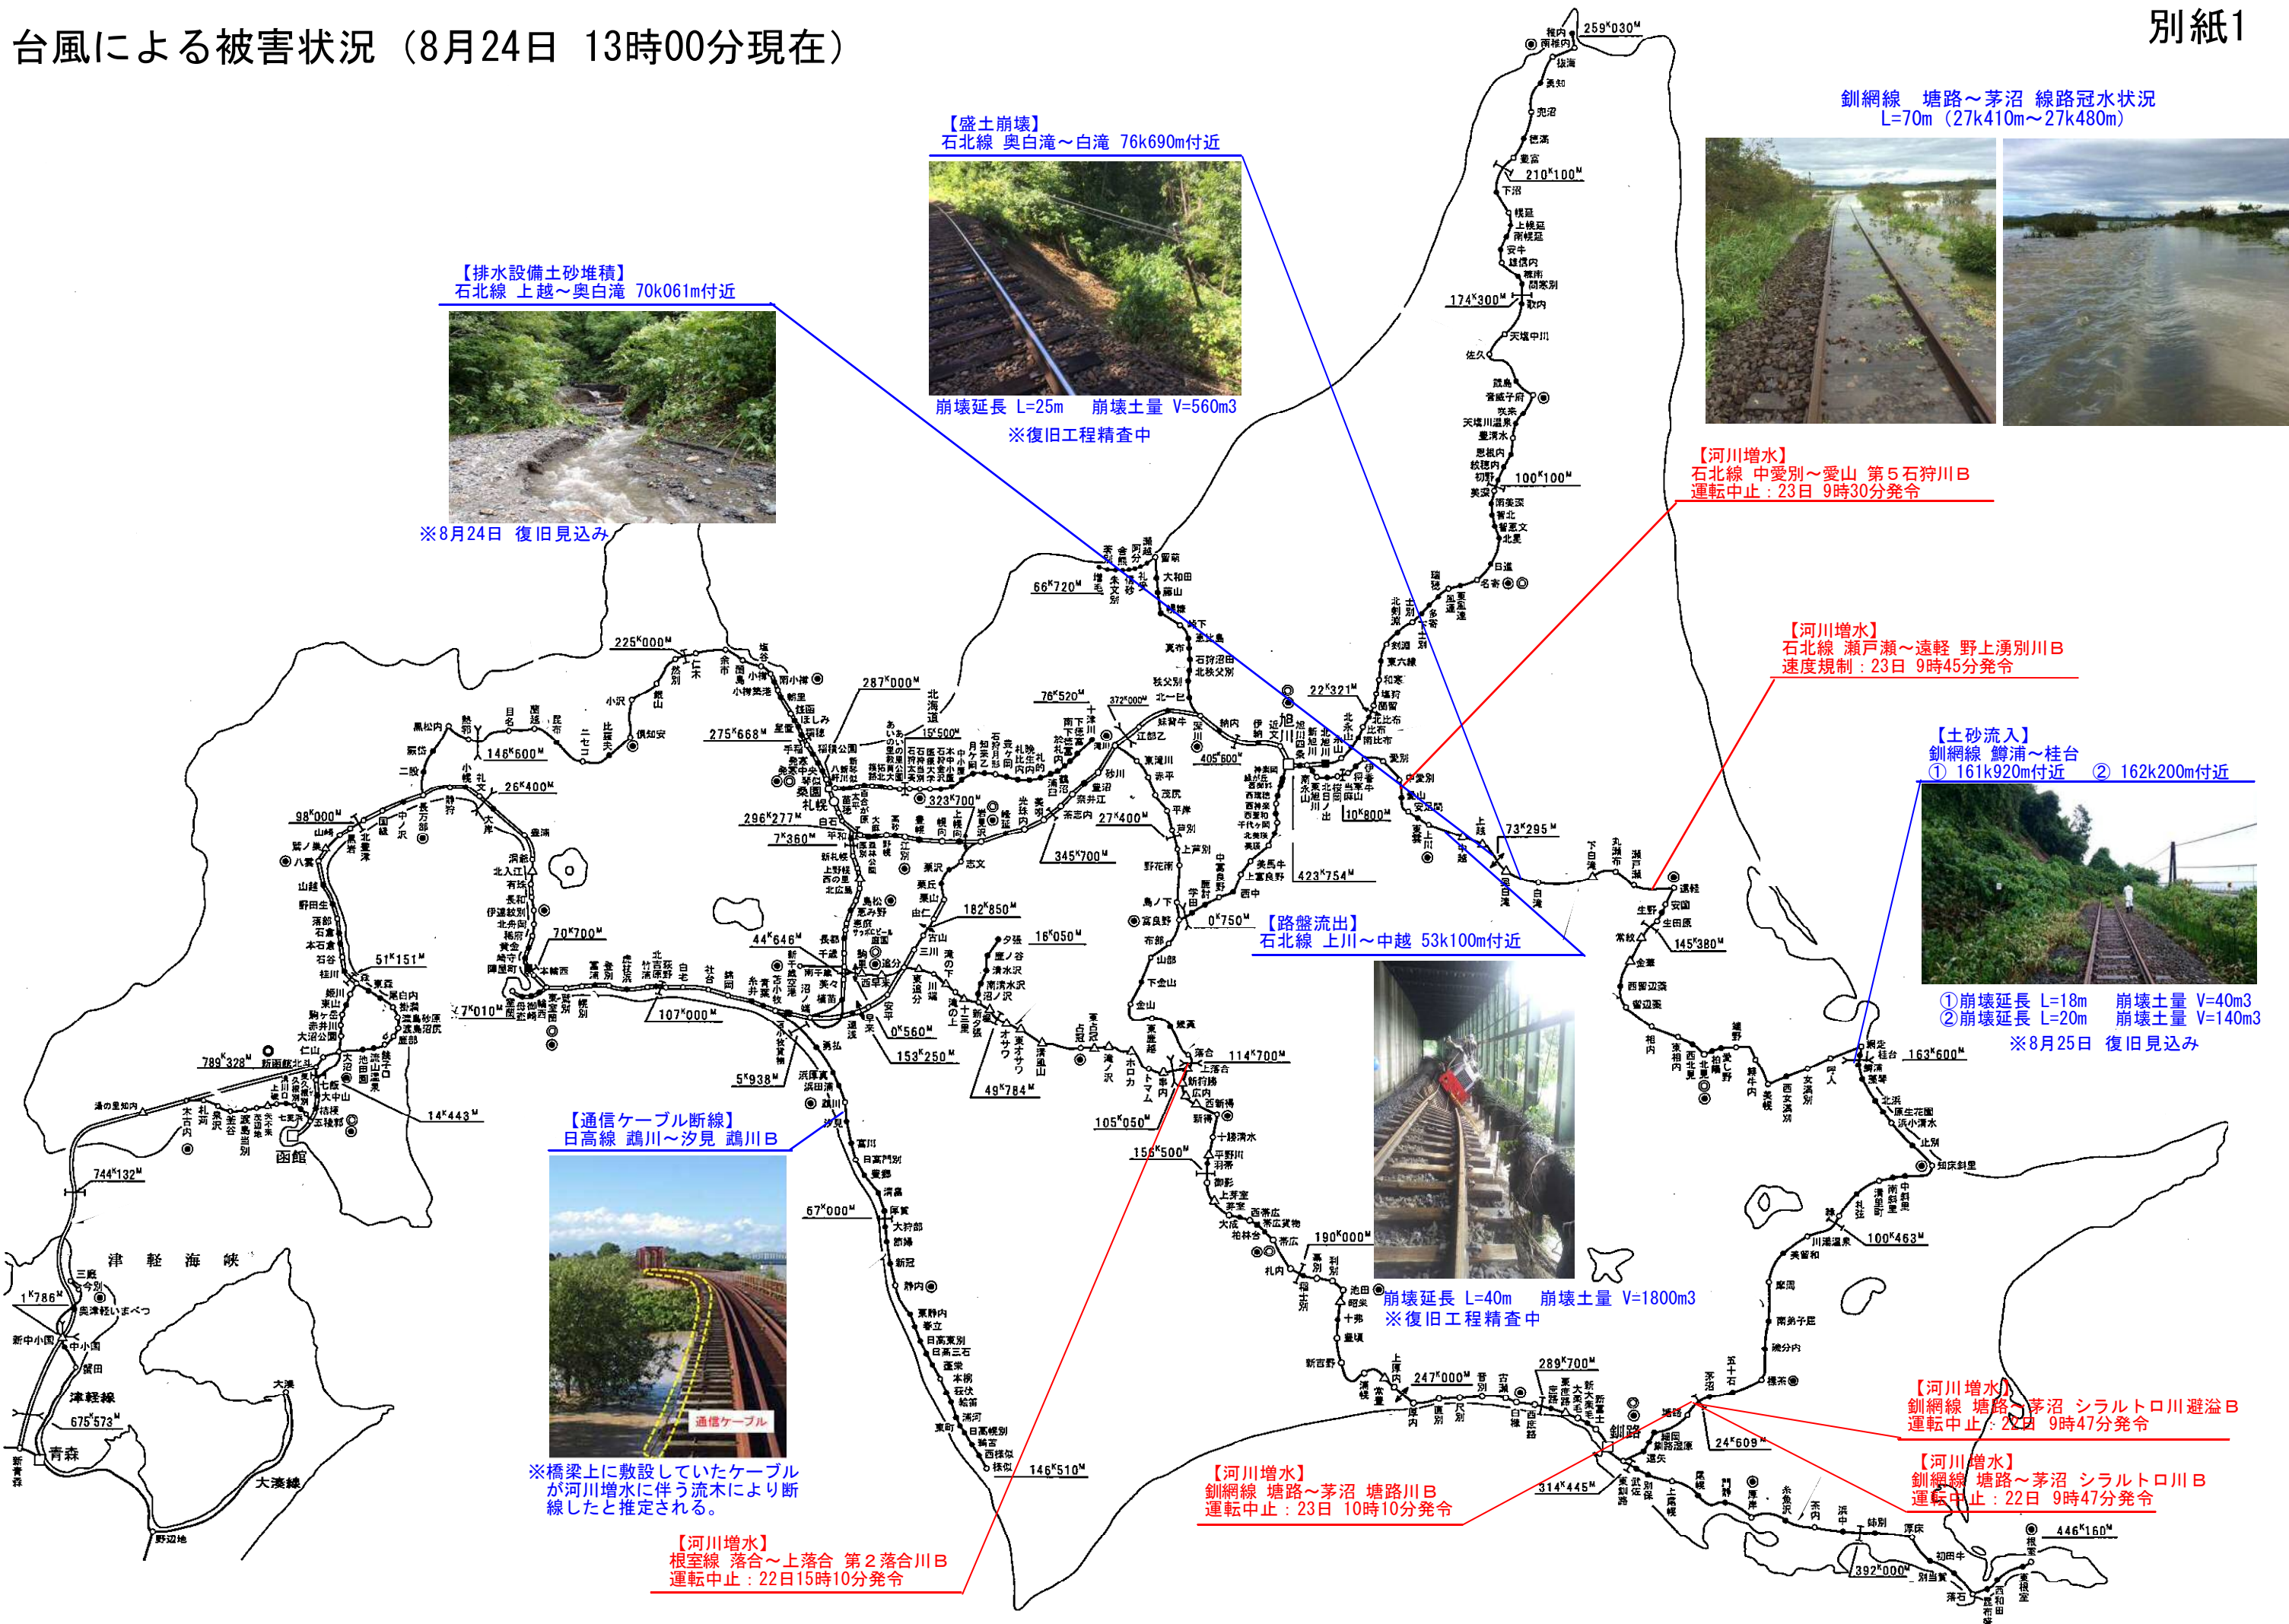
釧網線 塘路~茅沼 線路冠水状況 L=70m (27k410m~27k480m)
