# 狭水道の海難

安心・安全な海上輸送をめざして  
海難の多発エリアと通航のチェックポイント

そこで、海難審判庁では、「狭水道の海難」をテーマとし、平成14年から18年までの5年間の裁決をもとに、最近の海難の実態を海域ごとに分析し、そこから得られた教訓を紹介することとしました。

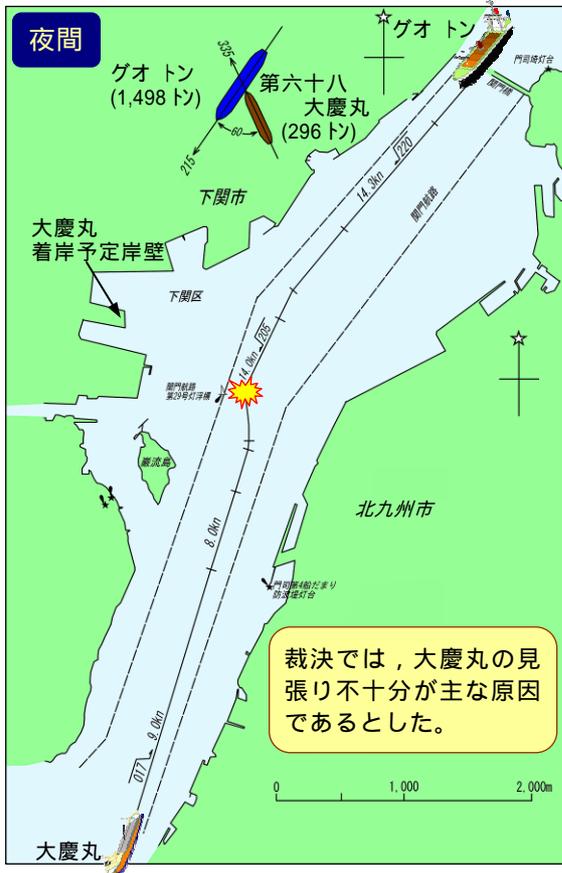
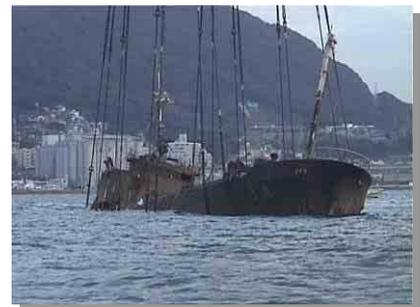
衝突の結果、グオトンが左舷中央部外板に破口を生じ、浸水して沈没し、乗組員 3 人が、沈没した船内から遺体で発見された。

その後も、関門航路は潮の流れに合わせて片側通航となるなど、航行制限が続いたが、翌年 3 月 2 日、沈没したグオトンが、ようやく海底から引き揚げられ、3 ヶ月半にも及ぶ航行制限が解除となった。

引き揚げられるグオトン

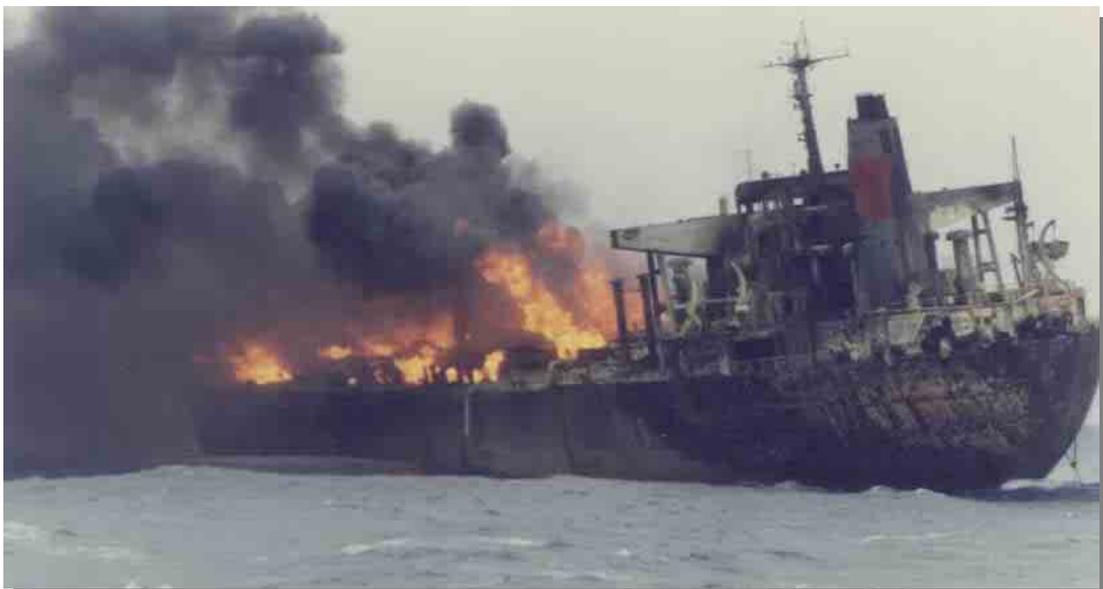
この衝突によって第拾雄洋丸が船首部外板に大破口を生じ、衝突と同時に可燃性の強い液体のナフサに引火して火炎を吹き上げるとともに、パシフィック アレスも火炎を浴びて瞬時に船首楼及び船橋が燃え上がった。

また、積荷のナフサは海面にも流出し、衝突した両船の辺り一帯は、文字どおり火の海と化した。

炎上する第拾雄洋丸

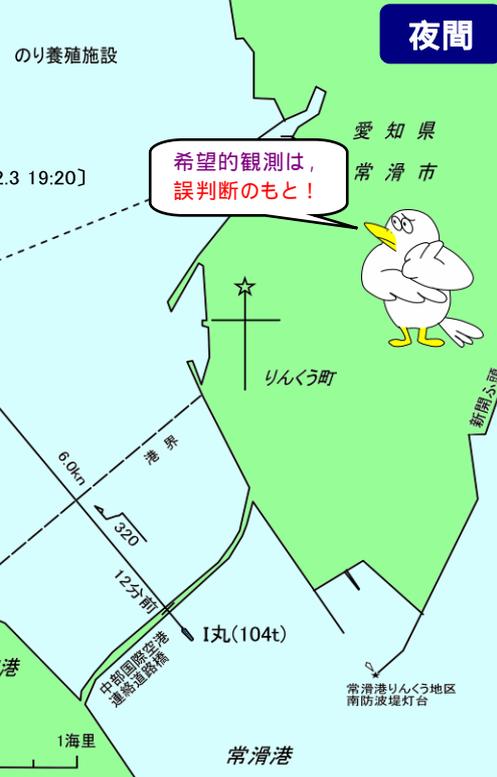
**【船長】**のり養殖施設の設置情報を調査するなど**空港周辺の水路調査を十分に行っておらず**、空港北側海域に同施設が設置されることは知っていたものの、**同施設の正確な位置は知らなかった。**

20分前 新開ふ頭を離岸し、基準経路に沿って空港の南側を通るために左舵をとったところ、船体が大傾斜する大波を受け、**依然、波高が運航基準の発航中止条件に達していることを認めたが、**空港北側海域の波浪の状況によっては同海域を通過して伊勢湾に出ることもできると思い、**再度荒天避難するなど運航管理規程を遵守して直ちに発航を中止せず針路を北に転じ進行**

12分前 空港北側海域の波高が50cmであることを認め、その海域を通過して伊勢湾に出ることとしたが、**水路調査を十分に行っていなかったため、のり養殖施設に向かっていくことに気が付かないまま続航**

3分半前 見張員から左舷方及び右舷方にブイがある旨報告を受け、針路を両ブイの中間に向く351度に転じ進行

直前 舵が重くなったことを感じ、機関を中立としたが、のり網などがプロペラに絡み航行不能

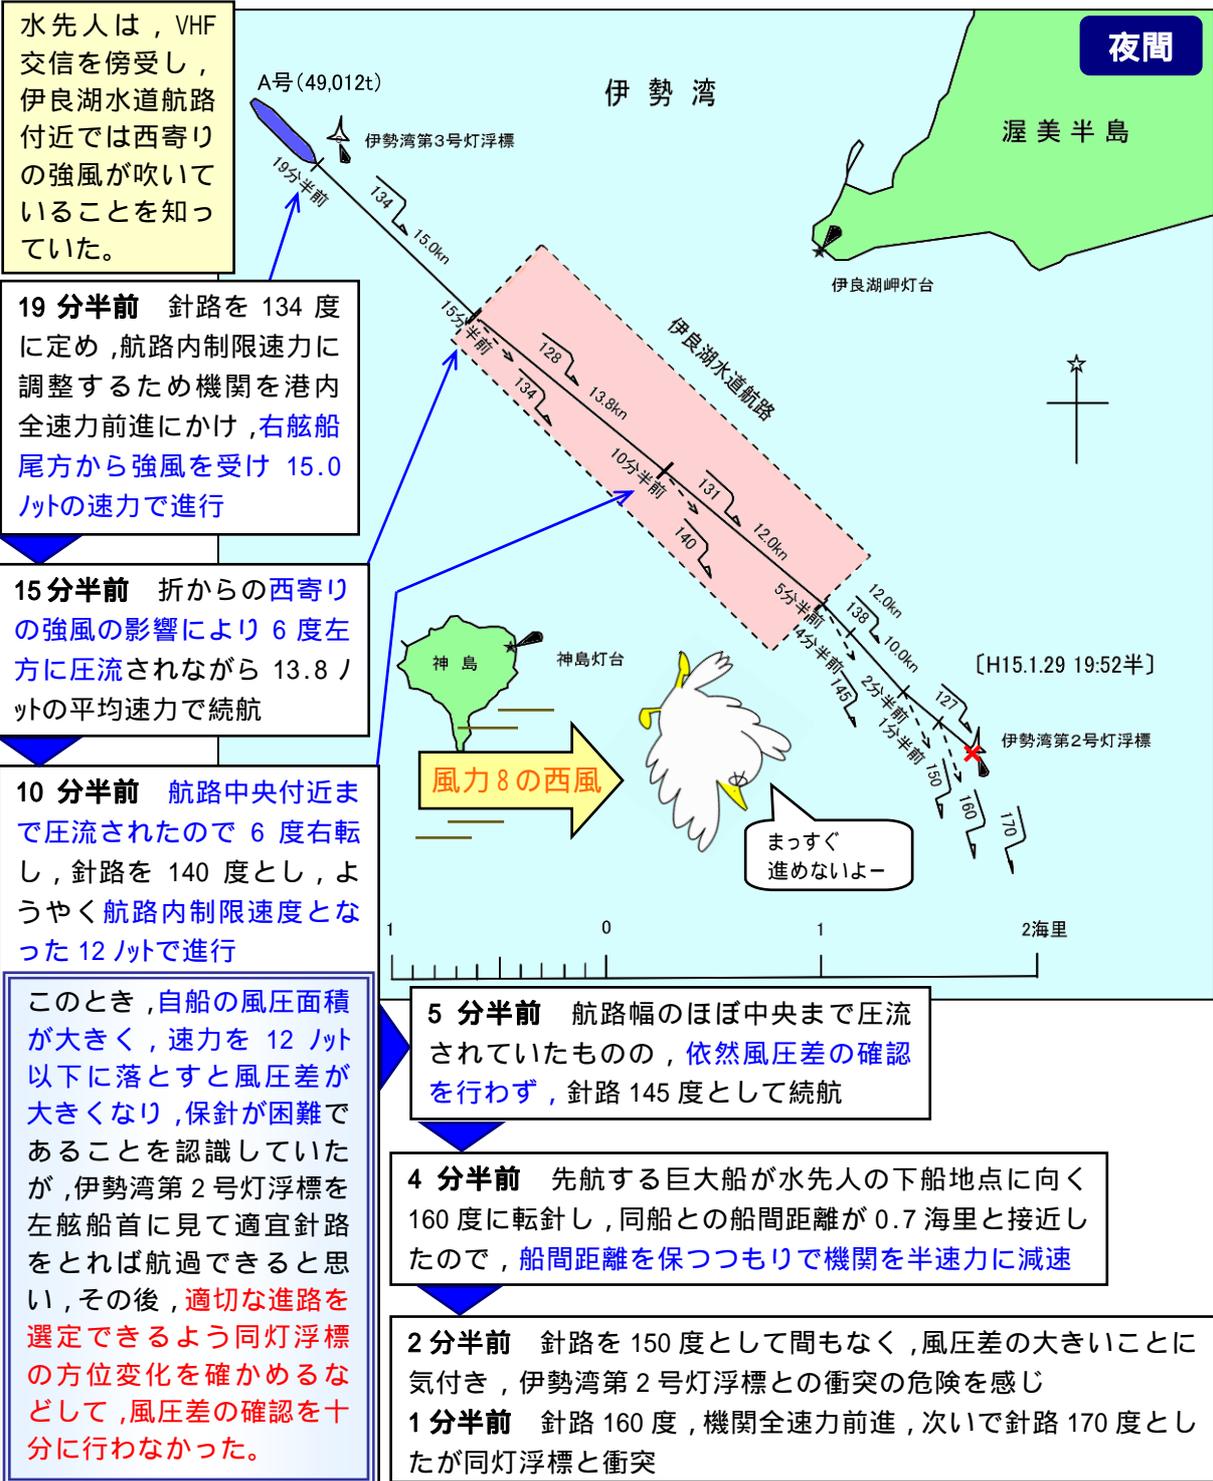
## 伊良湖水道

A号：貨物船（パナ籍） 49,012ト 乗組員 21人 車両 3,682台  
 三河港トヨタ田原ふ頭 米国ジャクソン港（水先人きょう導中）  
 発生日時場所：平成 15年 1月 29日 19時 52分半 伊良湖水道  
 気象海象：晴 風力 8 西風 下げ潮の初期

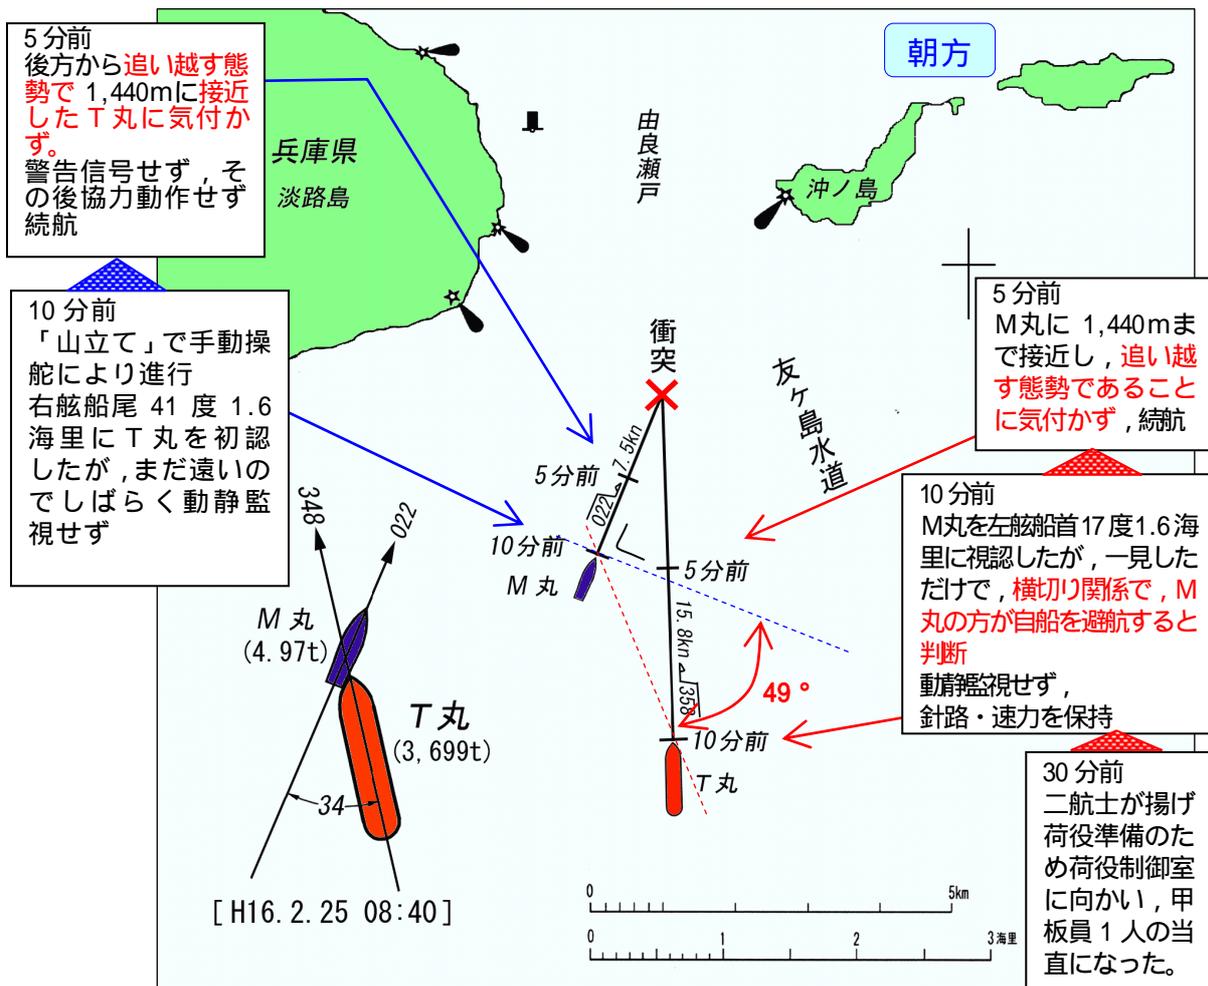
# 油送船 T丸 × 漁船 M丸 衝突

**T丸**：油送船 722ト 乗組員 10人 ガソリン 3,250キリットル 軽油 2,400キリットル 名古屋港 神戸港  
 甲板員(船橋当直)：55歳 三級海技士(航海)免許 海上経験 40年  
**M丸**：漁船(底びき網漁業) 4.97ト 乗組員 2人 兵庫県由良港 同港南方沖合の漁場  
 船長(船橋当直)：40歳 小型船舶操縦士(航海)免許 海上経験 19年  
 発生日時場所：平成 16年 2月 25日 08時 40分 友ヶ島水道南方  
 気象海象：曇 北北西風 風力 2 北北東流 1ノット弱

海上衝突予防法第13条(追越し船)

「追越し」とは、被追越し船の**正横後 22度 30分より後方**から接近すること  
 (夜間は、船尾灯しか見えない位置関係！)  
 自船が追越し船かどうかを確かめられなければ、追越し船として判断(行動)すること  
 追越し船は、この法律の他の規定にかかわらず、被追越し船を確実に追いつき、かつ、被追越し船から十分に遠ざかるまで、避航義務あり

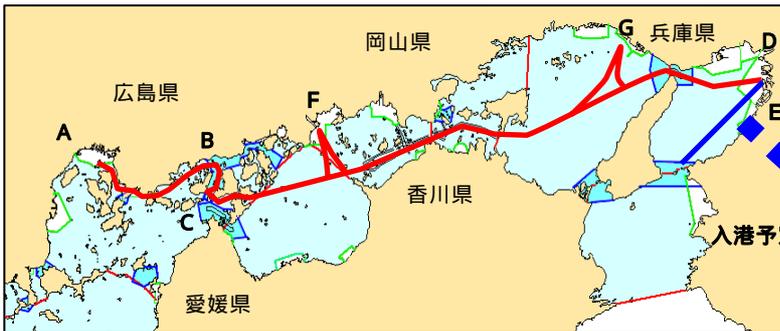
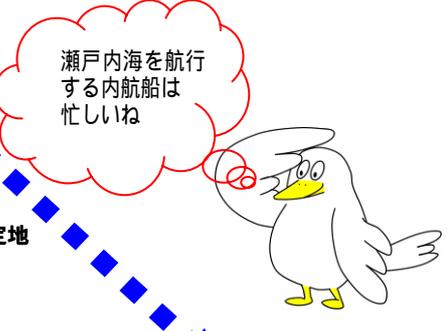
# 貨物船 Y丸 乗揚

Y丸：貨物船（砂利採取運搬船） 491ト 乗組員4人 空倉 木津川 和歌山下津港  
 船長：57歳 五級海技士（航海）免許 海上経験38年  
 一等航海士：29歳 四級海技士（航海）免許 海上経験6年  
 発生日時場所：平成17年2月23日 20時30分 友ヶ島水道 地ノ島北東岸  
 気象海象：晴 ほぼ無風 視界良好 下げ潮中央期 潮高90センチメートル

### Y丸運航行程

3日前 17:40	A 港入港	
2日前 04:00	A 港出港	
07:30	B 港入港	海砂揚荷
10:00	B 港出港	
11:00	C 港入港	碎石積荷
13:00	C 港出港	
1日前 01:30	D 港沖投錨	
06:00	D 港沖抜錨	
07:00	E 港入港	碎石揚荷
11:20	E 港出港	
21:30	F 市沖	海砂積込み
23:50	F 市沖	出発
当日 06:50	G 塩抜き作業開始	
11:00	G 同作業終了	
15:00	E 港入港	海砂揚荷
17:10	E 港出港

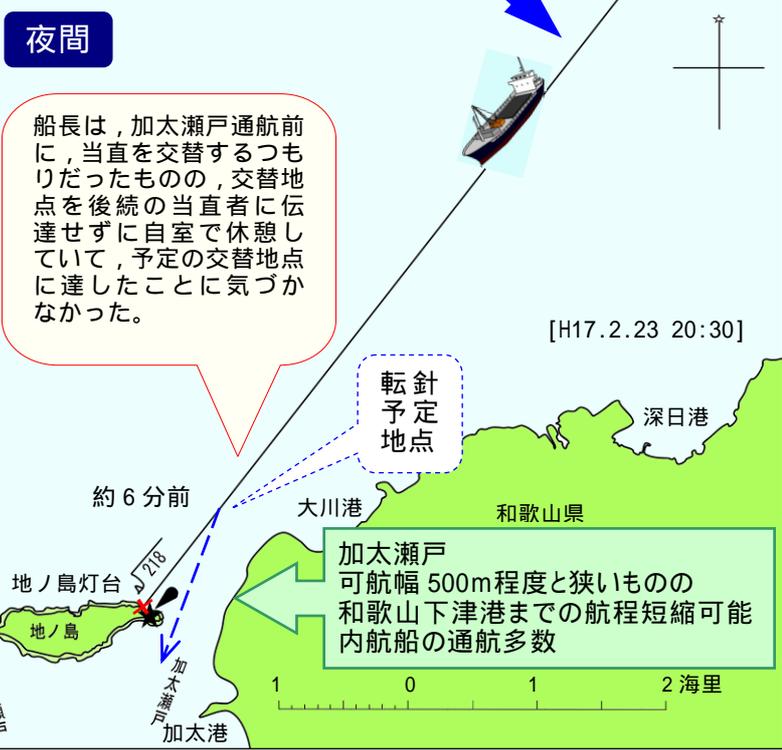
<p>そして地ノ島北岸に乗揚</p> <p>その後上げ潮を待ち自力離礁</p>	<p>約6分前</p> <p>船長の予定していた転針地点に達していたが、一航士が居眠りに陥っていて地ノ島に向首したまま進行</p>	<p>50分前</p> <p>地ノ島灯台まで8.3海里 約44分後に転針地点 レーダー画面から関空映像が外れ、周囲に他船を認めなくなり、眠気を催したが、いすに腰掛け たまま継続</p>	<p>1時間16分前</p> <p>一航士単独当直開始 針路218度に定針 全速力前進10.0ノット 自動操舵で進行 海図台前のいすに腰掛け 3海里レンジのレーダーとGPSプロッターを監視</p>
---	---	--	--

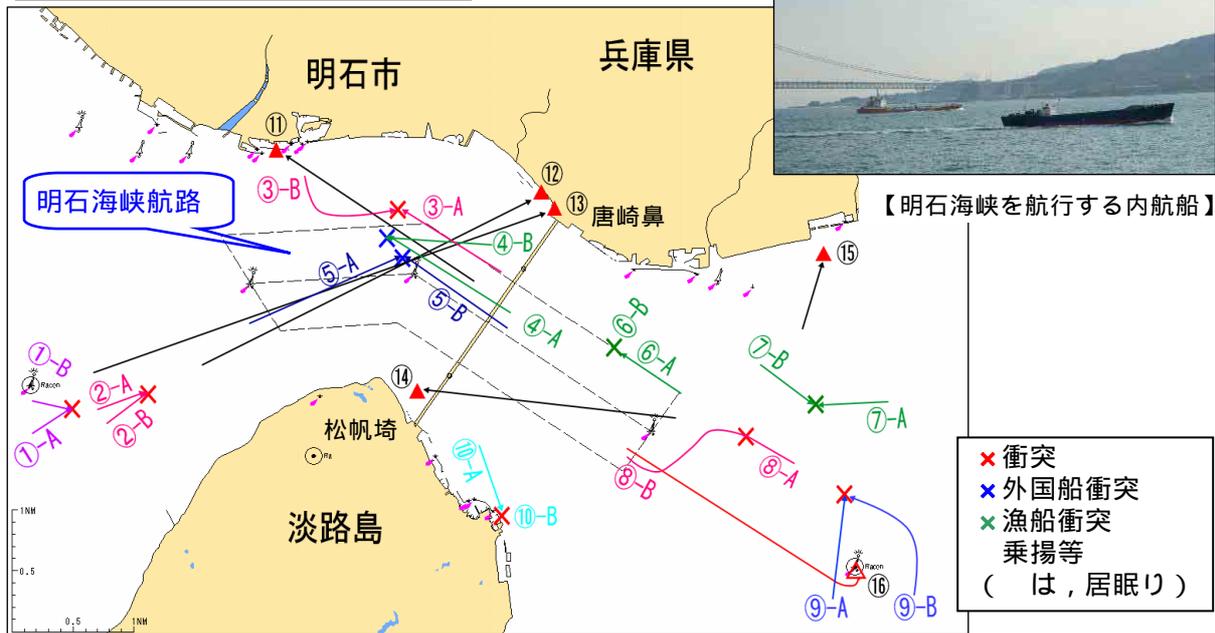
明石海峡の海難発生地点図

この海域において発生した海難で、平成14年から18年までに裁決のあったものは16件で、衝突10件、乗揚3件、衝突（単）2件、施設損傷1件であった。

衝突については、対象船舶（貨物船、油送船及び旅客船）間が4件で、漁船とのものが3件になっており、発生場所として、航路屈曲部付近で3件、航路口手前において5件発生していた。

また、乗揚等については、すべて貨物船であり6件中5件が居眠りによるもので、83%に達し、その中でも航路を横切って航路外に進行したものが4件あった。

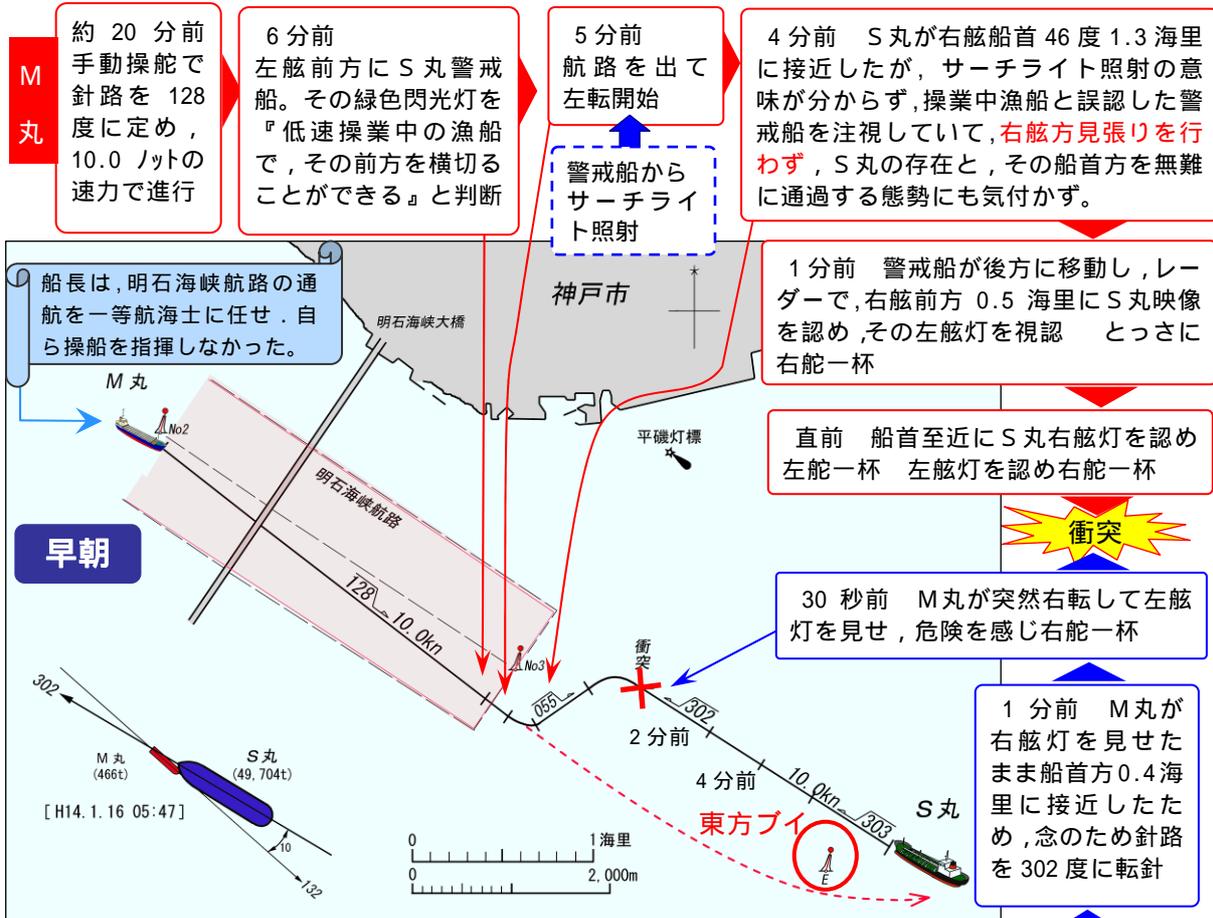
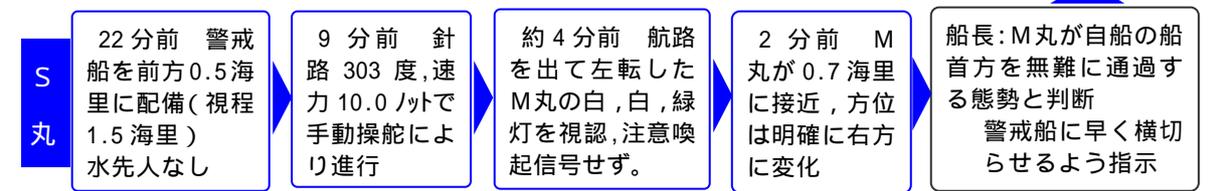
# 油送船 S丸 × 貨物船 M丸 衝突

発生日時場所 : 平成 14年 1月 16日 05時 47分 明石海峡航路東口沖  
 気象海象 : 雨 無風 視程 1.5海里 上げ潮中央期 東流 1ノット

### 明石海峡航路東口における航法指導

総トン数 5,000ト以上の船舶に対して次の航法指導が行われています。

航路に入航しようとする船舶は、  
**明石海峡航路東方灯浮標を左舷側に見て航過し、航路に向かうこと。**

航路を出航して神戸港又は大阪湾方面に向かう船舶は、  
**同灯浮標を左舷側に見て航過すること。**

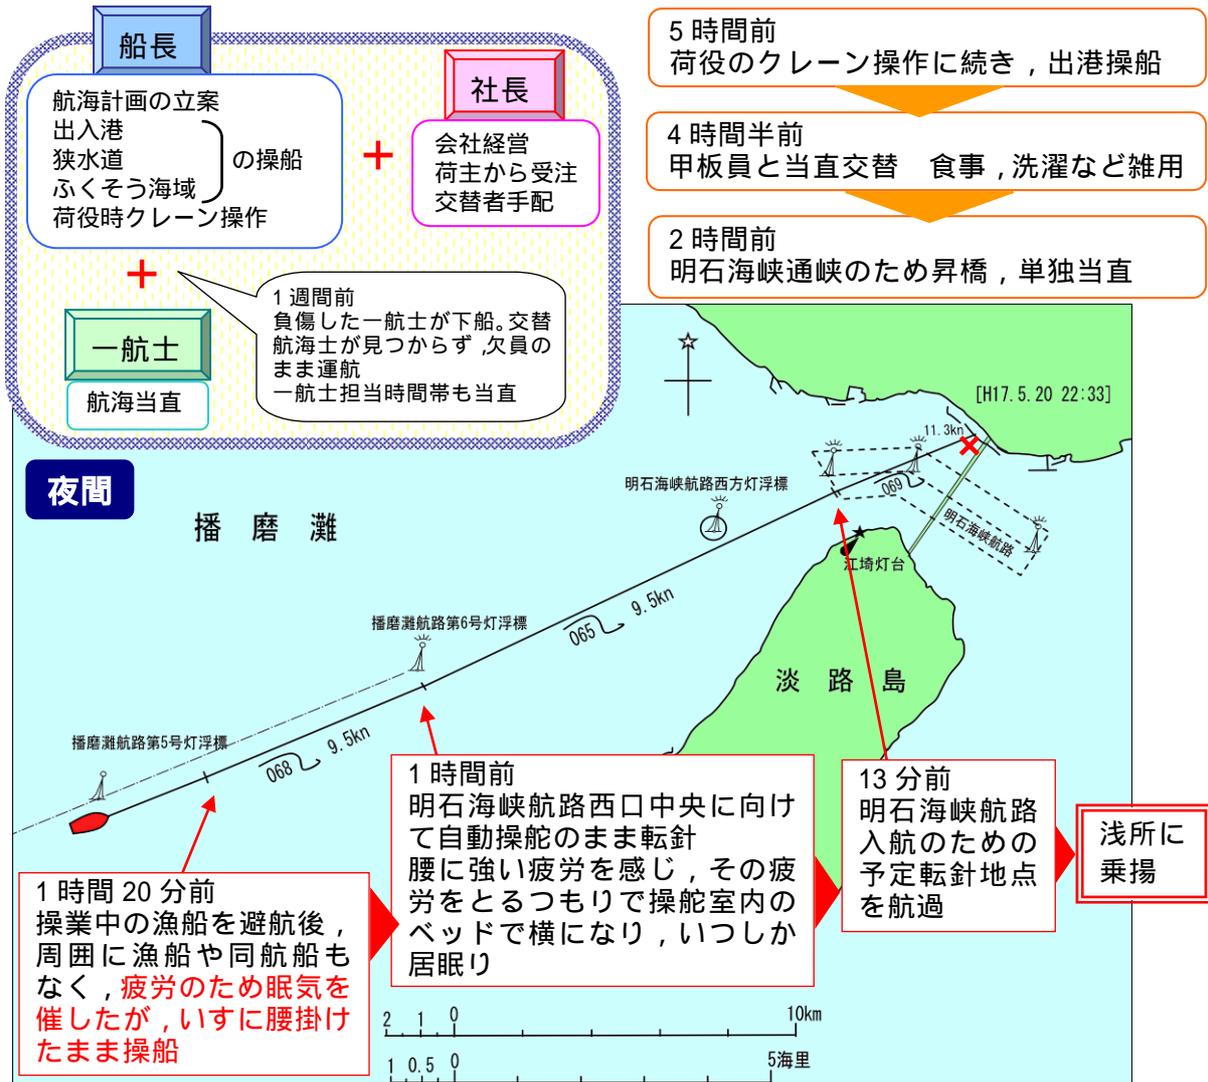
# 貨物船 T丸 乗揚

**T丸**：貨物船 492ト 乗組員 3人 香川県小豆島土庄港 神戸港 砕石 1,150ト 同乗者 1人  
 船長(船橋当直, 船舶所有者) : 44歳 五級海技士(航海) 海上経験 26年  
 発生日時場所 : 平成 17年 5月 20日 22時 33分 明石海峡北側  
 気象海象 : 晴 ほぼ無風 上げ潮初期 1.8ノットの東流

## 緊張感では、居眠りは避けられない！

「もうすぐ航路に入るから」、「もうすぐ変針地点だから」緊張感があるので居眠りはしない！という思いがあっても、疲れた状態で、いすに腰掛けるなど同じ姿勢でいたり、身体を横にしたら緊張感はどこへやら... まっすぐおやすみモード突入です。

**眠気を覚ますために体操してみてくださいはどうか？**

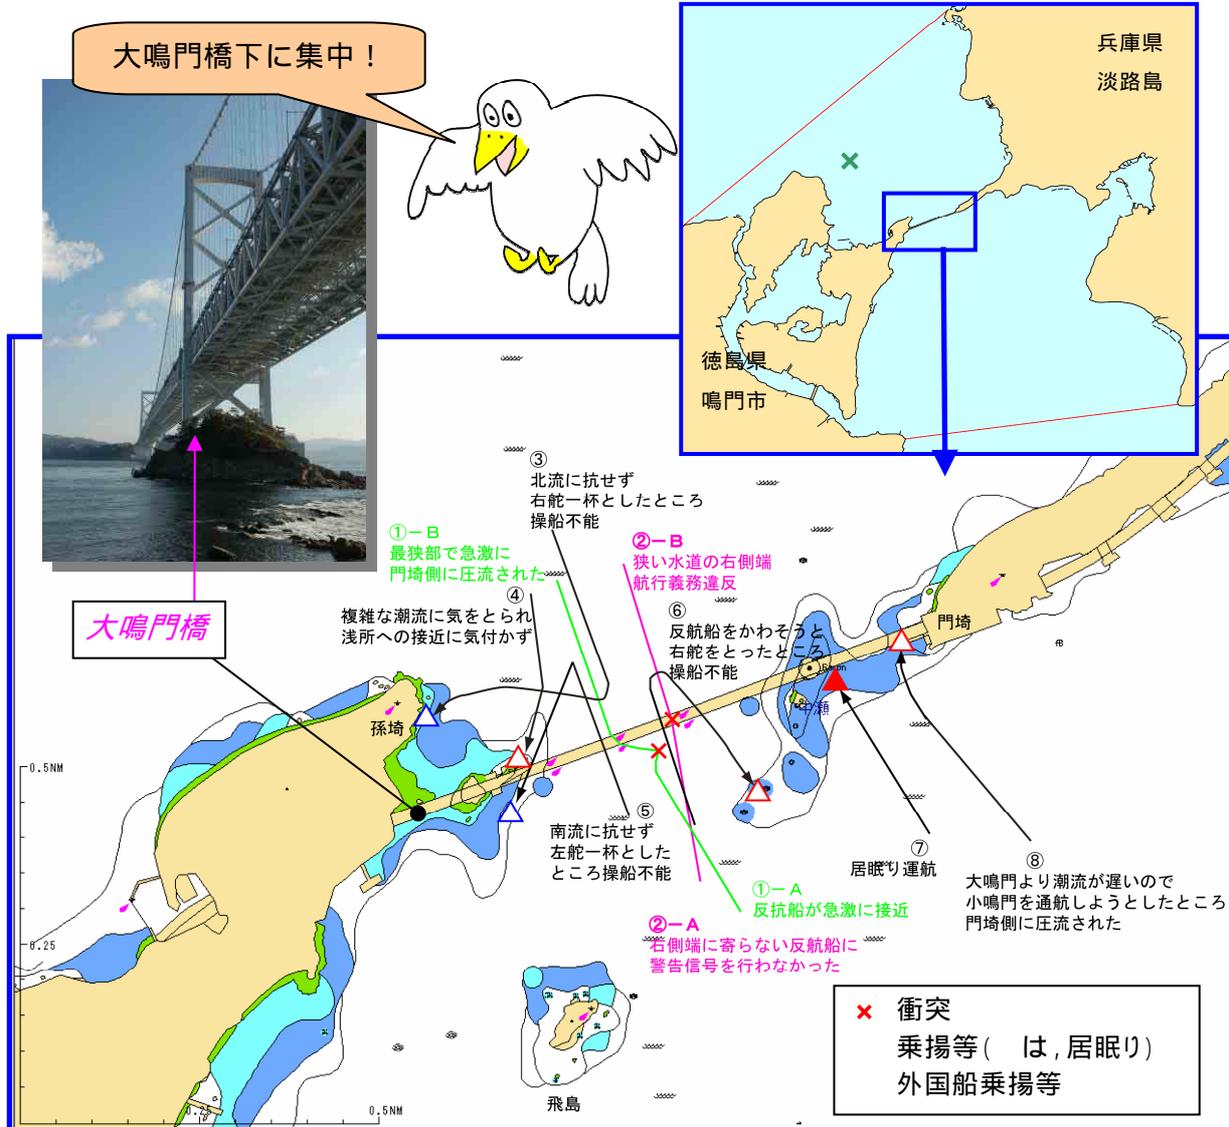
## 鳴門海峡の海難発生地点

発生地点は、特に強潮流域である大鳴門橋下周辺に集中して8件発生しており、強潮流に抗しきれず操船不能に陥ったり、予期しない急激な圧流を生じるなど、潮流の影響による海難が5件あった。

また、大鳴門橋下周辺で発生した8件をみると、すべて天候は晴れで、6件が日出から

日没までの昼間に発生しており、視界良好時での海難が多く発生している。

これら10隻の進行方向および潮流模様は、乗揚は、北上船が4隻、南下船が2隻、二船間の衝突は、2件とも北上船と南下船との衝突となっており、潮流の影響により海難に至った5隻は、すべて潮流に抗して航行中であった。

潮汐表により必ず通峡予定時刻の**潮流を確認し**、**通峡可能かどうかの判断**を慎重に行い、必要に応じて航海計画の再検討を行う。

鳴門海峡の大鳴門橋下周辺の潮流は、最強時には11ノット近くになることもあるため、強潮流に抗しきれず、対地速力を得られなくなって立ち往生したり、予期せず急激に圧流されたりして海難が発生しています。不測の事態を避けるため、**最強時の通峡は避け**、広い海域で潮待ちするか、若しくは明石海峡経由の航程とする必要があります。

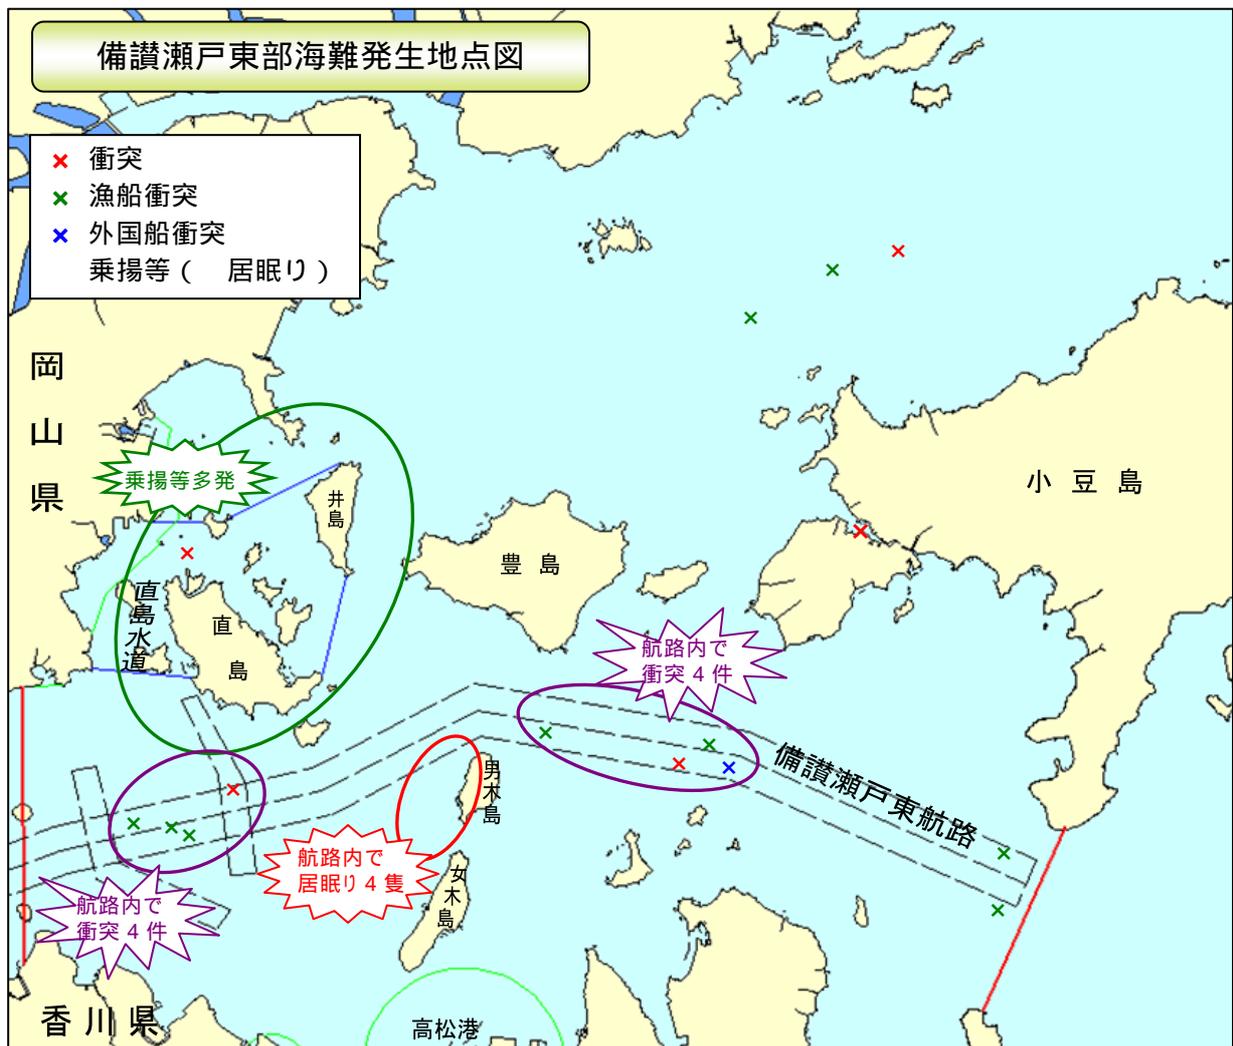
乗揚、衝突（単）及び施設損傷の計16件の発生地点をみると、直島および井島周辺9件（56%）、男木島周辺4件（25%）とこの2箇所でのこの海域の約8割（13/16件）が発生しており、このうち居眠りによる海難は9件（56%）で、直島および井島周辺への乗揚等は同東航路を西行中に、男木島周辺への乗揚等は同東航路を東行中に、航路に入航後、短時間で居眠りに陥るケースが多かった。

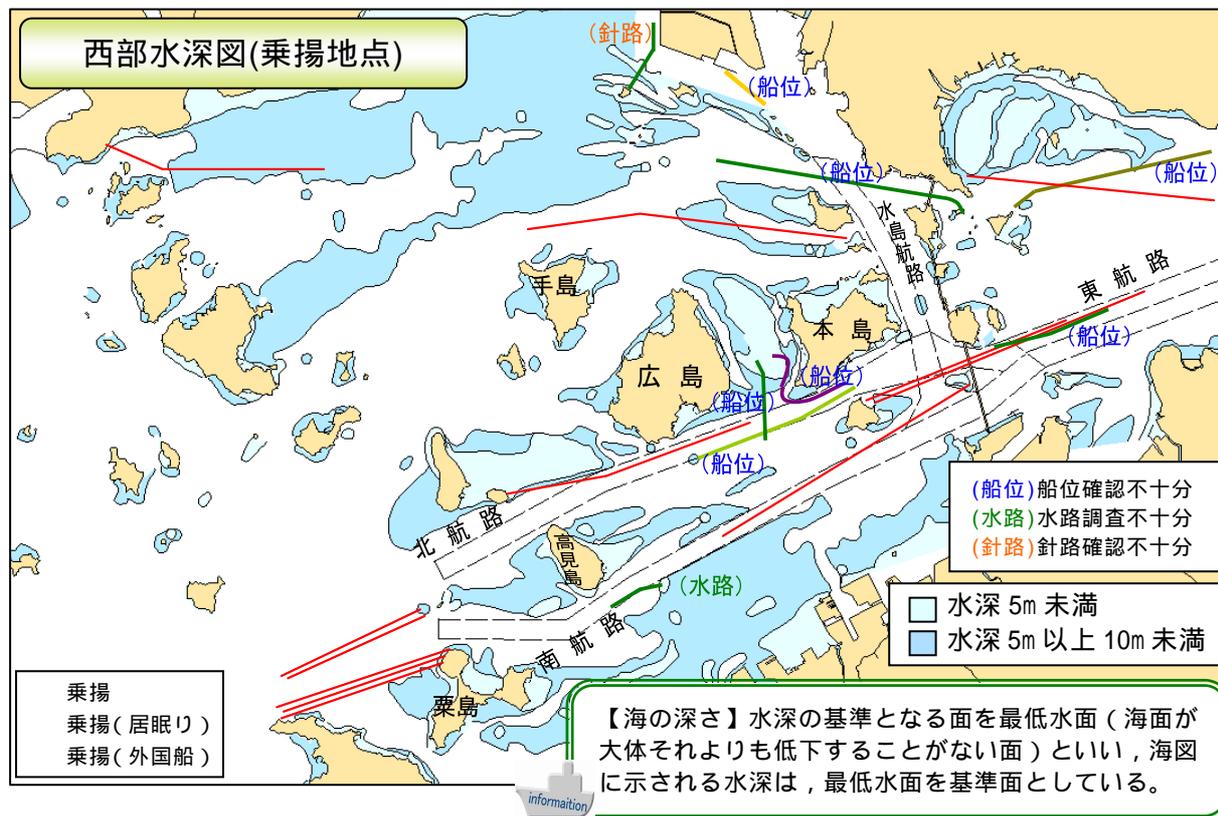
備讃瀬戸西部においては、航路周辺をはじめ随所に水深5メートル未満の浅瀬が点在しており、乗揚21件が発生している。発生原因をみると、居眠り運航12件、船位確認不十分7件、水路調査不十分1件、針路確認不十分1件となっている。

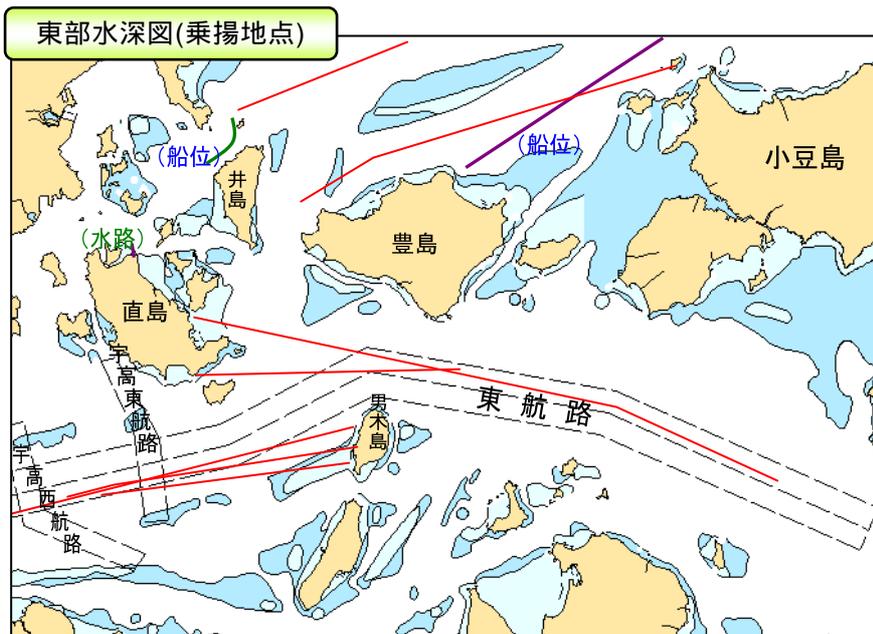
備讃瀬戸東部においては、航路沿いにおける浅瀬はほとんどないが、直島水道周辺及び男木島西岸での乗揚が多く、10件の乗揚が発生している。

発生原因をみると、居眠り運航7件、船位確認不十分2件、水路調査不十分1件となっている。

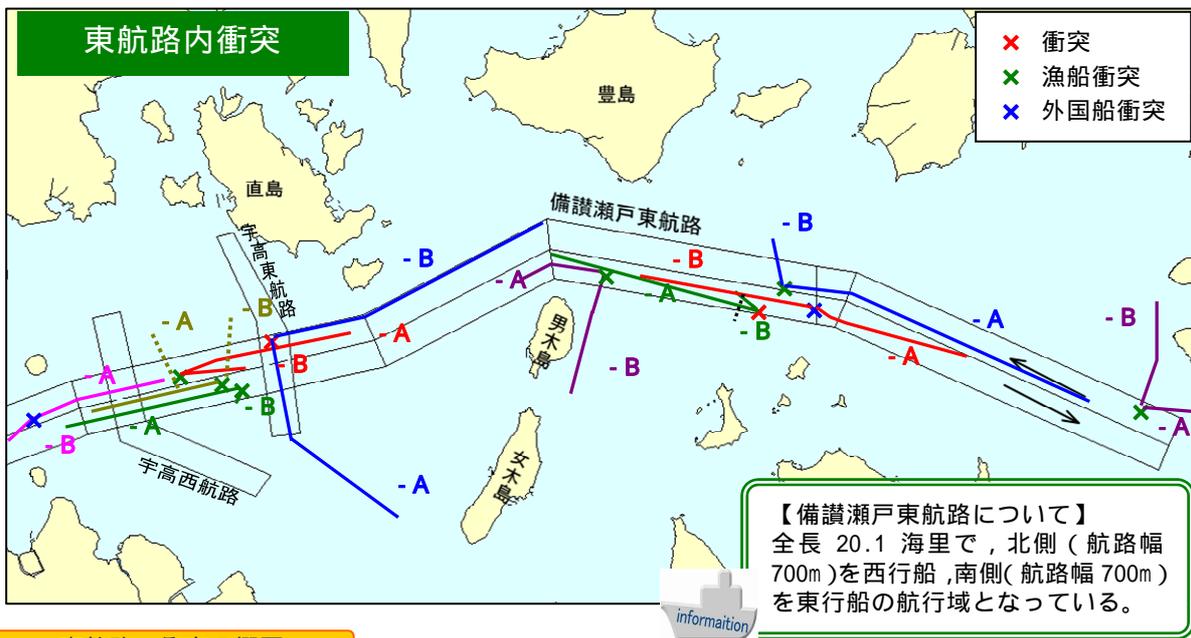
東航路で発生した衝突 10 件のうち、貨物船または油送船と漁船との衝突が 7 件（70%）で、操業中または漁場移動中の漁船との衝突は 6 件（60%）であった。また、航路を逆走した船舶 2 隻は、どちらも外国貨物船であった。

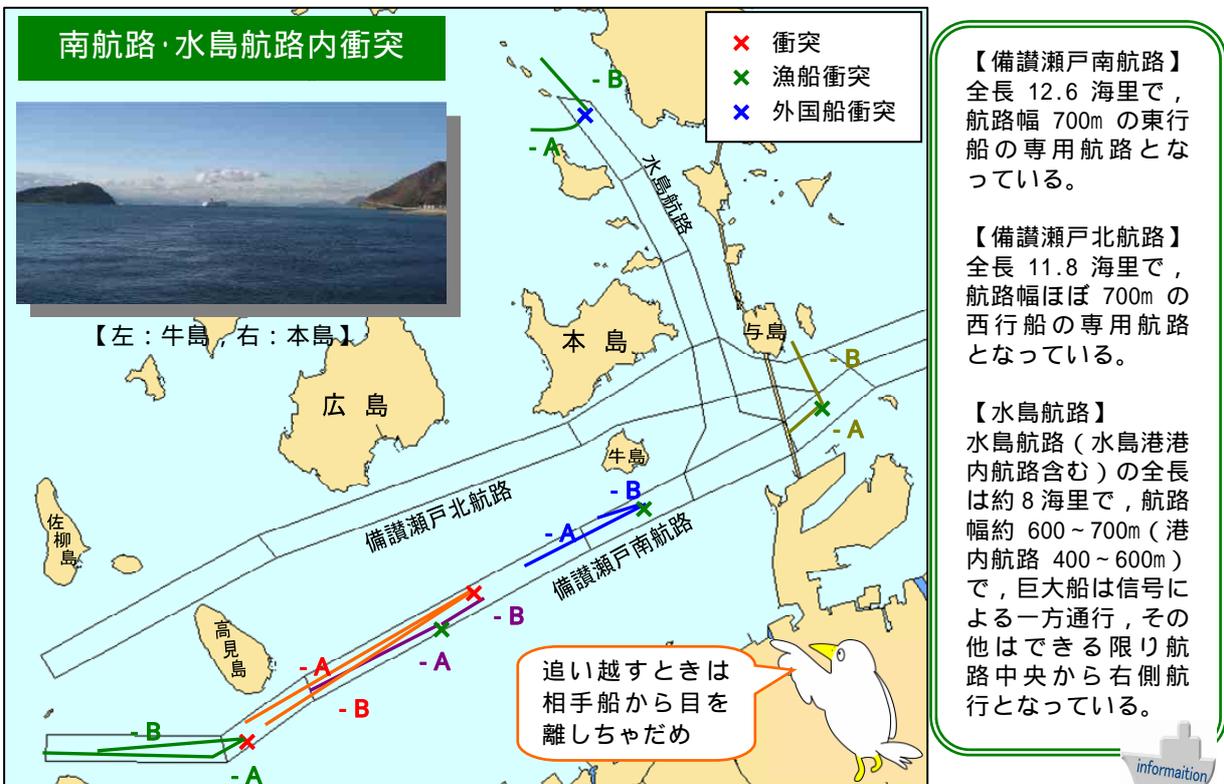
南航路・水島航路 衝突の概要

備讃瀬戸南航路・水島航路で発生した衝突6件の発生時間帯をみると、03時から13時までは発生していない。

また、貨物船と漁船の衝突が3件（50%）で、貨物船同士（両船とも外国船）、貨物船と油送船、貨物船と押船列の衝突が各1件であった。

発生原因をみると、追い越しによる衝突が2件あり、「大型船に追走していればよいと思い、見張り不十分となったもの」と「携帯電話での会話に気をとられ、動静監視不十分となったもの」であった。他船を追い越す場合は、確実に追い越して、その船から十分に遠ざかるまで動静を監視する必要がある。

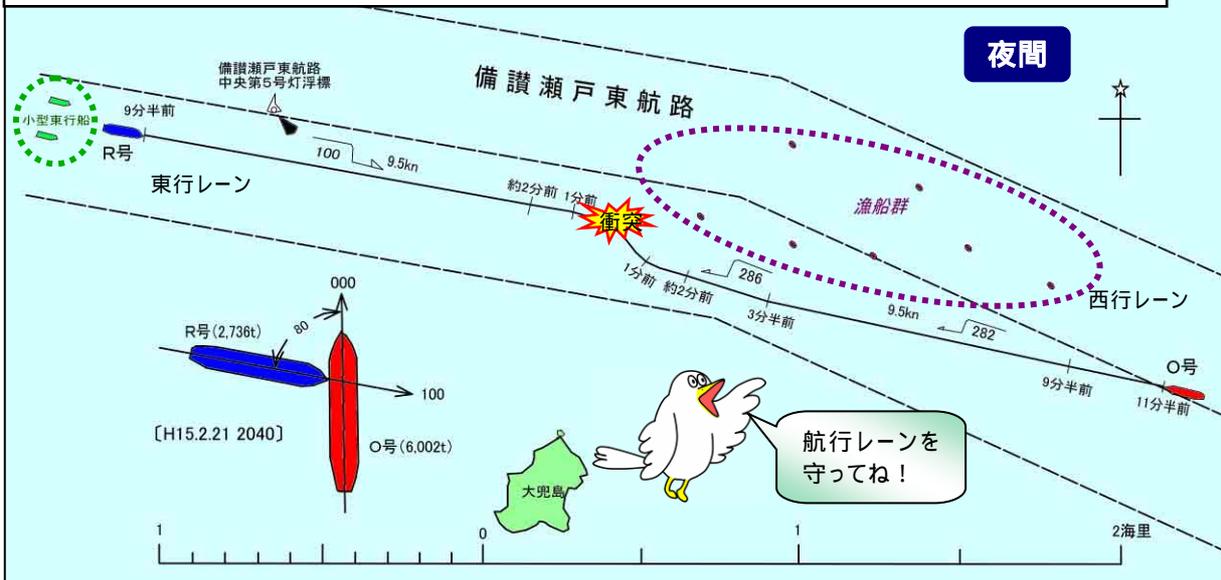
1分前 右舷船首方の近距離に迫ったO号に気付き、機関停止、右舵一杯を令し、間もなく機関を全速力後進としたが衝突

約2分前 O号が自船の進路を妨げるように右転をはじめたが、依然として前路に対する見張りを十分に行わなかったためこのことに気が付かず進行

9分半前 右舷船首4度3海里にO号の航海灯を視認することができたが、両舷後方から自船を追い越そうとする2隻の小型東行船に注意を払い、前方に対する見張りを十分に行わなかったため、O号の存在に気が付かず続航

13分前 針路を100度に定め、9.5ノットの速力で東行レーンを進行

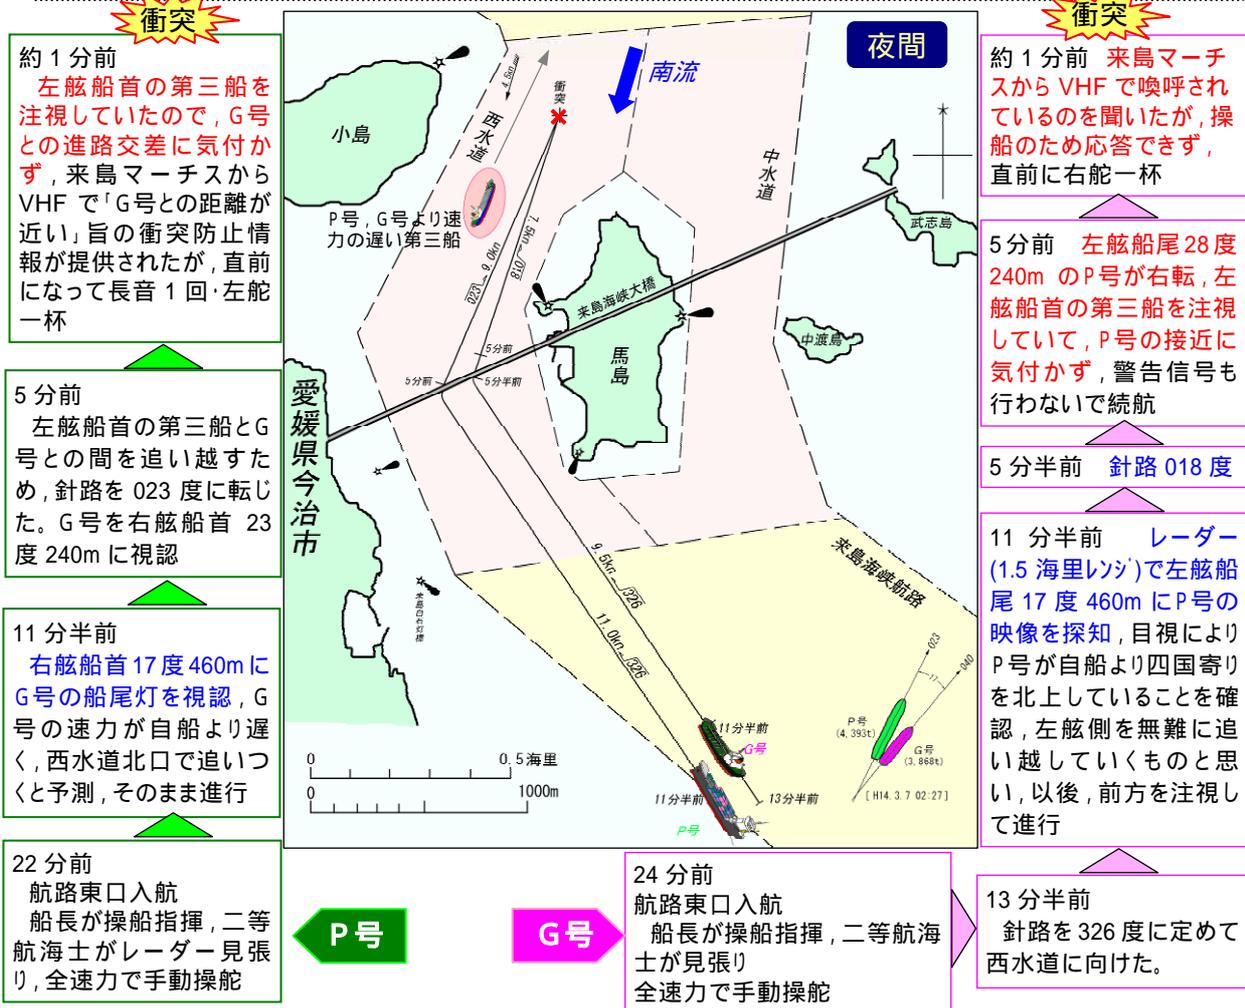
# 貨物船P号 × 貨物船G号 衝突

発生日時場所：平成14年3月7日02時27分 来島海峡西水道

気象海象：晴 風力3 西風 上げ潮中央期 南流4.5ノット

夜間は、どの船もレーダーを使用していますが、どうしても先航船の船尾灯を見てその動静と接近状況を判断することが多くなり、**進路の交差に気が付かなかつたり、目測での距離感を間違えたりすることがあります。**また、西水道では、逆潮のため通過時間が長くなり、航路幅が狭くて潮流が速いため大きな避航動作がとりにくいなど、追越し船にとって、「他船を確実に追い越し、十分に遠ざかるまでその進路を避ける。」ことは容易なことではありません。

西水道では、できる限り追越し関係にならないよう、船間距離を保持して安全航行に努めましょう。

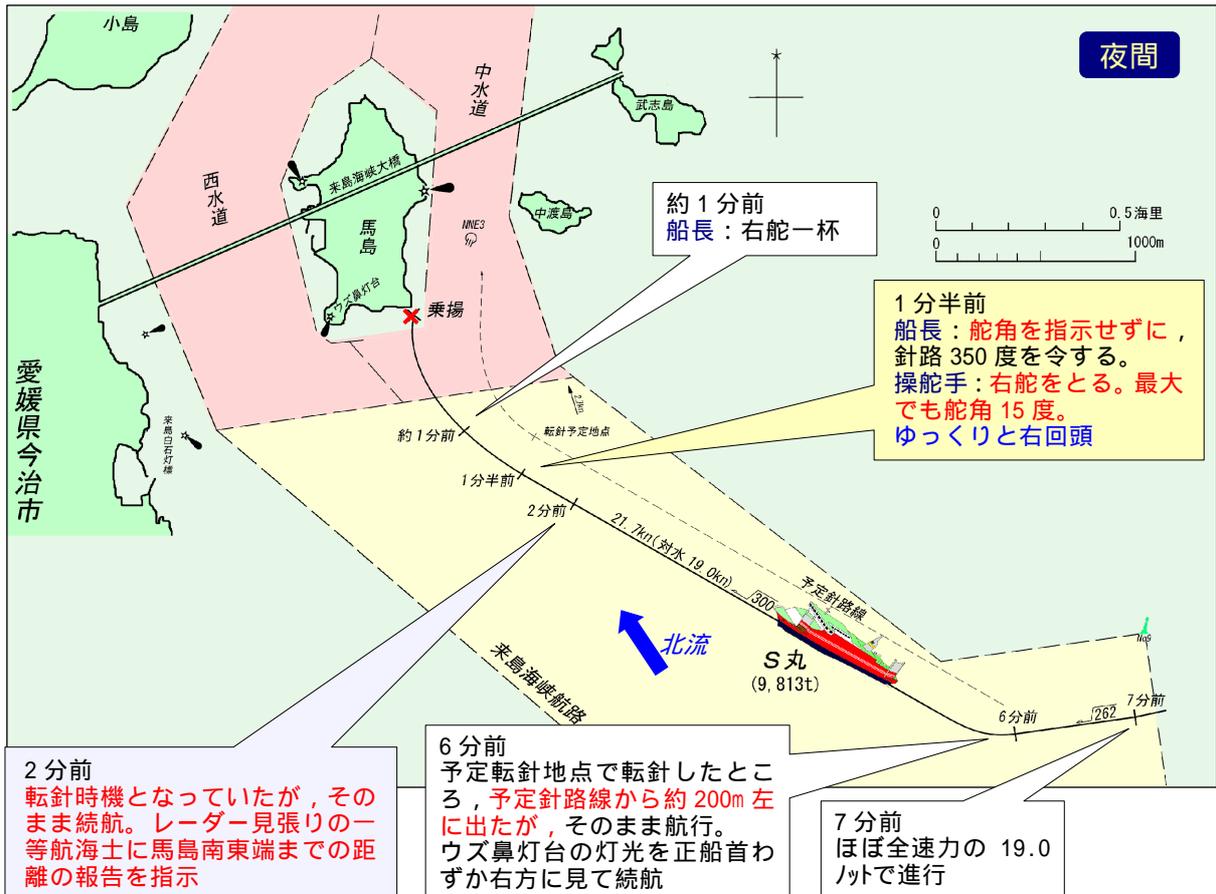
# 貨物船 S丸 乗揚

S丸：貨物船 9,813ト 全長 167メートル 乗組員 12人 コテナ 127個・シャーシ 63台・車両 93台  
 大阪港（台風避難のため瀬戸内海経由）那覇港  
 船長：49歳 一級海技士（航海）免許 海上経験 16年 船長歴 5年  
 発生日時場所：平成 16年 10月 20日 05時 05分 来島海峡馬島南東岸沖  
 気象海象：雨 北北東風 風力 3 下げ潮の中央期 北流 2.7ノット

船長	1. 来島海峡は初めての通航であり、来島海峡経由での運航に不安があった。	船長	来島海峡は、初めての通峡でしかも夜間であり、操船に余裕がもてる速力で航行する。補佐に当たる航海士や操舵手には、事前に予定針路線や転針予定地点などを十分に伝えておく。狭い水道では舵角を指示して転針する。安全な速力に減速して航行。	
	2. 入社・乗船して日が浅かった。（乗船後 8 日目に事故発生）		一航海士	予定針路線からの偏位、転針予定地点との位置関係の報告など、操船者の立場に立ったきめ細かな補佐をする。
	3. 平成 16 年 3 月まで操縦性能の良い 4,000 トンのフェリーの船長職に就いていた。			操舵手
4. 出港が遅れ、台風が接近して避泊を急ぐあまり、19.0 ノットの高速力のまま航行した。	レーダー監視を行い、船長から指示のあった馬島南東端までの距離のみ報告した。	操舵手	船長から「針路 350 度」の号令で右転開始。最大でも舵角 15 度。

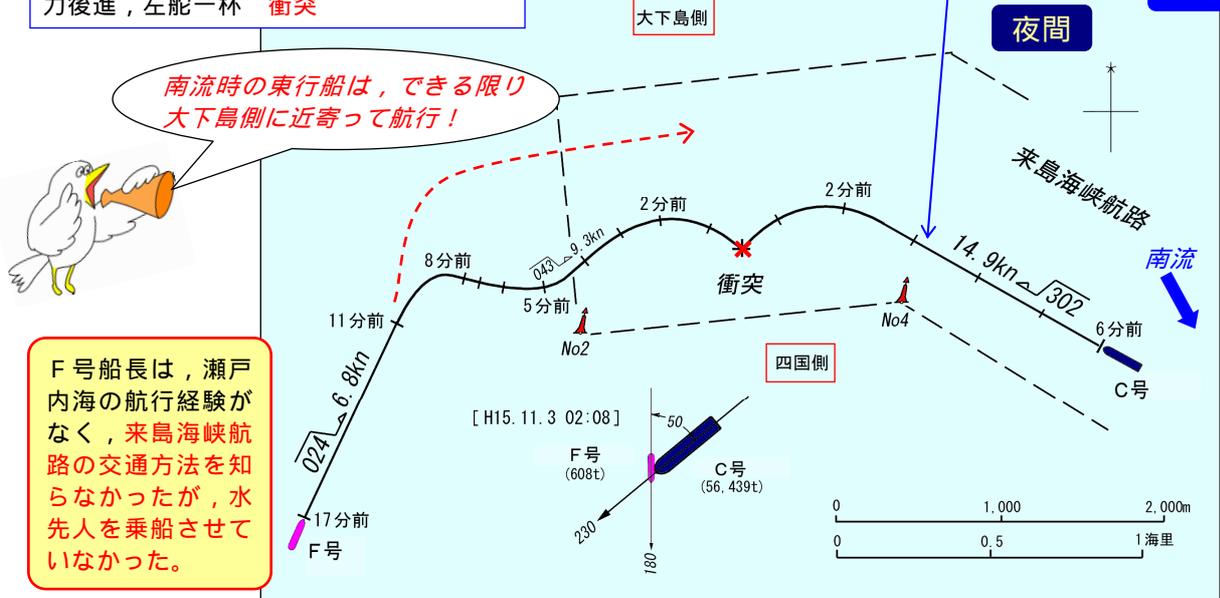
# 貨物船C号 × 漁船F号 衝突

約 2 分前 正船首 950m に接近した F 号が 緑・紅の両舷灯を見せるようになったので、F 号が右転していることに気が付き、探照灯を照射して注意喚起、機関を港内全速力から微速力に、さらに汽笛により短音を連続吹鳴し警告信号を行う。

2 分前 同航船が左転したので、左舵 10 度とし左転開始  
 265 度の新針路方向よりも少し北側に位置していた F 号が緑灯を見せていたので、そのまま北上すると思い、動静を監視しながら左転を続ける。

3 分前 第 4 号灯浮標を左舷側にして、左転する地点に達したが、左舷前方に同航船がいたため、左転時機が少し遅れる。

4 分前 左舷船首 30 度 2,450m に F 号の白、白、緑 3 灯を初認

1 分前 右舷船首の F 号が紅灯を見せるようになり、衝突の危険を感じて、機関全速力後進、左舵一杯 **衝突**

F 号船長は、瀬戸内海の航行経験がなく、来島海峡航路の交通方法を知らなかったが、水先人を乗船させていなかった。

約 4 分前 来島海峡海上交通センターから VHF による呼び掛けがあったが、日本語も英語も理解できず応答せず

8 分前 船首方向に多数の反航船を認め、今度は左転を開始

10 分前 右側を航行するつもりで右転開始

11 分前 右舷船首 78 度 3.3 海里に航路を西行中の C 号の白、白、紅 3 灯を初認

約 2 時間前 来島海峡通峡に備えて昇橋した船長は、二等航海士を手動操舵に、一等航海士と甲板手を見張りに就け、海図をほとんど見ずに、GPS プロッタを見ながら東行

3 分前 右舷船首 46 度 1,800m に C 号の紅灯を認めるが、C 号が航路の四国側に近寄って航行するため左転することが予測できず、航路の右側を航行しようと右転開始

約 2 分前 正船首 950m に接近した C 号が 緑・紅の両舷灯を見せるようになったので、C 号が左転していることに気付くが、そのまま右転を続けて C 号の前路に進出し、衝突直前に機関停止するが及ばず **衝突**

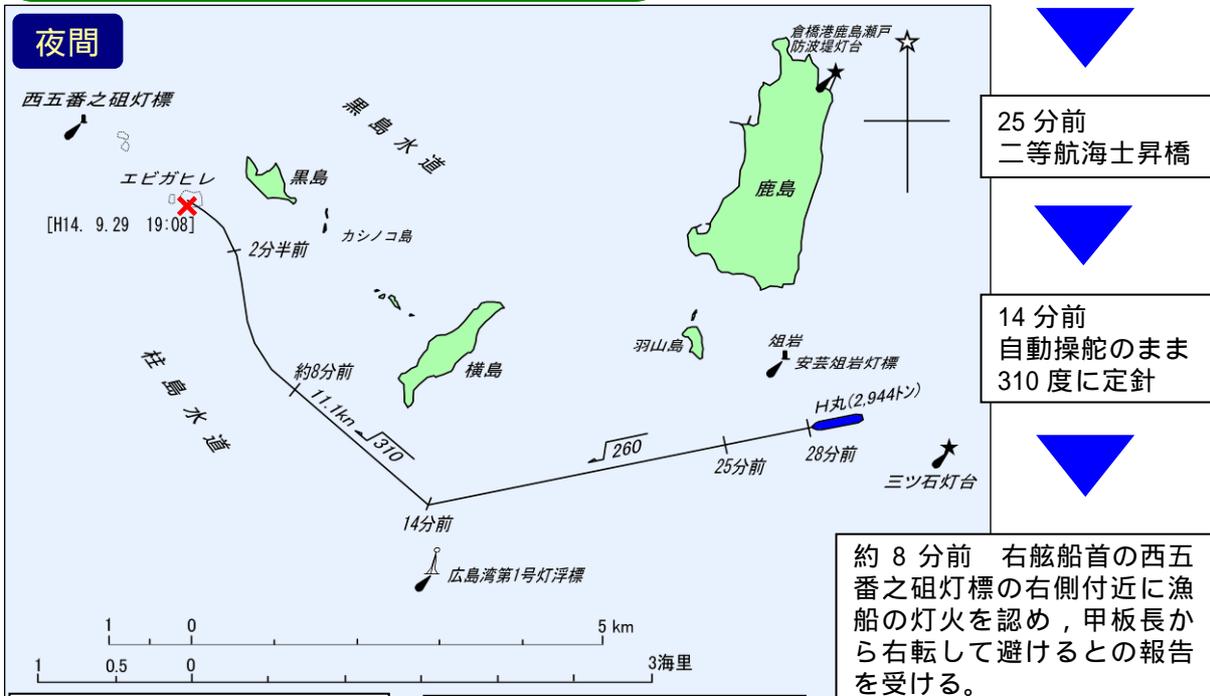
二等航海士は、当直責任者としての経験が浅く、航行予定海域の航行経験がなかった。  
 甲板長は、航海士職を執っていた経験があり、船長から二等航海士を補佐するよう指示されていたが、夜間に柱島水道を航行したことがなかった。

28分前 船長は、次直の当直責任者である二等航海士がまだ昇橋していなかったが、昇橋していた相当直の甲板長に針路、転針目標等を告げて降橋

2分半前 甲板長は、漁船の灯火を西五番之碇灯標の左方に見るようになったので、漁船と灯標との間を通過しようと小角度で左転中  
**乗揚**

約7分前 甲板長は、手動操舵に切り替え、右舵5度で右転開始するが、エビガヒレの存在を知らないまま進行

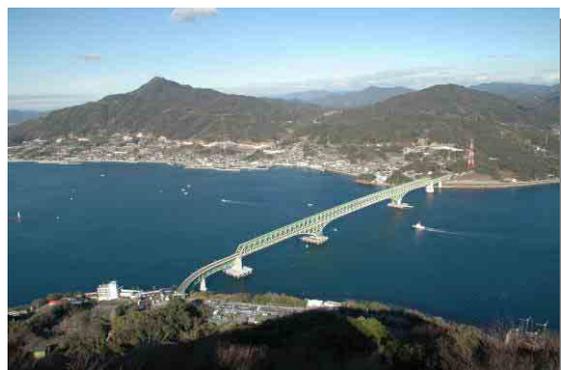
大島瀬戸における海難発生地点図

発生場所をみると、指定経路西側の戒善寺礁付近での衝突及び乗揚が各 1 件、指定経路東側（屋代島北西端）での乗揚及び衝突（単）が各 2 件などとなっている。

海難の原因別にみると、居眠り運航によるものが 4 件と最も多く、最狭部通過前の広い海域を航行中に居眠りに陥り、屋代島北西端や笠佐島南岸に乗り揚げたり、大島大橋の橋脚に衝突している。

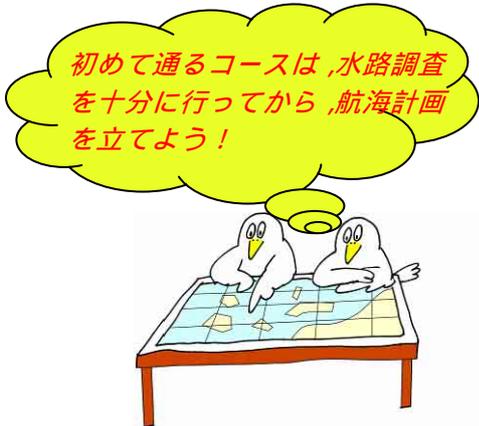
9分前 単独で船橋当直に就いていた船長は、戒善寺礁灯浮標の少し右方に向首する061度に定め、半速力前進、潮流に乗じて9.2ノットで手動操舵により進行

船長は、呉港での荷役開始時間に間に合うよう、夜間、大島瀬戸を東行することとしたが、船内にあった小縮尺の海図 W1108 だけを見て、戒善寺礁灯浮標の存在を認めるが、安全水域標識と思い、同灯浮標の右側を通る航海計画を立てた。

大縮尺海図では一目瞭然！

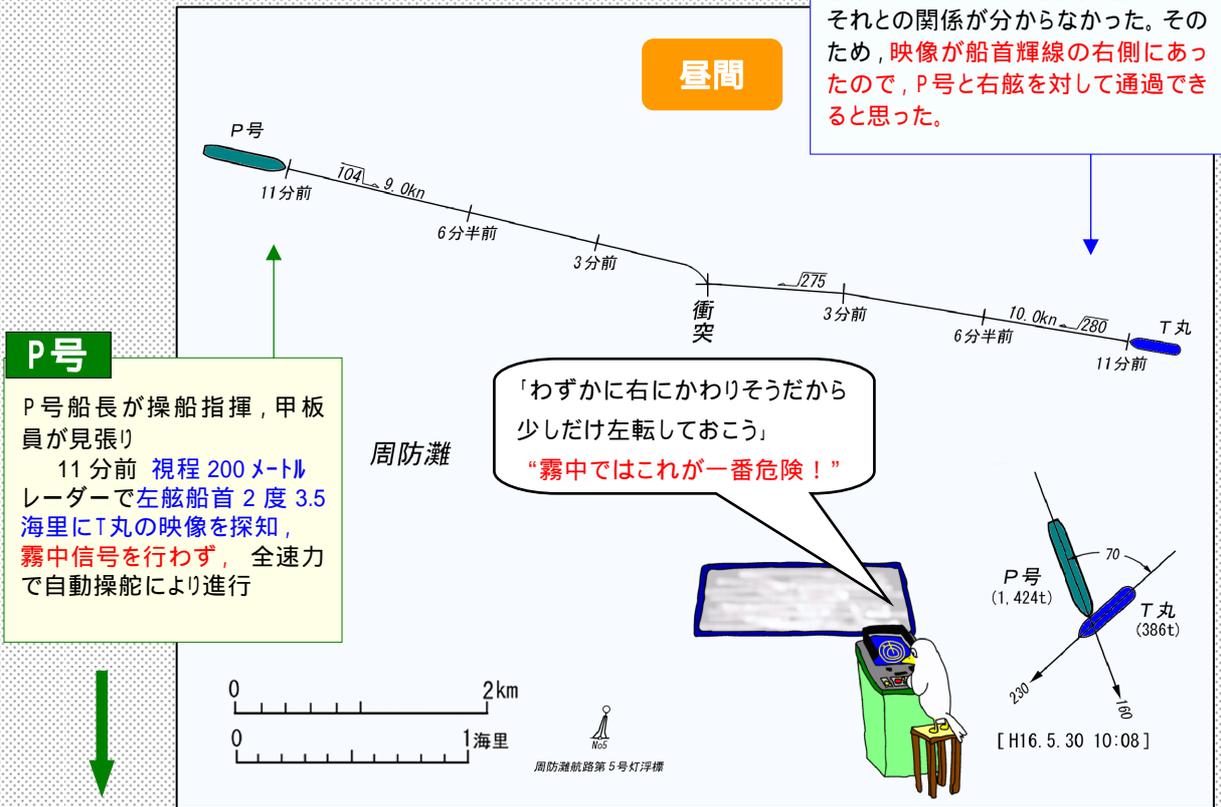
**6分半前**  
 P号に方位変化がなく、右舷船首2度2.0海里に接近、霧中信号も減速も行わず、右舷を対して通過できると思い込み、全速力のまま自動操舵により進行  
**3分前**  
 P号の映像が右舷船首2度1.0海里に接近、通過距離を離すため **5度左転**

**T丸**  
 T丸船長が操船指揮、一等航海士と甲板員が見張り、霧中信号を行わず、全速力で自動操舵により進行  
**9分半前**  
 レーダー(3海里レンジ・相対方位表示)で右舷船首2度3.0海里にP号の映像を感知  
 船長は、P号の方位変化と衝突のおそれとの関係が分からなかった。そのため、映像が船首輝線の右側にあったので、P号と右舷を対して通過できると思った。

**P号**  
 P号船長が操船指揮、甲板員が見張り  
 11分前 視程200メートル レーダーで左舷船首2度3.5海里にT丸の映像を感知、霧中信号を行わず、全速力で自動操舵により進行

T丸の映像に方位変化がないまま接近、映像が船首輝線の左側にあるので、もう少し接近してから、VHFで右転を呼びかけ、互いに右転すれば、左舷を対して通過できると考え、減速せずに続航
