# 狭水道の海難

安心・安全な海上輸送をめざして  
海難の多発エリアと通航のチェックポイント

そこで、海難審判庁では、「狭水道の海難」をテーマとし、平成14年から18年までの5年間の裁決をもとに、最近の海難の実態を海域ごとに分析し、そこから得られた教訓を紹介することとしました。

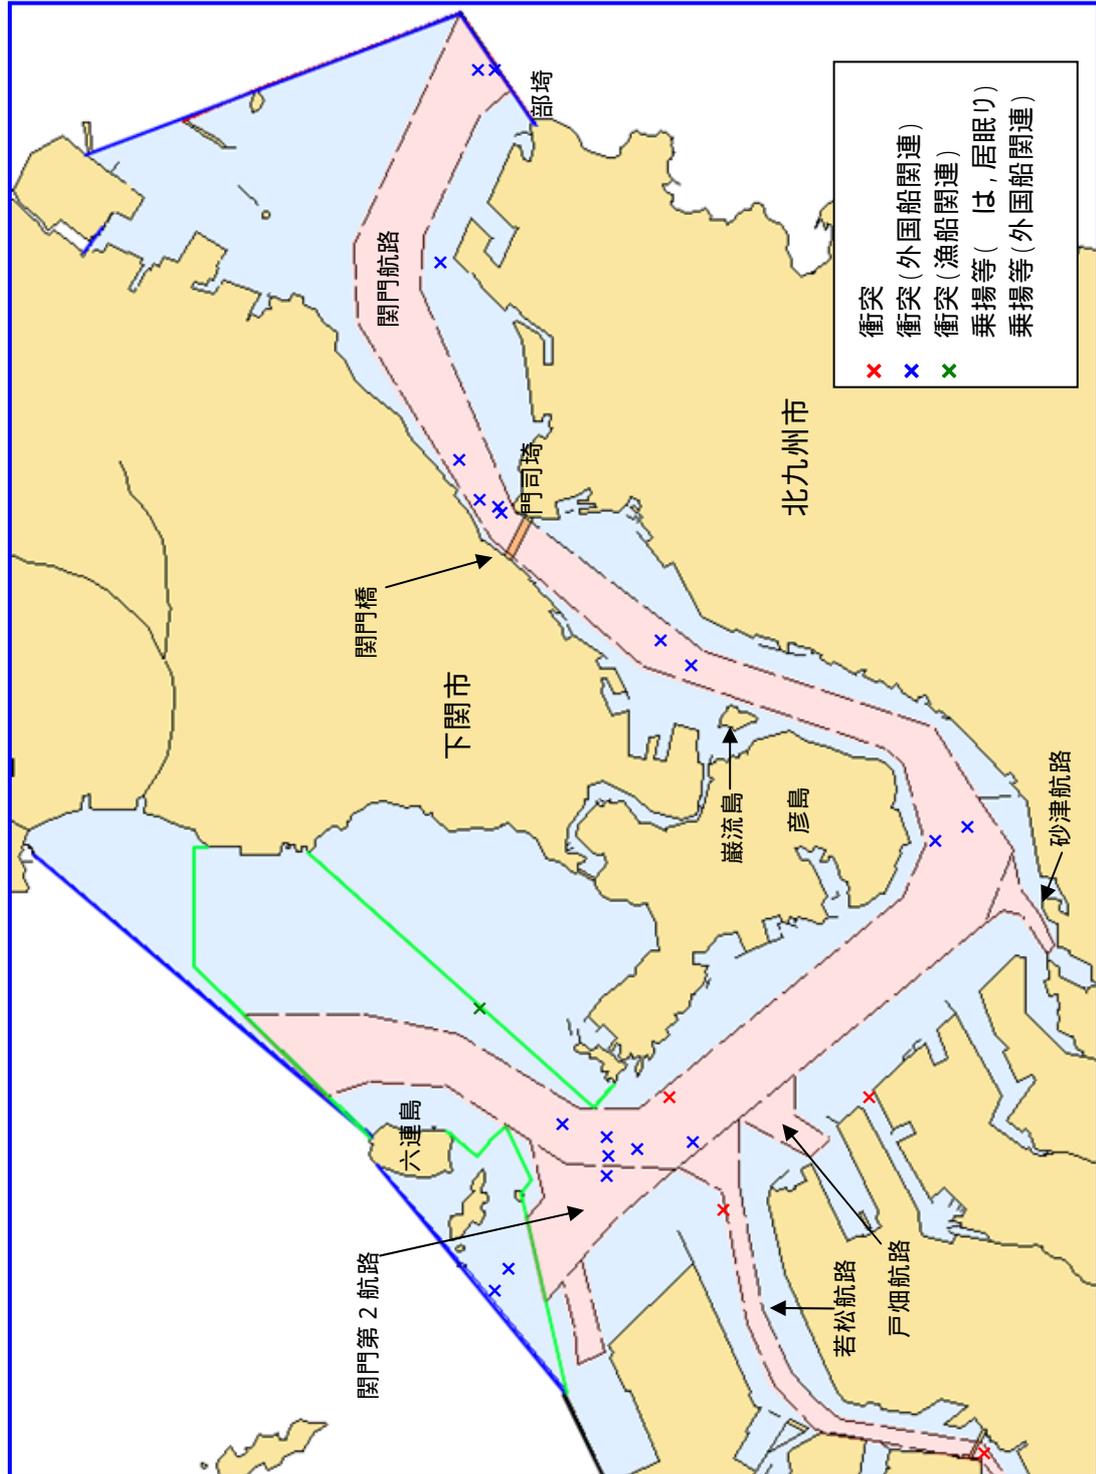
関門海峡の海難発生地点図

この海域において発生した海難で平成 14 年から 18 年までに裁決のあったものは 43 件で、衝突 24 件、乗揚 12 件、衝突（単）7 件で、衝突 24 件中、約 8 割の 19 件が、外国船が関連したもので、衝突船舶 50 隻のうち、約半数の 27 隻が外国船となっている。

発生地点別にみると、関門海峡の最狭部となる門司埼沖の早鞆瀬戸は、関門海峡で最も潮流の速い海域で、すべて潮流の影響によって海難が発生している。また、巖流島北東方の航路屈曲部では、航路航行船と航路入出航船との衝突が発生しており、平成 18 年 11 月には外国貨物船が衝突によって沈没し、航路が一時閉鎖される海難も発生している。巖流島以西の西部海域では、砂津、戸畑、若松、関門第 2 の各航路と接続しており、特に、関門航路・関門第 2 航路接続部での衝突が多くみられる。

乗揚は、砂津航路付近で 4 件発生しており、その他各航路沿いで、潮流や第三船の影響による灯浮標衝突などが発生している。

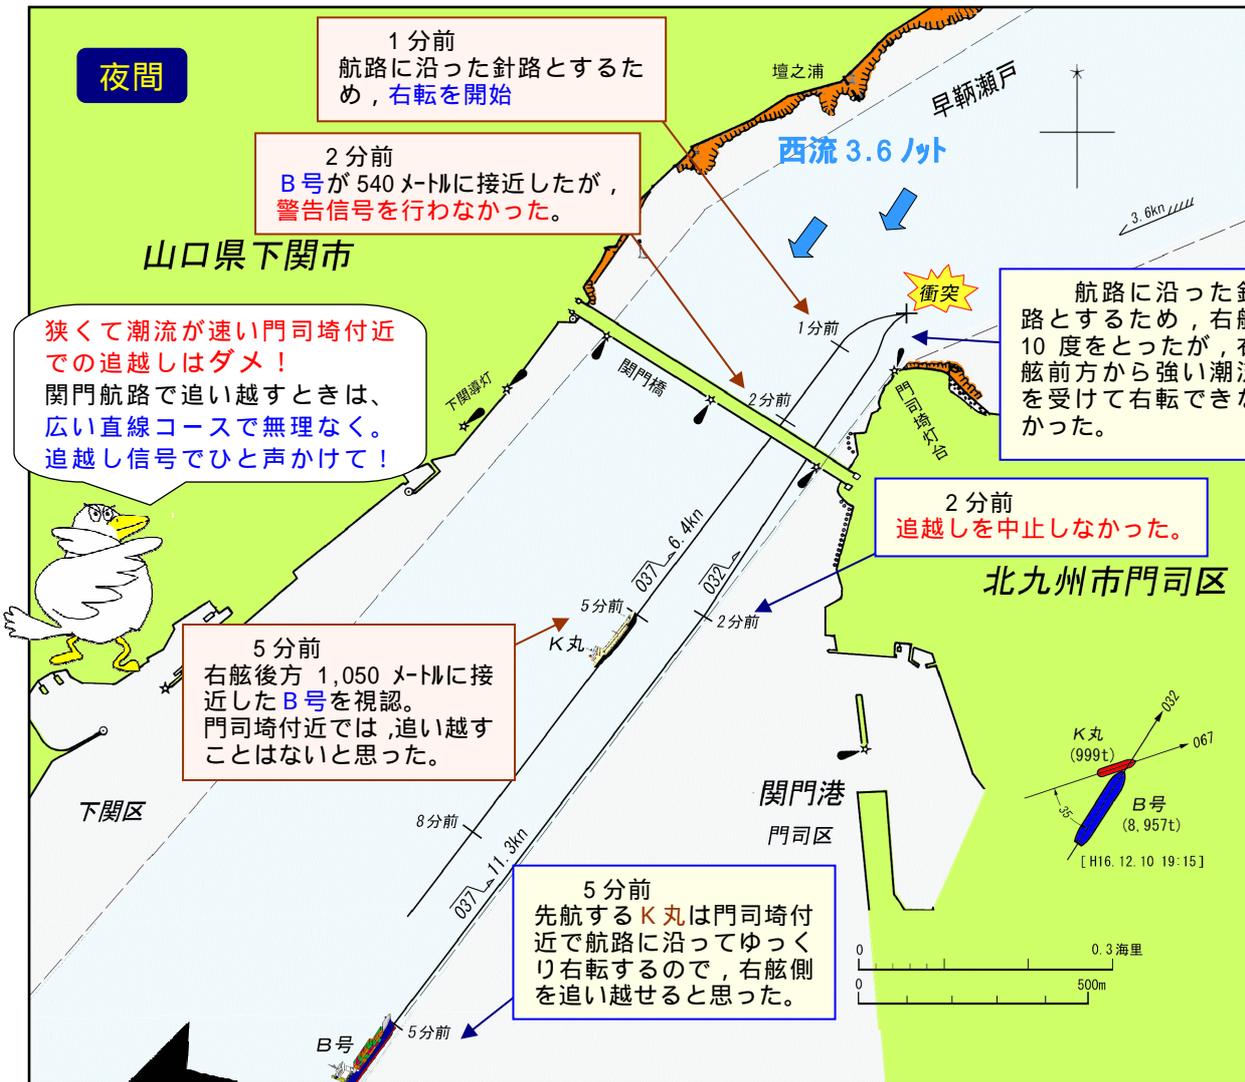
関門海峡東部 Case 1

衝突地点付近を東行する貨物船

追い越すつもりがなくても！  
 西流時、潮の弱い航路境界線付近の東行船は、潮の強い航路中央寄りの東行船を、追い越す態勢となるので注意が必要。

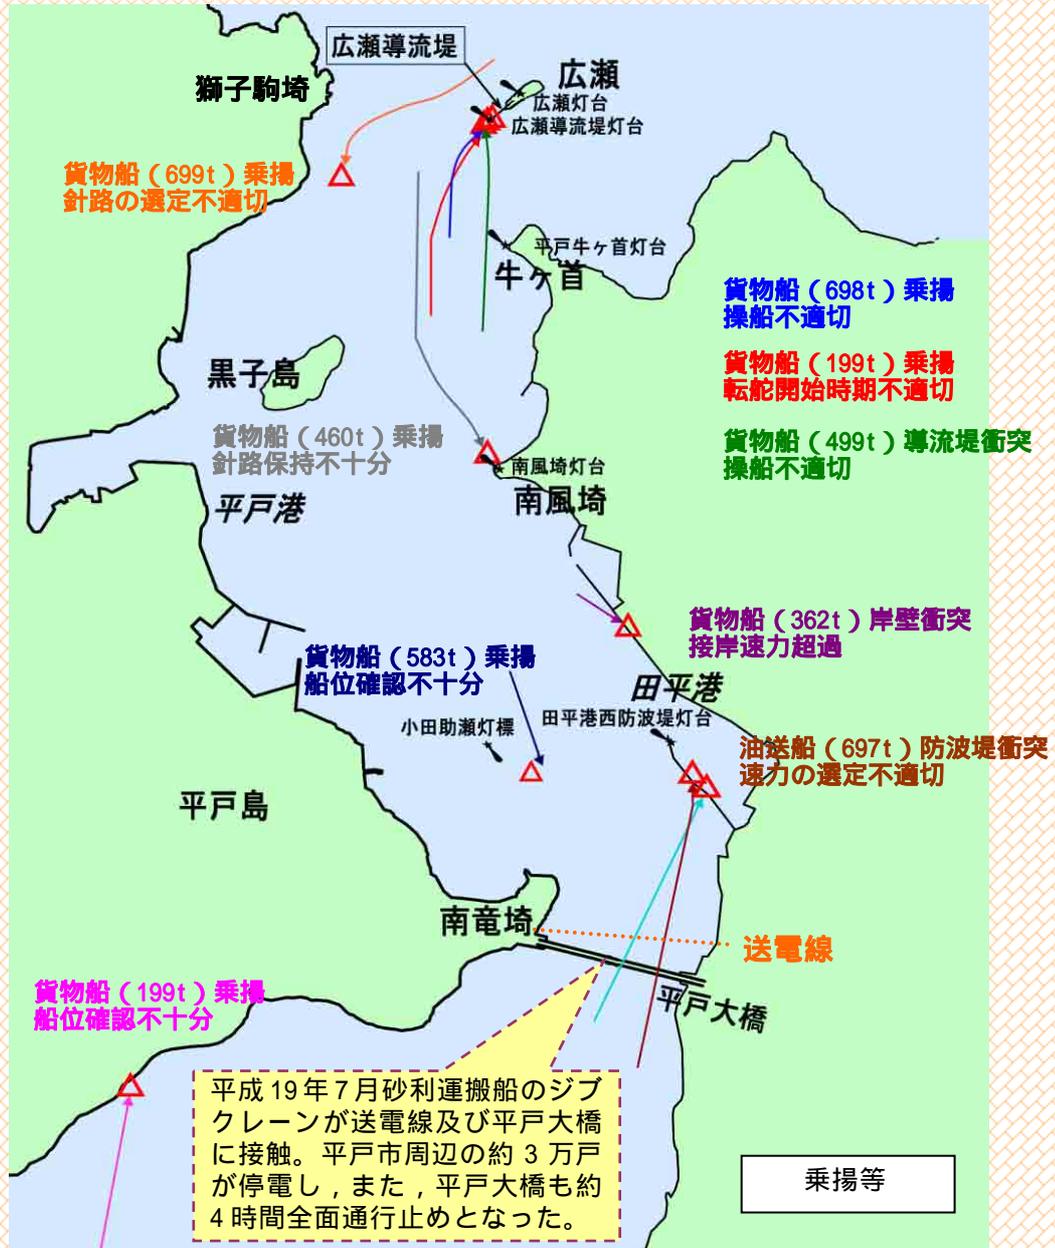
## 平戸瀬戸の海難発生地点図

この海域において発生した海難で、平成14年から18年までに裁決のあったものは10件で、乗揚6件、衝突（単）4件となっており、二船間の衝突はなかった。

発生地点別では、夜間、北流の北上時に広瀬導流堤に乗り揚げたものが3件あり、また、田平港西防波堤に衝突したものが2件あった。

発生時刻をみると、すべて日没から日出までの夜間に発生しており、北上時が7件、南下時が3件となっている。

潮流は、最強時には7ノットを超える海域であるものの、海難発生当時の潮流は、最大で4.5ノットで、10件中8件が順潮流に乗じて航行中の海難であった。
