# 志摩半島における乗場・養殖施設損傷事件の分析

平成17年3月  
横浜地方海難審判庁

そこで、当庁では志摩半島周辺海域で発生し、平成3年から平成15年までに裁決された31件の乗揚事件と10件の施設損傷事件を分析し、「志摩半島における乗揚・養殖施設損傷事件の分析」としてまとめた。

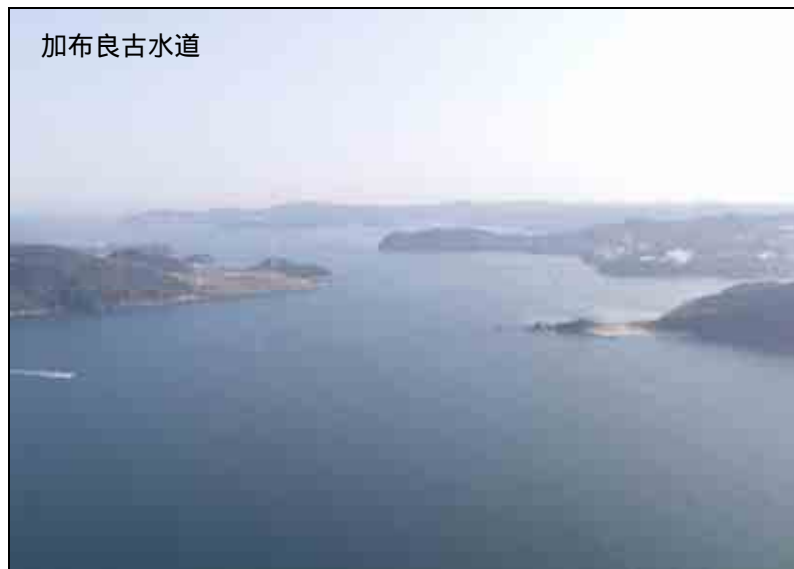
加布良古水道

加布良古水道南口で先航船に追いつき、同船を追い越そうとして、右舷標識であるタナバシ灯浮標の右側に向かう針路として進行し、タナバシ周辺に拡張する岩礁に乗り揚げた。

**船長** タナバシ灯浮標が右舷標識であることを知っていた。  
先航船に接近しながら、加布良古水道の南口で追いついた。  
速力を落として先航船に追従すると、狭い水道を通過し終わるまで時間を要するので減速したくなかった。  
前方の加布良古水道内に反航船があり、先航船の左側を追い越しても次に反航船と行き会う状況であった。  
先航船の右側を追い越すのに、タナバシ灯浮標の右側を通らなければならない状況であったが、灯浮標の至近であれば大丈夫と思った。

- ・ 航路標識の意味を理解して、危険水域には絶対に進入してはいけない。
- ・ 広い水域に出るまで、可航水域の狭い水道内での無理な追い越しは慎み、減速して先航船に追従し、十分広いところへ出てから追い越そう。
- ・ 危険な岩礁の近くを航行するときは、風潮流の影響によって、危険水域側に圧流されるおそれがあることに気をつけよう。

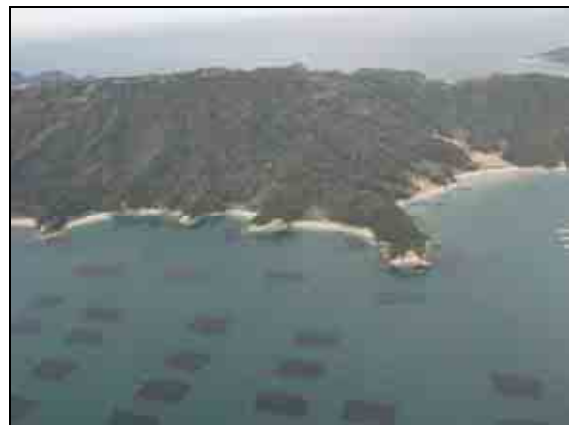
夜間に菅島水道を通航した経験がなかったのに、船舶代理店から養殖施設に簡易標識灯が設置されているとの情報を得ただけで、水路調査を十分に行わないまま発航し、のり養殖施設に気付かずに同施設に乗り入れた。

**養殖施設** 菅島北岸には、毎年9月から翌年4月の間、のり養殖施設が設置されていた。

**船長** 夜間に菅島水道を通航するのが初めてであった。  
海図W73号（鳥羽港付近）、漁具定置箇所一覧図（第6120号9）や海上交通情報図（H-304A）を備えていなかった。  
船舶代理店から、菅島水道沿岸に養殖施設があるが、同施設には簡易標識灯が設置されていると聞き、その灯火を見ながら通航すれば大丈夫と思った。  
夜間、菅島水道のほぼ中央を通航していたが、船首方に反航船を認め、避けようとして大きく転針したため、のり養殖施設に向かって接近した。  
のり養殖施設に乗り入れる直前まで、簡易標識灯の灯火に気付かなかった。

- ・ 航行する海域の海図は、必ず備えておこう。
- ・ 狭い水道を通航するときは、水深、航路標識、地形などが詳細に表現されている大縮尺の海図を使おう。
- ・ 菅島水道など志摩半島沿岸海域には、多数の養殖施設が敷設されているので、漁具定置箇所一覧図、海上交通情報図、水路誌などにあたって、養殖施設の設置場所、範囲、期間などの情報収集に努めよう。
- ・ 養殖施設がある海域を通航するときには、レーダーにははっきり映りにくいので同施設に設置された灯火などを確かめながら進行しよう。
- ・ 反航船など他船を認め、転針して避航するとき、転針の前後には必ず周囲の状況を確かめよう。
- ・ 通航経験がない狭い水道では、できるだけ昼間で視界のよいときに通航しよう。
