## 鉄道トンネル内のつららの観測(第2報)

鈴木 大樹・小川 直仁 (JR 北海道)  
 岩花 剛・赤川 敏 (北海道大学大学院工学研究科)

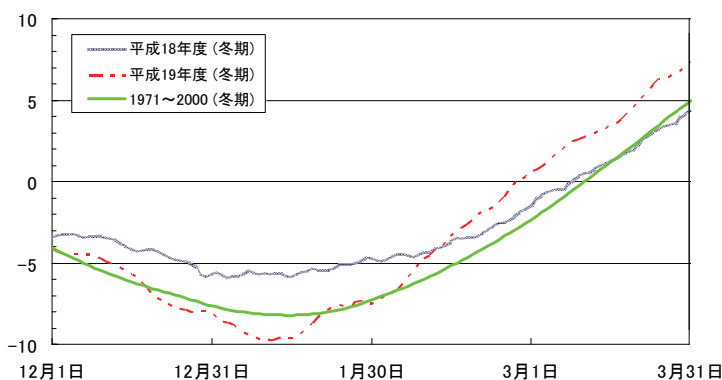
図 1 旭川地方気象台による観測値(平均気温)

図 1 に旭川地方気象台による気温観測値(平均気温)を示した. 図 1 によると平成 18 年度冬期は例年に比べ暖かく暖冬であったが, 平成 19 年度冬期は 12 月から 2 月上旬までは例年より寒く, 以降は暖かい気象であったことが分かった.
