AA2011-3

航空事故調査報告書

II アシアナ航空株式会社所属 HL7763

所 属 アシアナ航空株式会社
型 式 エアバス式A321-200型
登録記号 HL7763 (韓国)
発生日時 平成21年10月28日 10時08分ごろ
発生場所 関西国際空港滑走路06L上

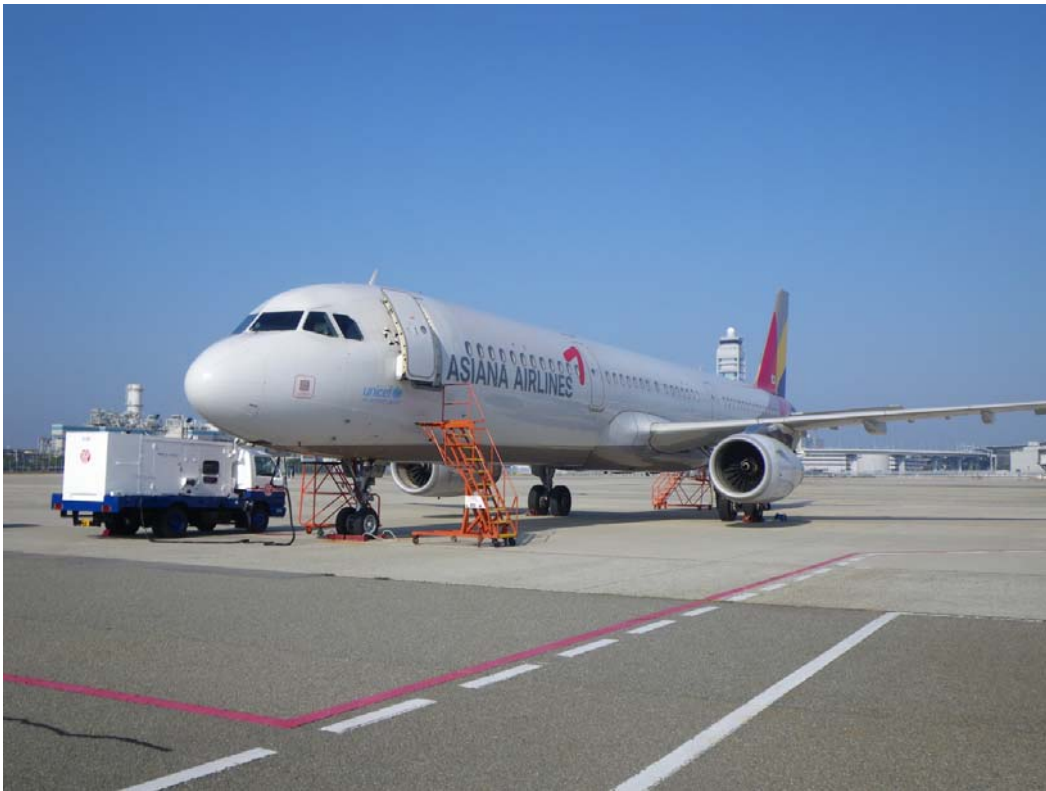
写真1 事故機

アシアナ航空株式会社所属エアバス式A321-200型HL7763は、平成21年10月28日(水)8時51分、同社の不定期1125便として金浦国際空港(韓国)を離陸し、関西国際空港滑走路06Lへ着陸した際、機体後部が滑走路面に接触して損傷した。

中 破
