北海道渡島半島西海岸の乙部村 豊浜地域に発生した地すべり

石田正夫

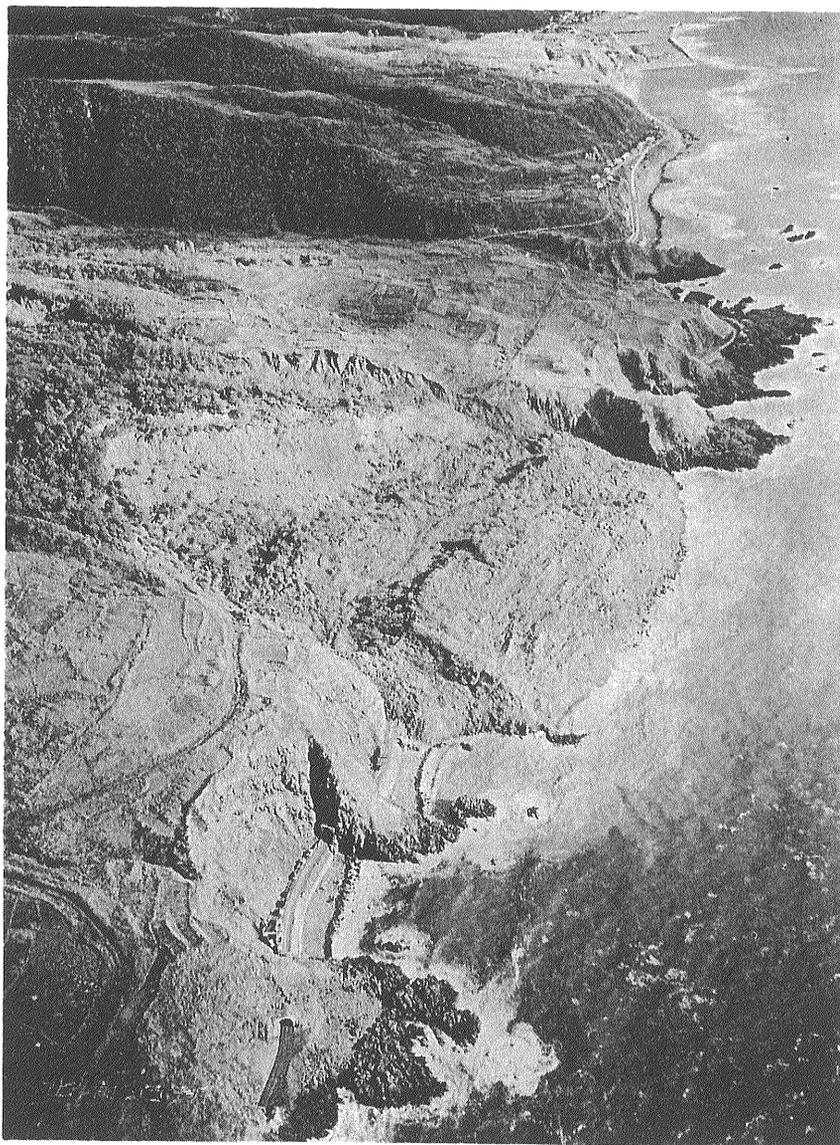
地すべり後の状況を見ると 表面はほぼ大きく2段となり 上の段では大小の亀裂が認められ崩壊寸前の危険な状態である。下の段には上位の面から2次的に崩落した大石が散在している。旧国道および送電線はこの下段上にあるが その状況からみるとほぼ過去の地表が

熊石町～乙部村 境界地域の地すべり(相沼側から撮影)
 [北海道新聞社版権所有掲載許可済み]
