AA2017-9

航空事故調査報告書

I 日本航空株式会社所属
ボーイング式737-800型 JA322J
非常脱出時の乗客負傷

平成29年12月21日

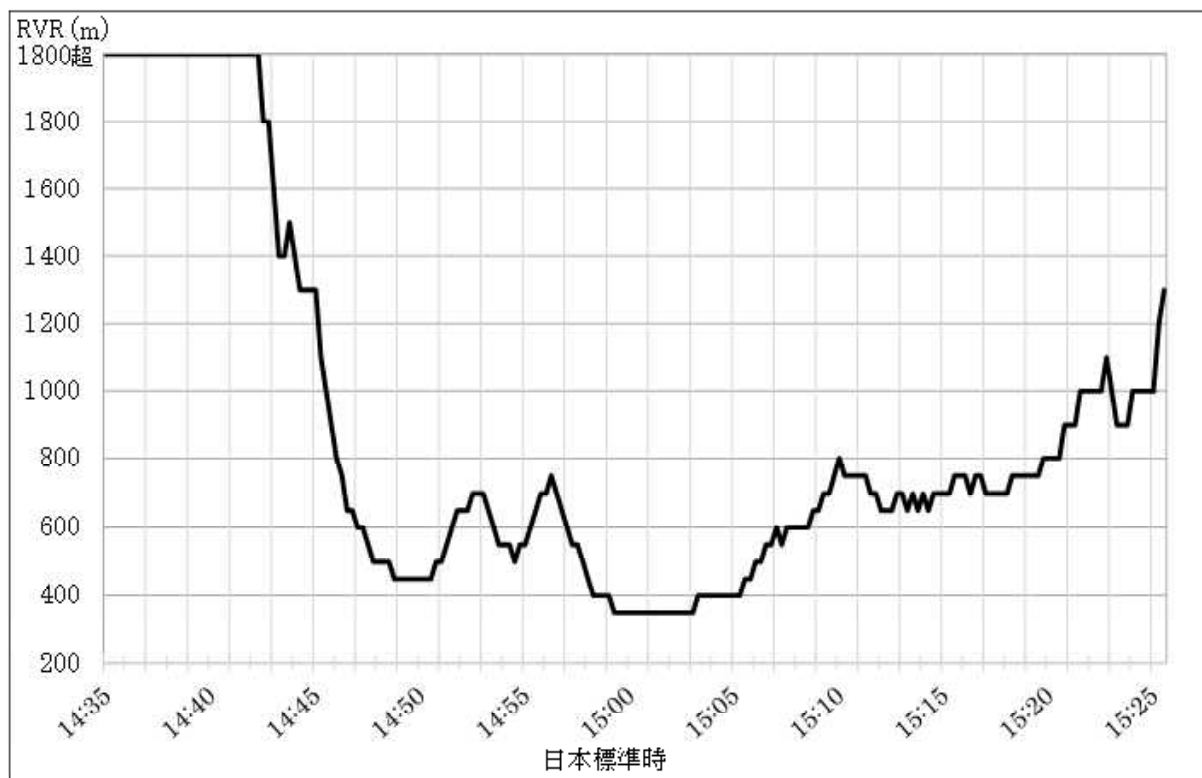
図2 滑走路19RのRVR値データ

事故発生場所に最も近い滑走路19R接地点付近における本事故関連時間帯のRVR値(15秒間隔で観測した値の1分間平均)は、図2のとおりであった。事故発生場所は、観測地点から約250°方向に約700mの位置である。

2.6.4図2に表したとおり、滑走路19RのRVR値が14時43分から50分の間に1,000m以上低下していたことから、同空港では急激に雪が強くなるとともに視界が悪化したものと推定される。

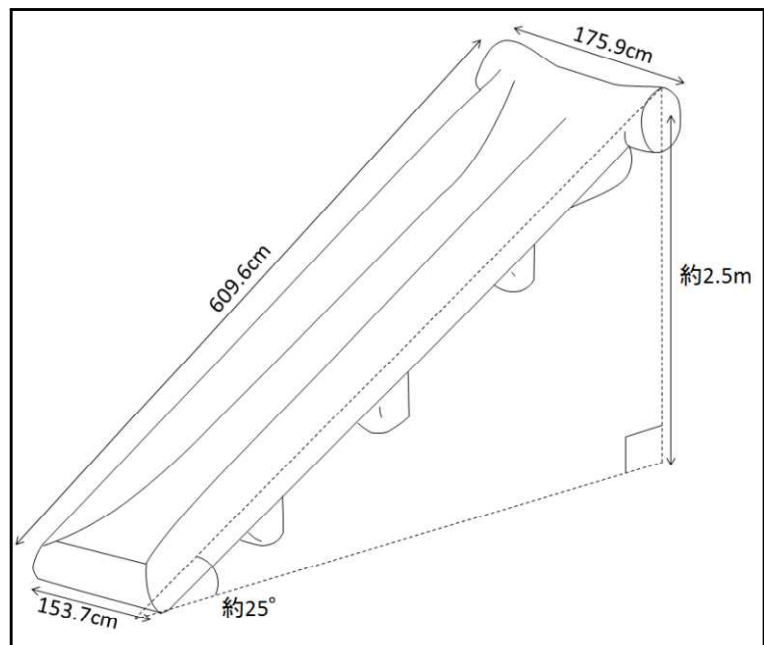
図4 同機に装備されていた脱出スライド概略図

同機に装備されていた脱出スライドの主な仕様は一人ずつ降下する型式のもので、主な素材はウレタンゴムであり、一部にアルミコーティングが施されている。非常口が開くと、折り畳まれた状態で格納されている脱出スライドに空気が注入され、自動的に展開する。仕様上の展開時間は、4秒以内としている。

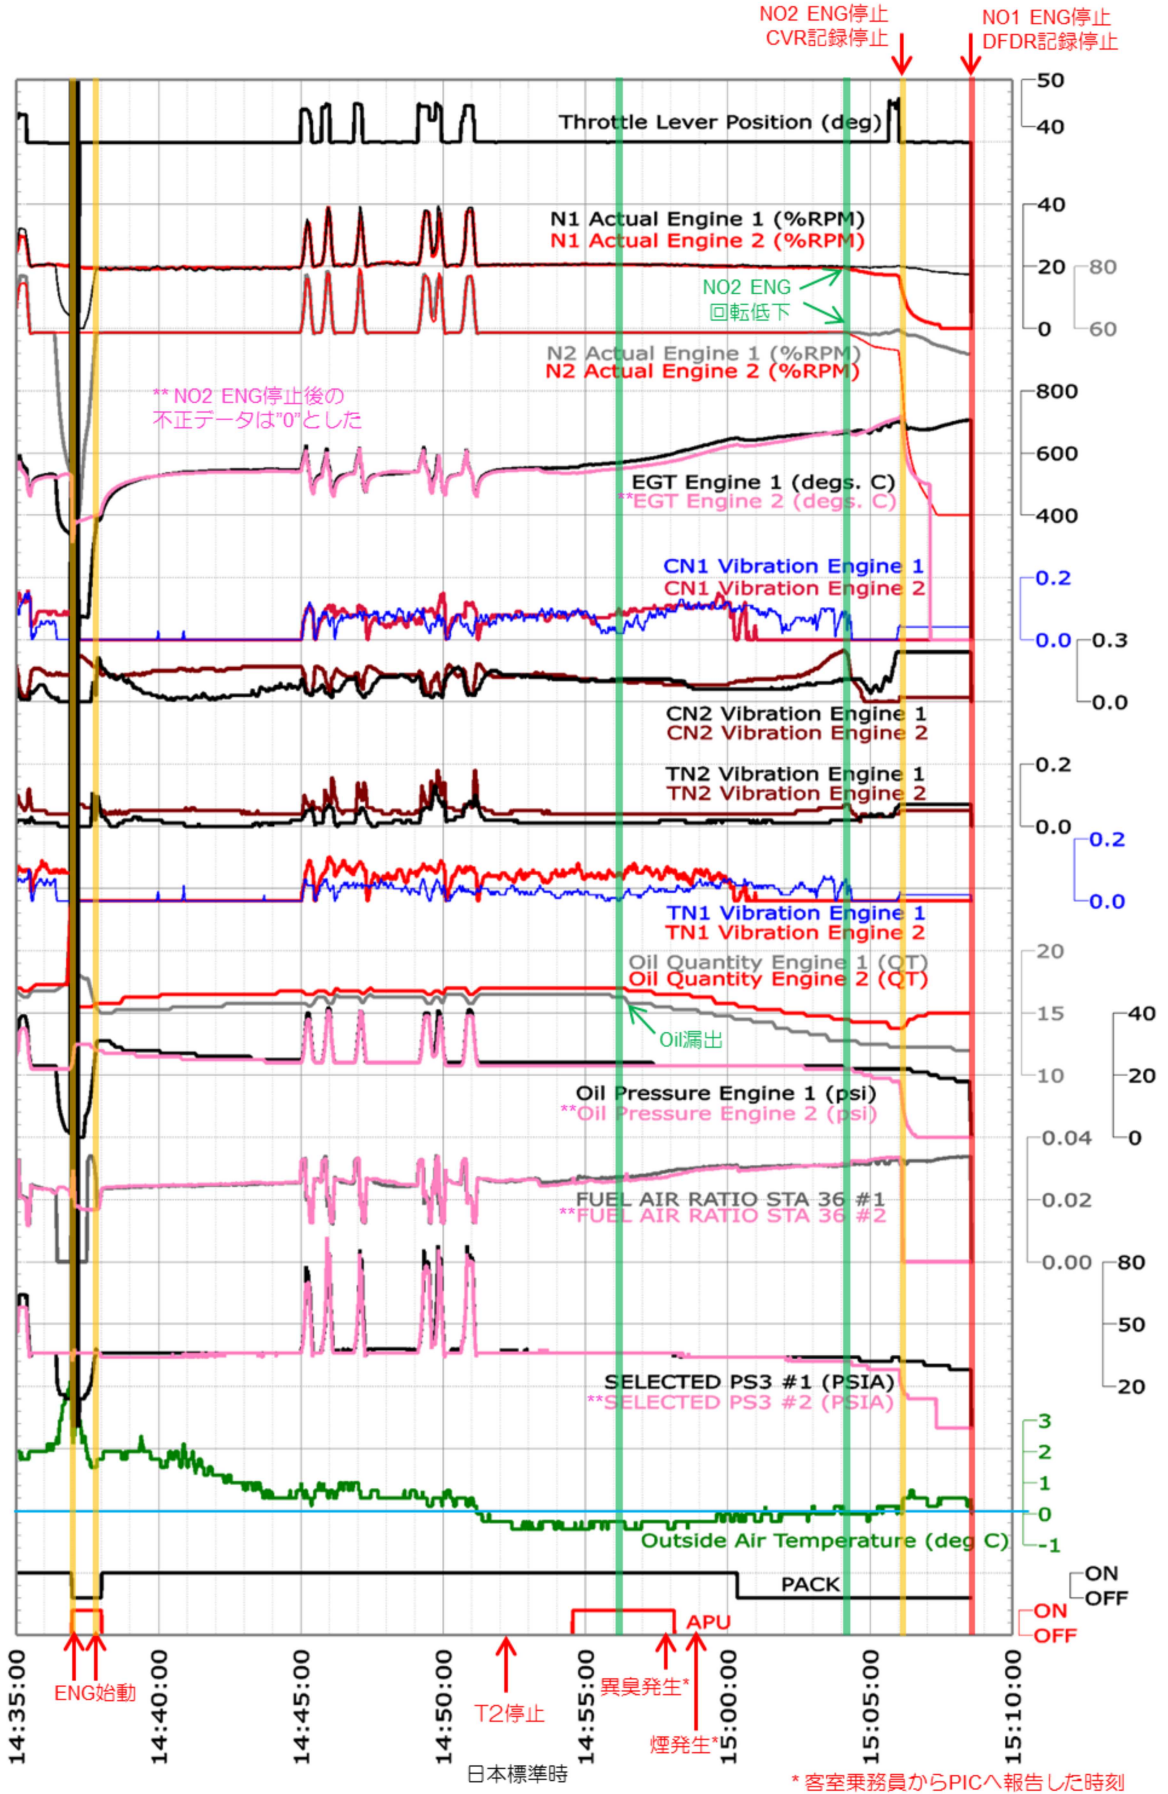
付図2 FDRの記録

付図2に表したFDRの記録から、本事故関連時間帯における同機の外気温(OAT)は -1°C を上回っており、2.6.2(2)表1から、14時49分に卓越視程が200mとなってから本事故発生まで、卓越視程は800mを下回っていた。2.1.1並びに2.1.2(1)、(2)及び(7)の口述から、14時52分ごろ、激しい降雪により前方約50mの誘導路中心線が見えないほど視程が悪化したものと考えられる。

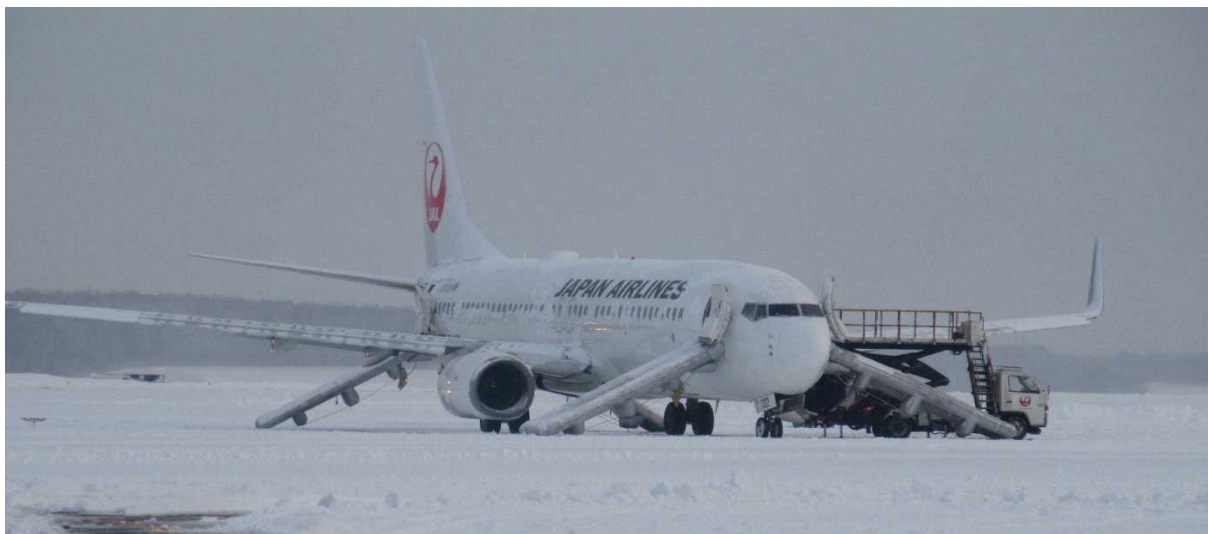
写真1 事故機

損傷なし
