# 環 境 省 委 託 業 務 報 告 書

平成 27 年度温泉を原因とする  
中毒事故等対策検討委託業務

2016 年 3 月

公益財団法人 中央温泉研究所

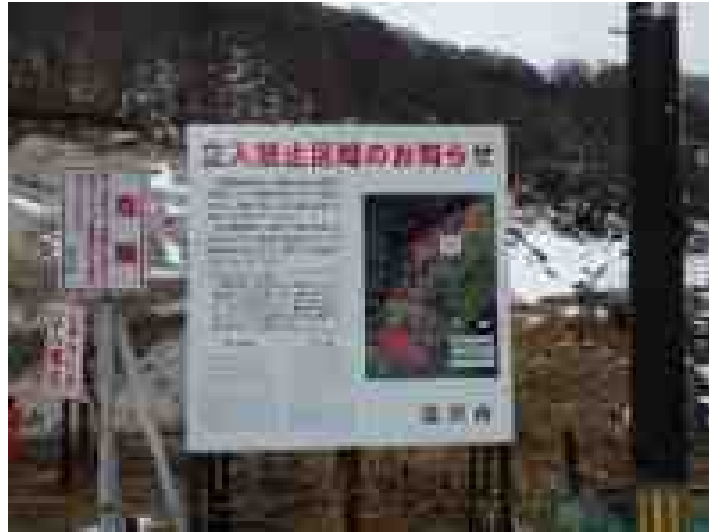
図 1 注意掲示板

2015 (平成 27) 年 12 月 16 日に現地調査を行った。図 1 に注意掲示板の写真を図 2 に事故現場の写真を示す。湯沢市の取り組みについてはヒアリング結果としてまとめた (3-3. ヒアリング結果のまとめ 8 参照)。

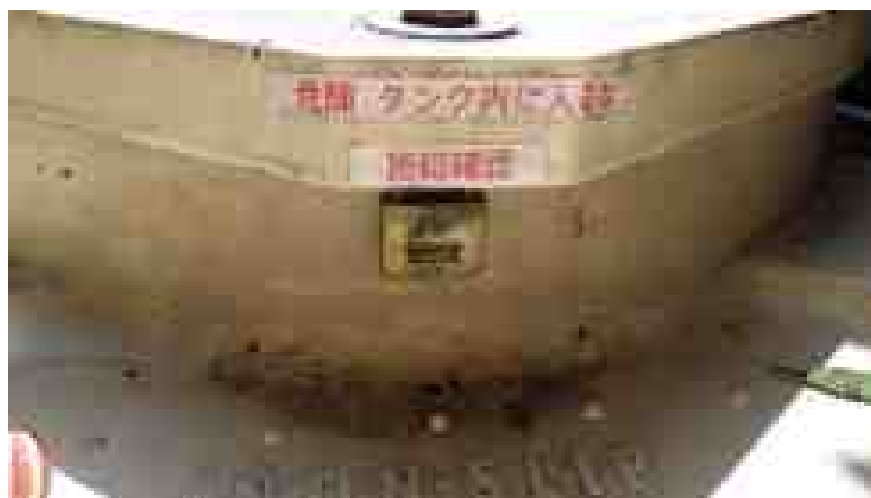
図 9 温泉源泉タンク上部ふた施錠箇所

現地調査では、上部ふたから内部のガス濃度を測定した。硫化水素濃度は 1.3ppm であった。また酸素濃度は 14vol.%, 二酸化炭素濃度は 20vol.%以上であった。硫化水素濃度は、新聞報道の値のように低い値を示した。ただし、事故発生当時、被災者救出のためタンクは電気のごぎりで切断されており、事故直後の小浜消防署の測定した硫化水素濃度は必ずしも事故発生当時の値を反映したものとは言えない。

しかしながら、今回測定した酸素濃度は 14 vol.%, 二酸化炭素濃度は 20 vol.%以上(測定に用いた非分散型赤外線検出器の検出上限が 20vol.%)を示しており、酸欠や二酸化炭素中毒が起きかねない濃度となっていた。

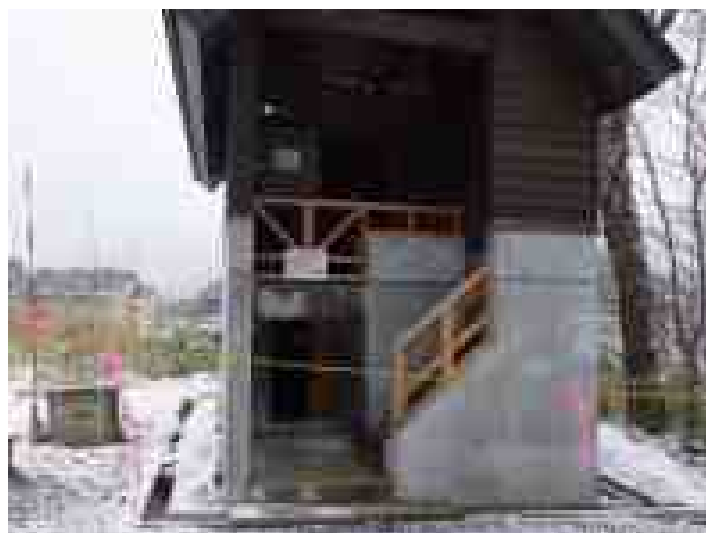
図 12 温泉分湯槽の状況

2015年12月15日には仙北市担当職員にヒアリングを行い、17日は給湯施設の現在の状況等現地調査を行った（図12）。

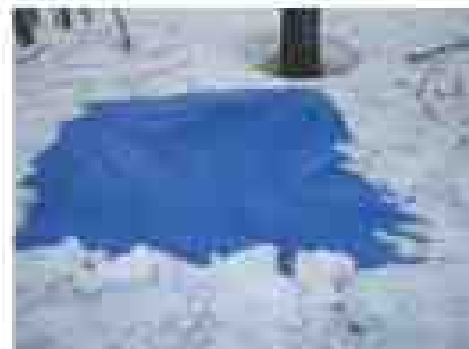
写真5、再埋戻し完了

・敷設地止時の管内状況を確認した調査機を掘り直して、埋戻し作業を完了して戻す。敷設地止時の状況を再現した。

24 時間後に雪洞内の硫化水素濃度を検知管で測定した結果、致死濃度の 500ppm まで上昇していた。雪洞内にあった検知管から漏出している硫化水素が雪洞内に滞留して、雪洞内は極めて高濃度になることが判った。雪洞の大きさを考慮に入れると、事故発生当時の雪洞内の硫化水素濃度は 5000ppm 以上あったと考えられる。

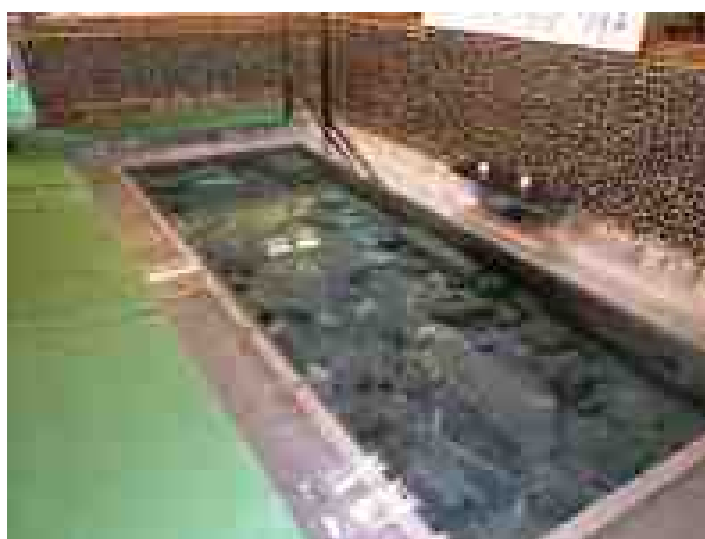
図13 寒の地獄浴槽

寒の地獄温泉では、浴槽直近に源泉があり、そこから直接浴槽に引湯している。調査当日の泉温は、13.8℃、浴室室温は17.4℃であった。温泉水の電気伝導率は31.4 mS/m(25℃)、pHは4.6であった。温泉は弱酸性であるため、浴室には浴槽から硫化水素が浴室空気に拡散しているはずである。図14には、各測定点で測定を行った結果を示す。A~H地点の硫化水素濃度は定電位電解式検知器を用いて測定した。

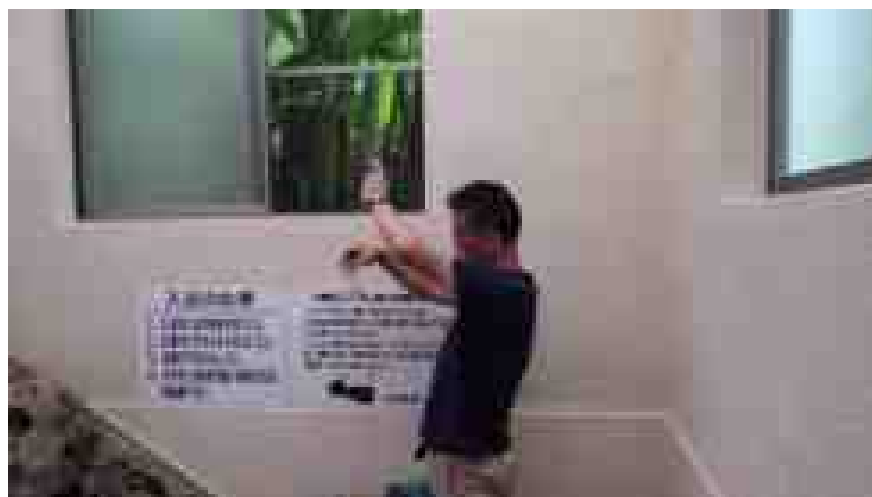
図 15 七里田温泉下湯男性浴室

泉温は  $36.3$  ，浴室内気温は  $24.7$  であった。温泉水の電気伝導率は  $370$  mS/m ( $25$  )，pH は  $6.2$  であった。温泉水に含まれる遊離二酸化炭素濃度を測定したところ以下の数値を得た。

図 16 の測定 E は、源泉から注がれる温泉が浴槽に落ちている場所であり、浴槽湯面上にはガスの気泡が確認できた。測定点 E の湯面から上方 10 cm の位置の二酸化炭素濃度は 1.0vol.% であり、高濃度ではあるが、重篤な中毒を起こす濃度ではなく、呼吸が促進される程度の濃度であった。図 15 の写真にあるように浴室には、本温泉が高濃度に二酸化炭素を含有する温泉であり、飲酒をしての

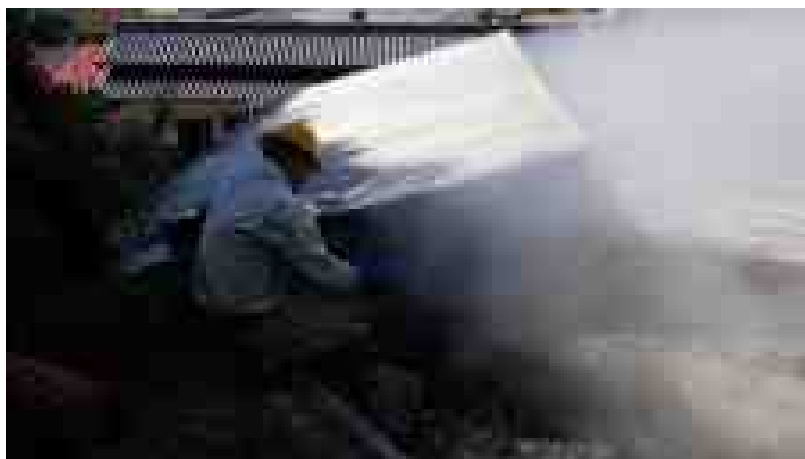
図 17 小浜歴史資料館

2015（平成 27）年 9 月 8 日に一般社団法人小浜温泉エネルギーに協力いただき調査を行った。温泉分析書によると小浜温泉の泉質はナトリウム - 塩化物泉が一般的で，ほぼ 100 の泉温を持ち，中には泉温が 102 を記録する源泉もある。温泉水と共に加圧蒸気が発生していると考えられる。温泉分析書に示された遊離二酸化炭素濃度は，多くても 20mg/kg となっている。今回小浜歴史資料館とほっとふっと 105 で，酸素濃度，二酸化炭素濃度及び硫化水素濃度を測定した。二酸化炭素濃度は非分散型赤外線式検知器及び検知管，硫化水素濃度は，検知管を用いて測定した。

ほっとふっと 105 貯湯槽内は、二酸化炭素濃度、酸素濃度共に、中毒や酸欠により死にいたる濃度に達していた。小浜温泉は、100 近い高温泉が水蒸気を伴い湧出する温泉であり、水蒸気による火傷に注意する必要があることは明白であるが、温泉分析書から判断する限り二酸化炭素泉でも硫黄泉でもなく、特にガス対策が必要な源泉ではないと判断されかねない。これは、通常の温泉分析では、浴槽で利用する状態である液状の温泉を分析するためであり、湧出直後に空気中に拡散される温泉付随ガスの分析が行われなかったためである。

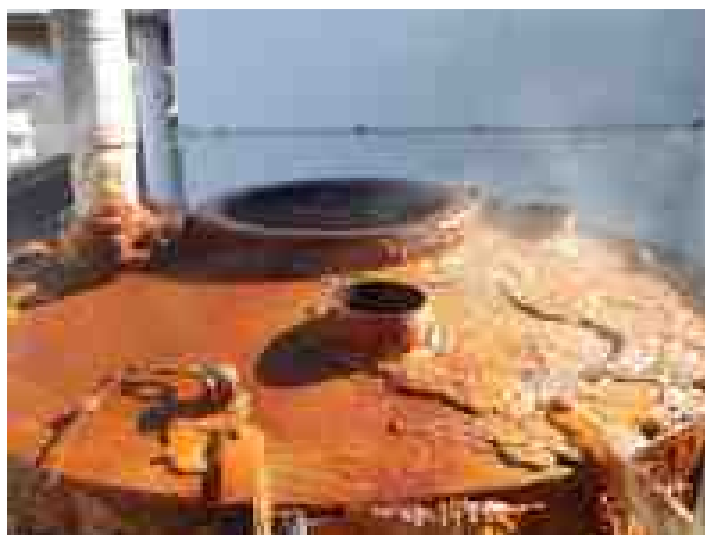
図 20 松代温泉貯湯槽上部排気口

貯湯槽上部のふたの隙間から漏れ出すガスは，酸素濃度 0.2vol.%，二酸化炭素濃度約 100vol.%（検知管による測定），硫化水素濃度 8ppm であった。松代温泉の 2 つの貯湯槽（ばっ気槽の機能も併せ持つ）内は，いずれも二酸化炭素中毒及び酸欠で瞬時に死亡する濃度に達していた。ただし，貯湯槽と浴槽の間に設けられた中継槽の出口部分（図 22）の二酸化炭素濃度は最大で 8vol.%（非分散型赤外線検知器による測定）を記録したものの，実際に温泉が浴槽に流れ落ちている湯面の上方 10cm の場所の二酸化炭素濃度は 0.75vol.%（検知管による測定）であった。

貯湯槽内は二酸化炭素中毒や酸欠により瞬時に死にいたる濃度に達しているものの、浴槽では二酸化炭素濃度が問題となるほど高濃度になっていなかった。単純な構造のばっ気装置であるが、二酸化炭素のばっ気に関しては十分な能力を持つものと考えられる。

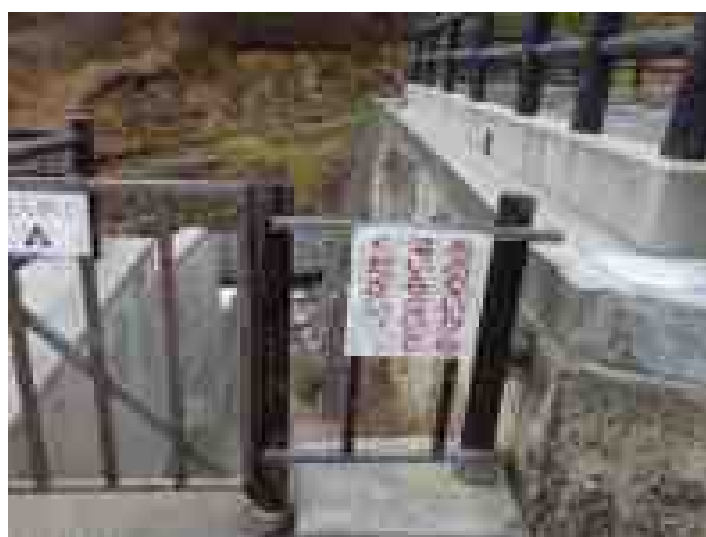
図 23 高湯温泉立入禁止区域

高湯温泉では、源泉やばっ気装置の存在する区域を立入禁止としており、その内部で作業する作業員は、ばっ気装置の修理等の特殊な場合を除き、源泉所有者や各旅館の施設管理専門職員に限られている。冬季積雪時には必ず複数人で作業を行い、雪洞の位置を把握する等硫化水素中毒に対して対策を講じている。図 23 に立入禁止区域の写真を示す。

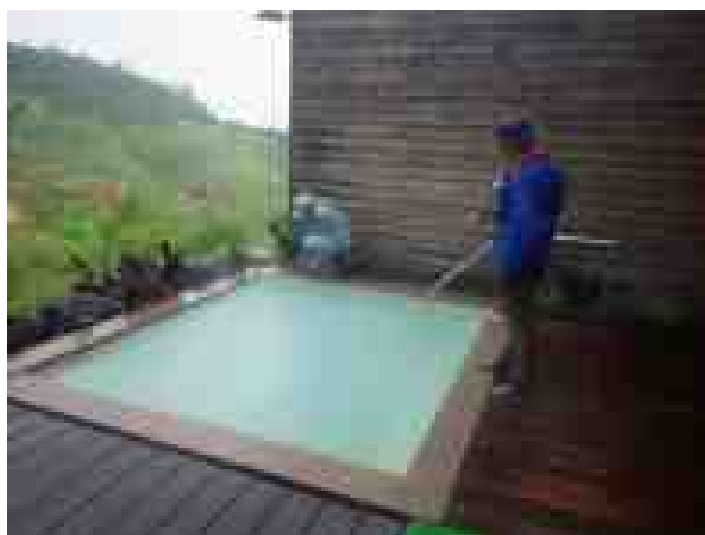
図 26 万座温泉浴槽調査

万座温泉及び草津温泉ではこれまでいくつかの硫化水素中毒事故が発生しているが、草津温泉では、スキー場等屋外で事故が多く起きているのに対し、万座温泉では温泉施設でも事故が多く発生している。この点を鑑み、群馬県では万座温泉の旅館利用客が増加する前の7月、12月及び2月に浴槽硫化水素濃度調査を実施している。通常調査は、群馬県薬務課（温泉担当課）、吾妻保健福祉事務所（管轄保健所）、嬭恋村役場（地元村役場）、万座温泉協会（地元観光協会）及び群馬県から依頼を受けた測定事業者等からそれぞれ数名が参加し、2班編成で調査を実施している。各旅館では旅館関係者が調査に立ち会い、設備構造等基準に示された、浴槽湯面から上方 10 cmの位置の硫化水素濃度、浴室床面から上方 70 cmの位置の硫化水素濃度を測定する他、脱衣室内床面から上方 70 cmの位置の硫化水素濃度及びばっ気装置解放面上方 70cmの硫化水素濃度測定を行っている。設備構造等基準を超える濃度の硫化水素濃度が検出された際には、群馬県担当者がその場で直ちに旅館関係者に改善を指導している。2015（平成27）年7月22日～23日に万座温泉現地調査を行い、23日に群馬県調査に同行した。

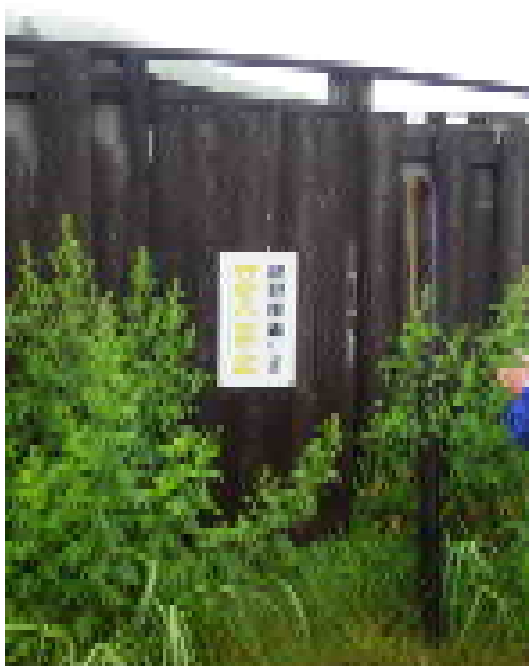
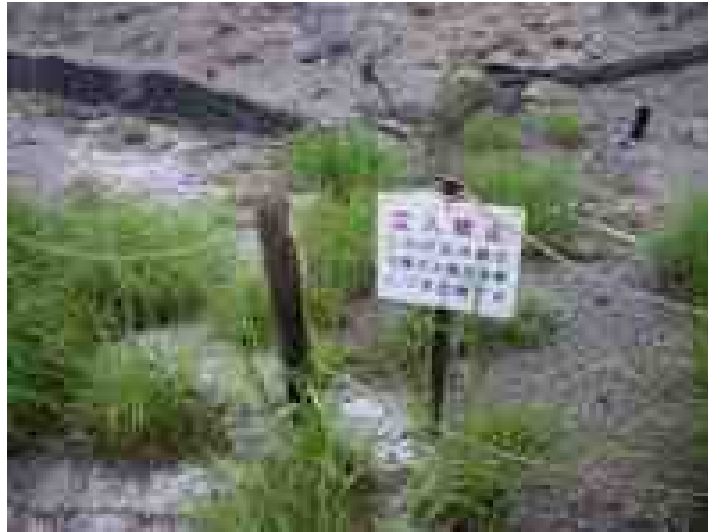
図 27 ばっ気槽立入禁止柵と注意看板

図 28 源泉付近の立入禁止を示す看板

図 27, 28 は、ばっ気装置や源泉付近の立入禁止を示す看板である。図 29 に示すような高濃度硫化水素が発生するエア抜き管や源泉施設が複数あり、中毒事故の危険性のある場所では、危険個所ごとに掲示を行うことが困難であるため、その付近一帯を立入禁止としている。

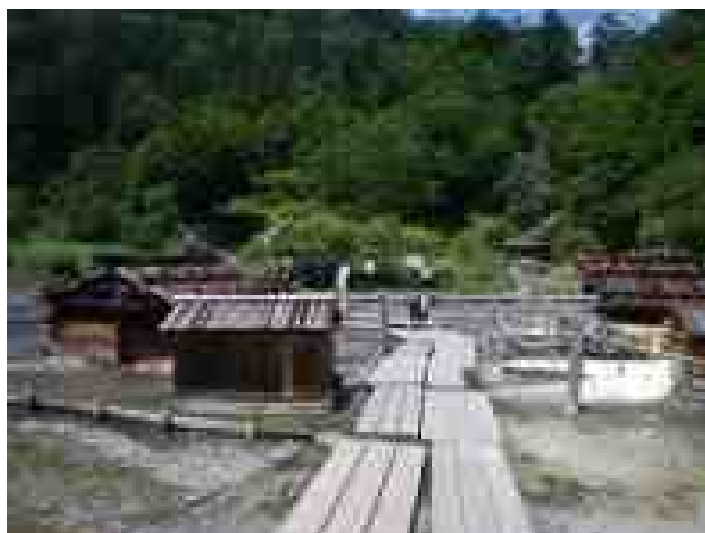
図 31 湯元源泉公園

日光湯元温泉は、一大観光地である日光に位置し、湯ノ湖畔に広がる湿地帯そばに源泉が点在している。日光湯元の源泉は硫化水素を発生する温泉であるが、古くから源泉は小屋囲いされ、源泉周囲は自然散策路として整備されている(図31)。2015(平成27)年8月3日に現地調査を行った。

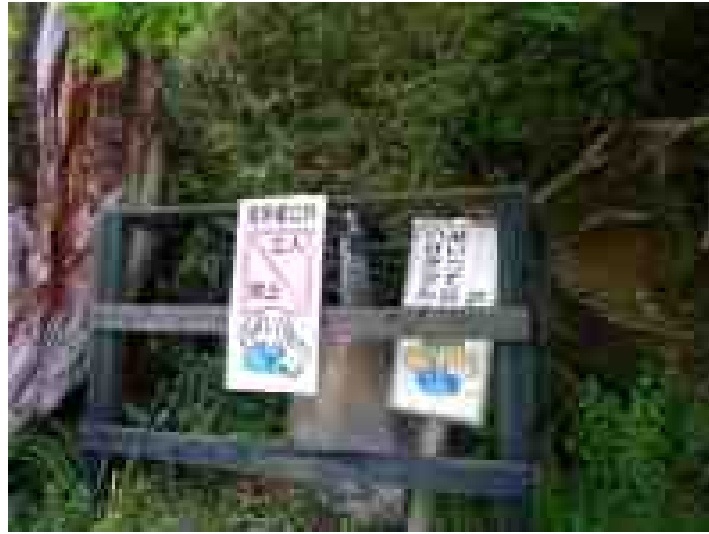
図 32 エア抜き管付近の立入禁止措置

給湯事業を行う奥日光開発株式会社に話を伺った。日光湯元温泉では、死亡に至るような硫化水素中毒事故は近年報告されていない。しかしながら、日光湯元温泉には、修学旅行や林間学校で宿泊する児童が多く、源泉公園では児童の自然観察会が開かれることがある。奥日光開発株式会社や日光湯元旅館協同組合では、児童や旅行客が不用意に源泉付近に立ち入らないよう掲示物や立入禁止柵を設置し注意喚起を行っている。特に児童は源泉小屋の中に顔を入れて中を覗き込むような予期せぬ行動をとることが考えられるため、観光地に似つかわしくないものの、見やすく派手な看板を設置している(図32)。
