# 湯沢発電所建屋屋根崩落に関する報告について

平成28年1月22日  
東京電力株式会社

## 1. 事故の状況

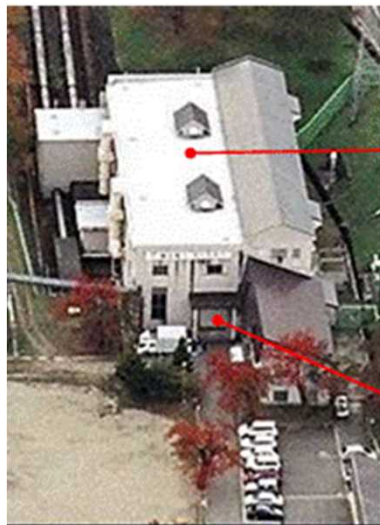
湯沢発電所 外形

- 湯沢発電所建屋屋根崩落(新潟県南魚沼郡湯沢町)・・・2015年1月10日 6時34分
  - ・6時34分 湯沢発電所にて構内回路の電氣的故障を検出、あわせて火災検知器が動作。
  - ・6時53分 取水口からの取水を停止
  - ・8時32分 当社社員により、建屋屋根の崩落を確認。人身事故の発生なし。
  - ・10時51分 湯沢発電所とつながる石打発電所沈砂池付近にて油の浮遊を確認。
  - ・14時30分 石打発電所沈砂池付近にオイルフェンスを設置。

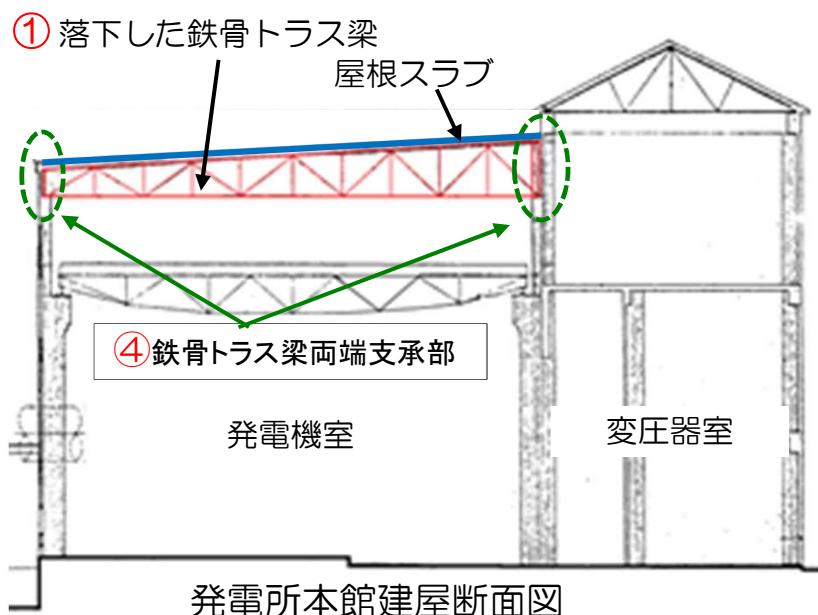
#### 【屋根構造】

- ・屋根スラブは鉄骨トラス梁(以降「トラス梁」)の上に設置
- ・鉄骨トラス梁は22組で構成されていた

#### 【崩落状況の調査結果】

- ①トラス梁は22組全て落下
- ②トラス梁の構成材に大きな変形、破断等あり
- ③トラス梁の接合部(以降「ガセットプレート」)に複数破断、損傷あり
- ④トラス梁端部のアンカーボルトの差し込み状態から、両端支承部の固定が弱いことを確認
- ⑤屋根スラブの、1層目と2層目のコンクリートの間にアスファルト防水層がある特殊な構造であることを確認

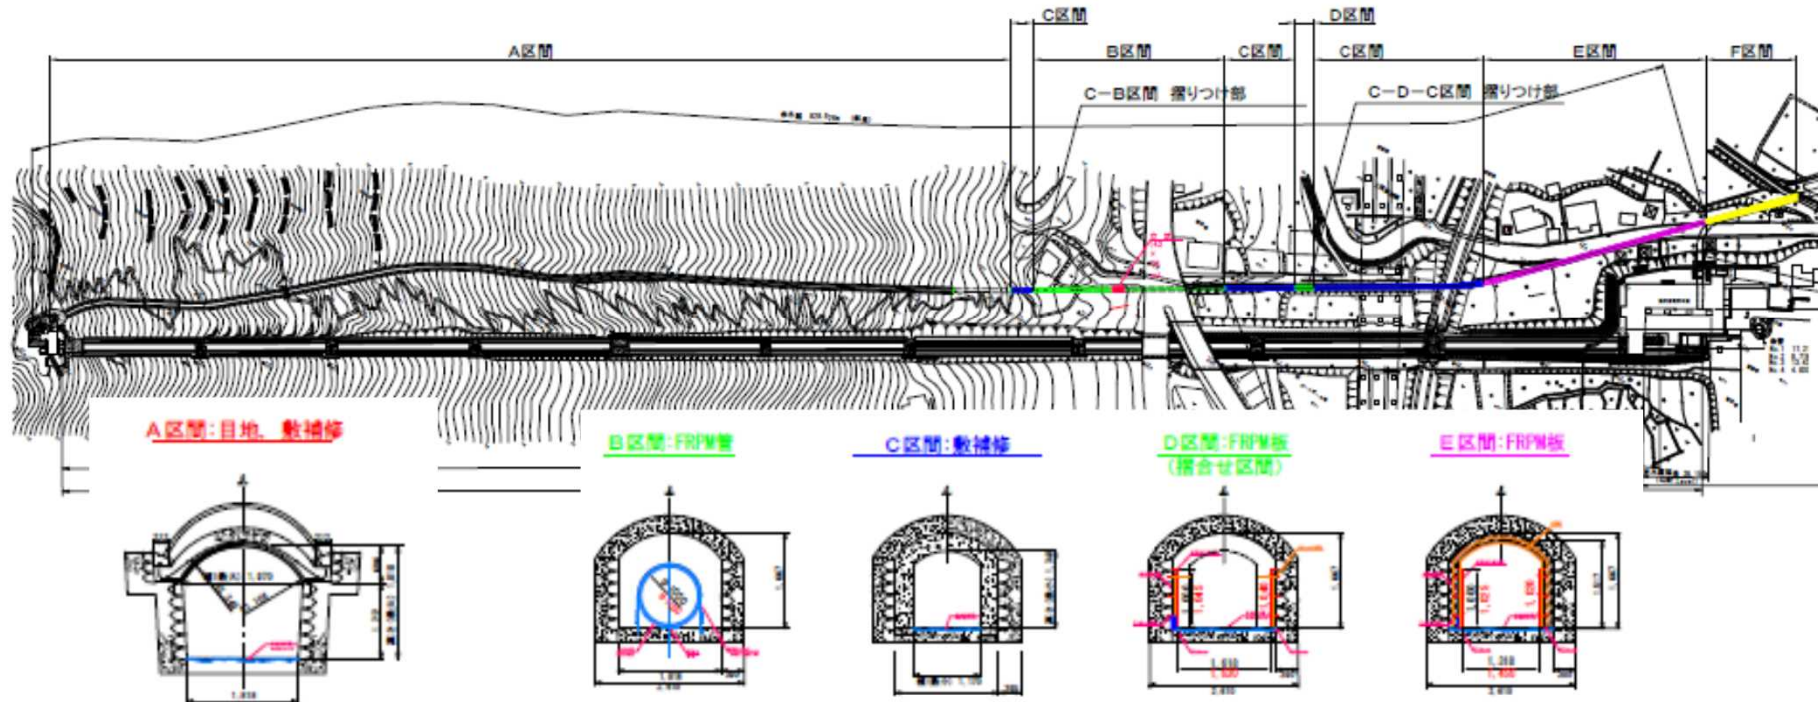
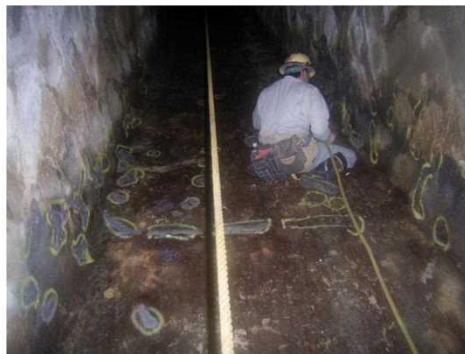
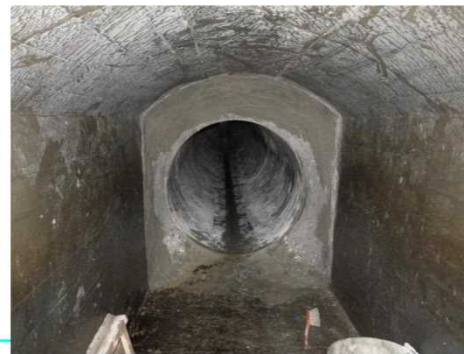
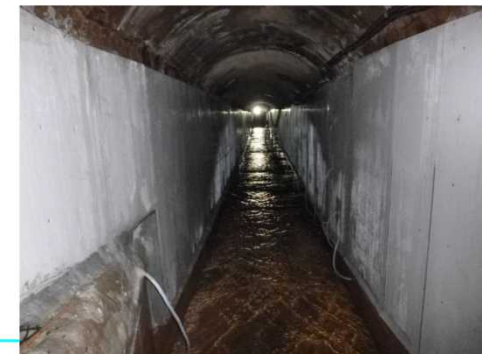
余水路平面図 S-1/1,000

## 6. 湯沢発電所余水路修繕工事

余水路敷補修、FRPM管敷設等の修繕工事を実施。

工期：平成27年5月1日～7月31日

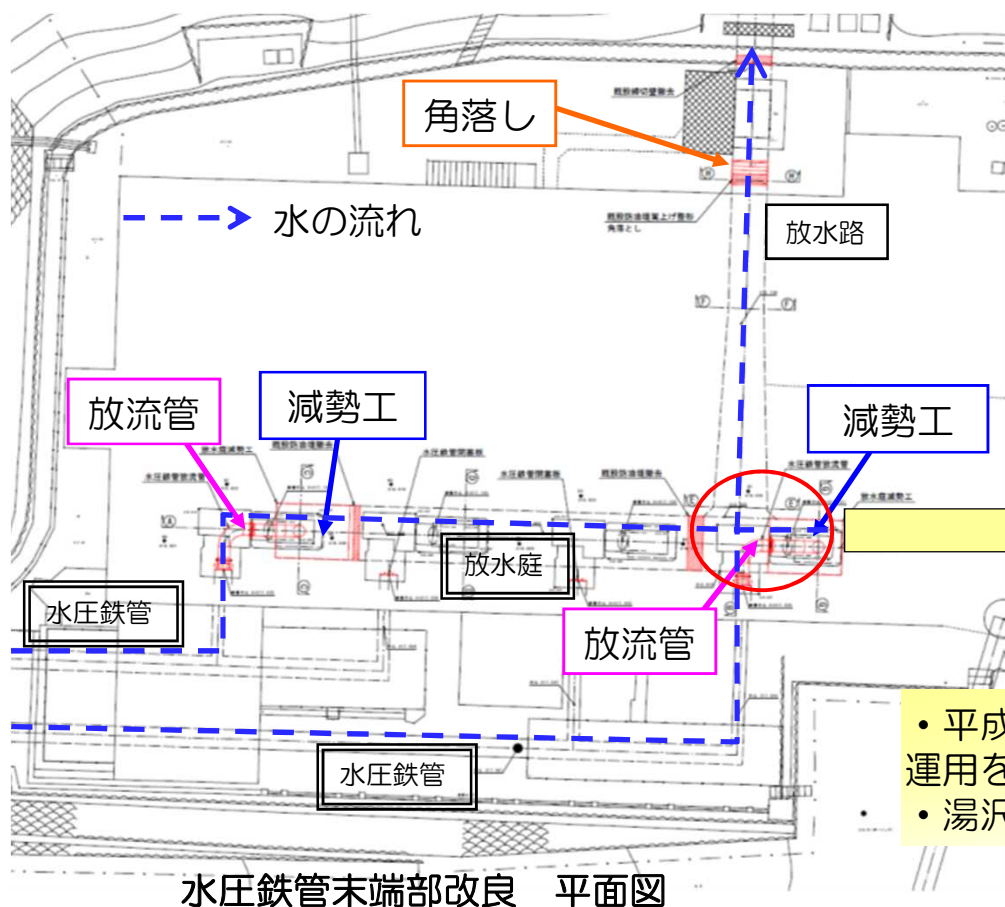
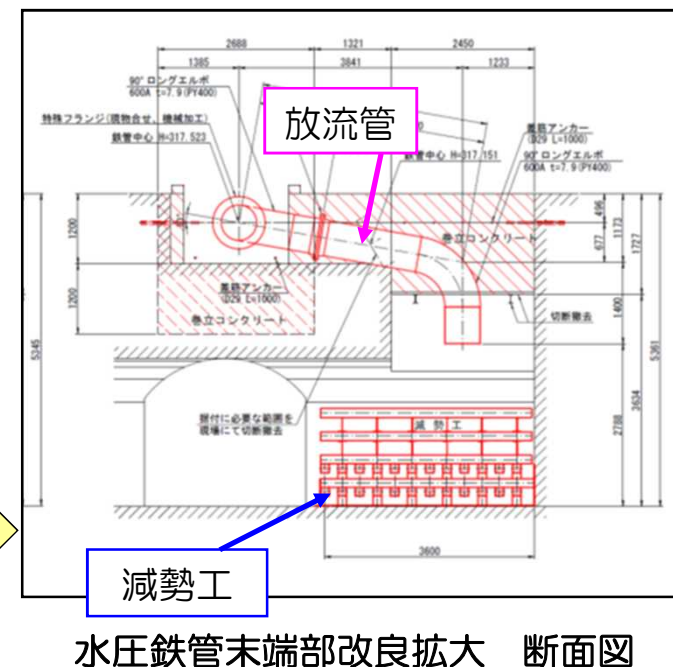
## 9. 湯沢発電所水圧鉄管末端部改良工事について

- 余水路は発電所停止時等に供する緊急用放流設備であり、定期的な点検や補修等を行いながら試験的に最大で約4m<sup>3</sup>/s通水しております。
- 更なる安全性の向上と安定的な通水のため既設水圧鉄管を活用した水運用を計画しております。
- 既設水圧鉄管に放流管を接続し、減勢工等を設置する工事を実施しております。

- 平成28年3月竣工予定であり、通水試験を経て運用を開始します。
- 湯沢発電所再建までの暫定的な運用です。
