# 平成16年新潟県中越地震

- 第二次被害調査速報版 -

九州工業大学災害調査団

平成16年11月8日

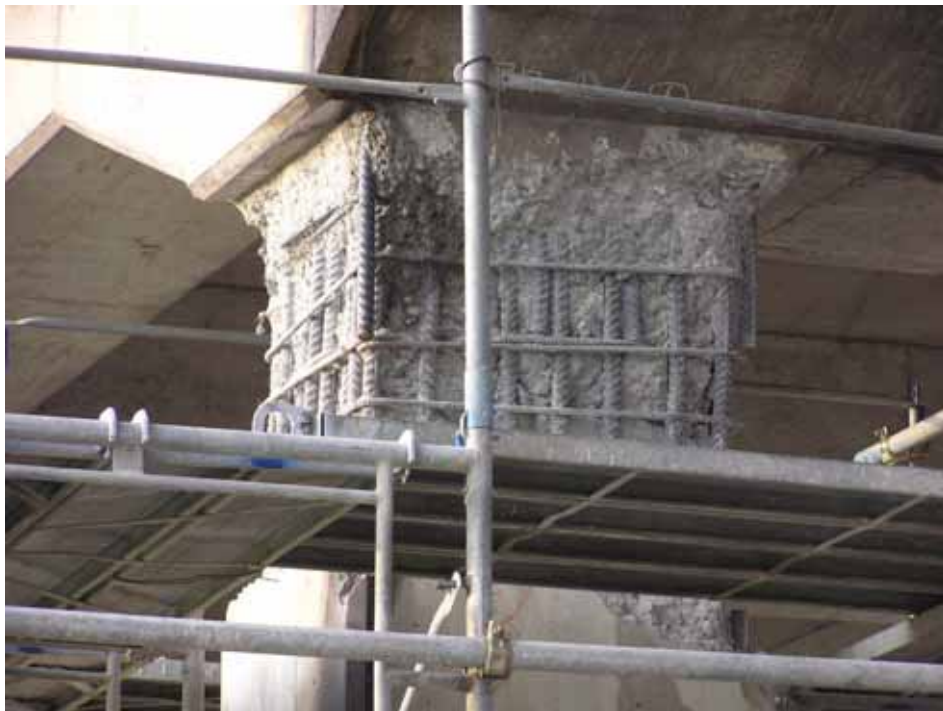
写真 - 2.10 上越新幹線高架橋 復旧状況(2) (2004年11月7日)

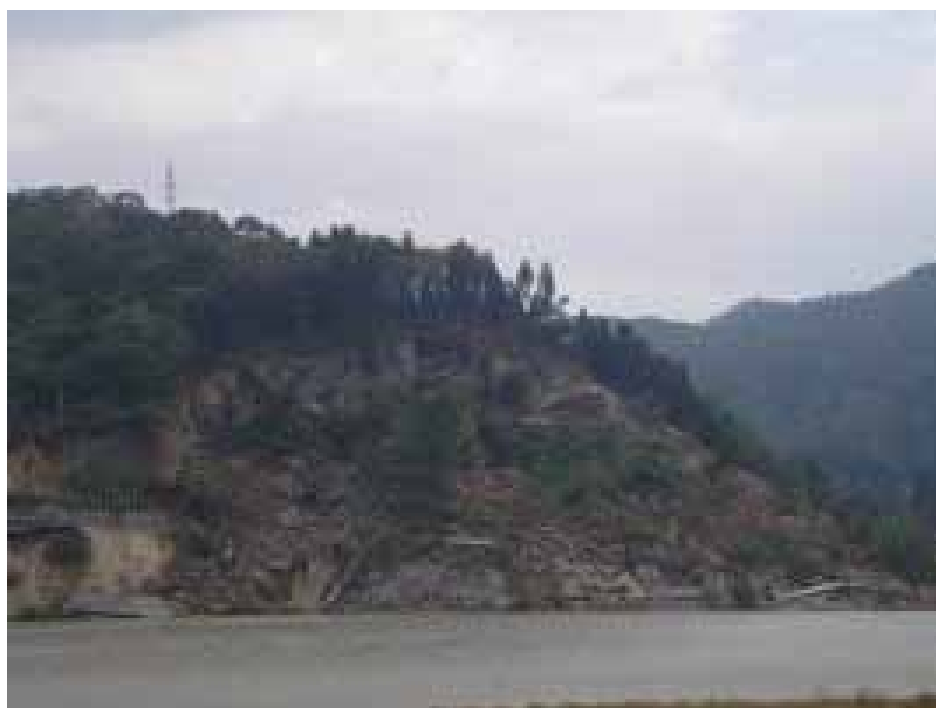
調査位置 : 妙見町 信濃川右岸妙見堰上流の大規模な土砂崩壊

写真 - 2.17 斜面崩壊(1) (2004年10月25日)

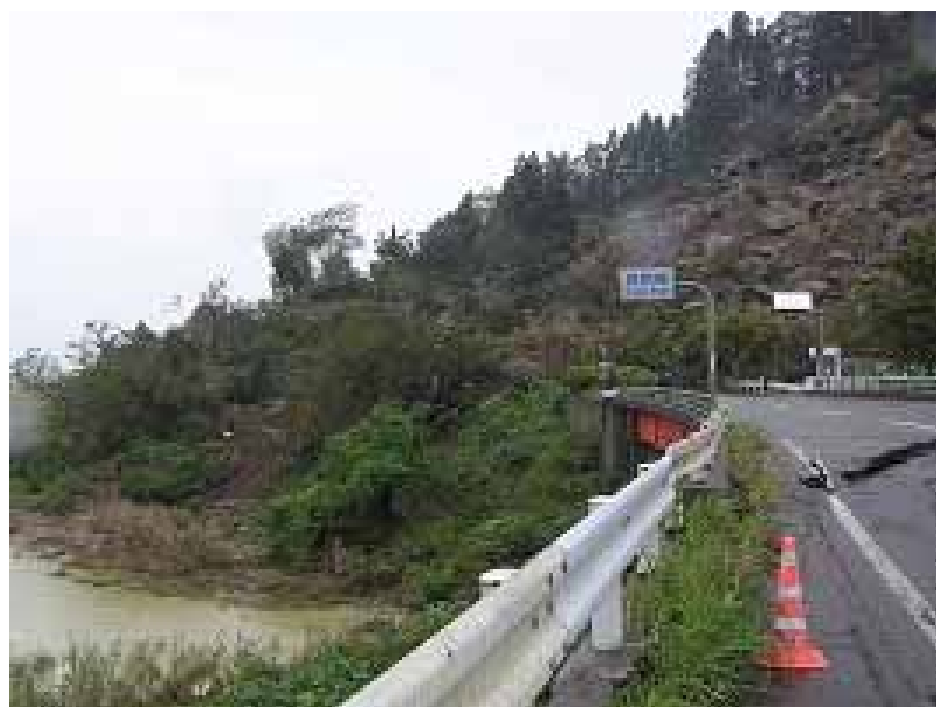
写真 - 2.18 斜面崩壊(2) (2004年10月25日)

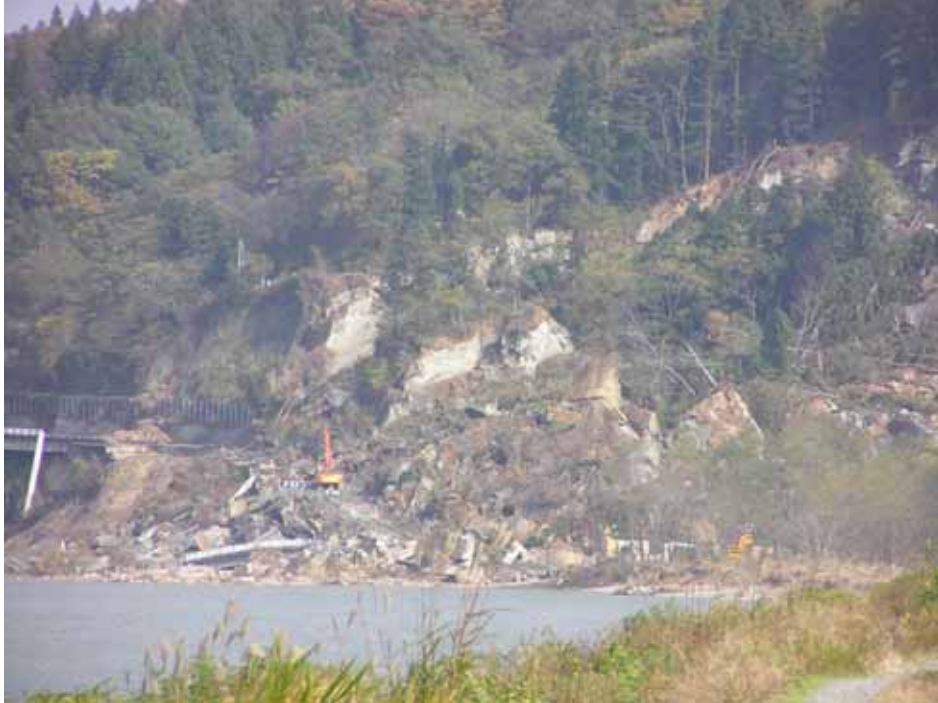
写真 - 2.19 斜面崩壊(3) (2004年11月7日)

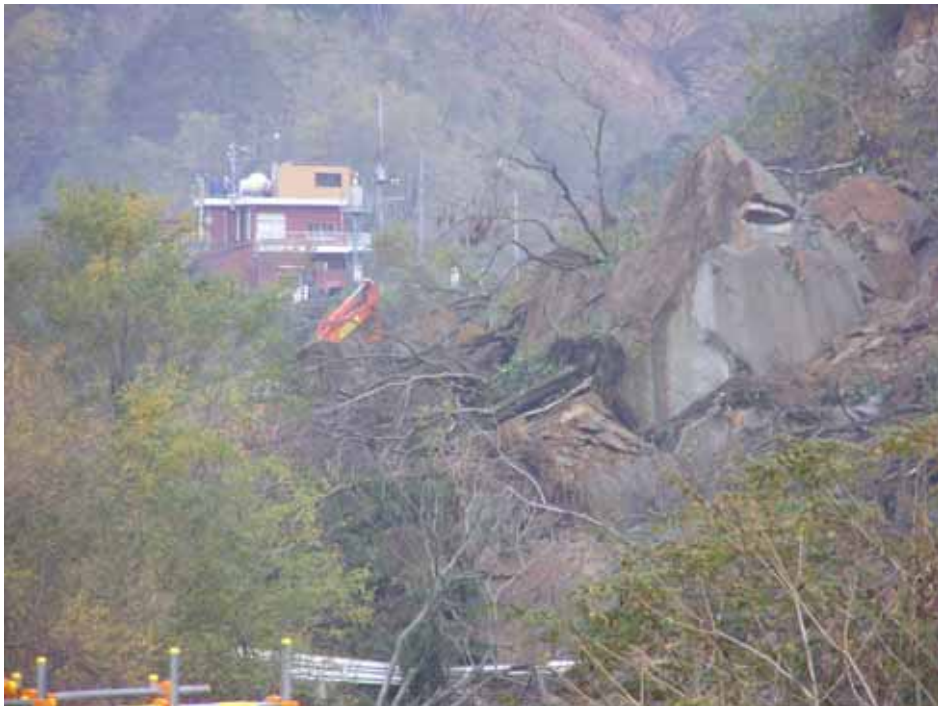
写真 - 2.20 斜面崩壊(4) (2004年11月7日)

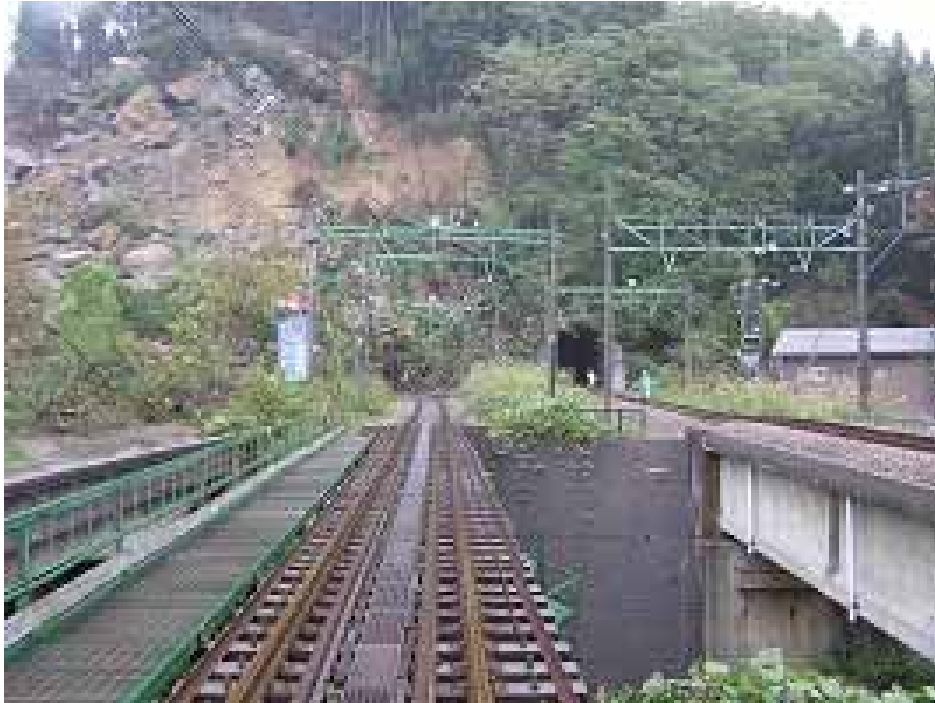
- ・ 上り線(左側)は坑口が埋まる .

写真 - 2.21 榎トンネルの被災状況(1) (2004年10月25日)

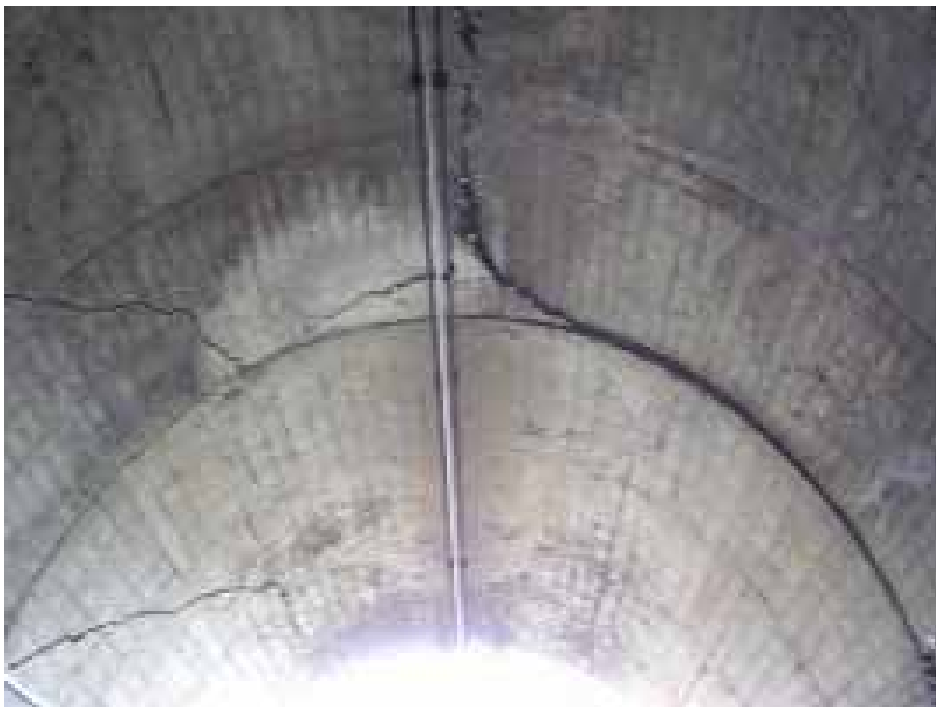
- ・ 下り線(右側)は坑口から約 24m までクラックや目開きが生じている .

写真 - 2.22 榎トンネルの被災状況(2) (2004年10月25日)

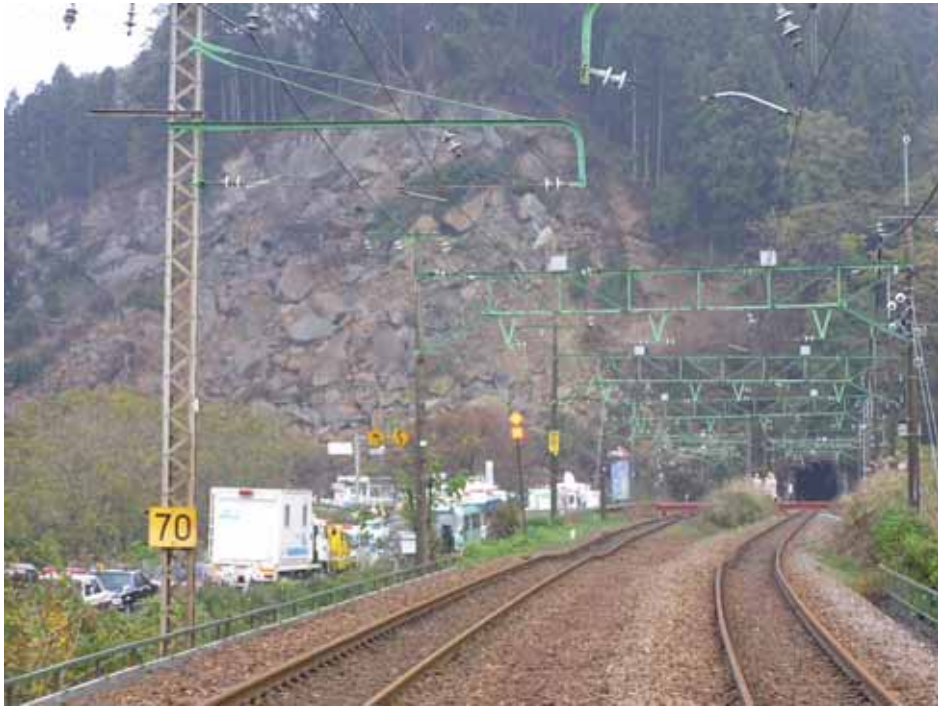
写真 - 2.23 榎トンネルの被災状況(3) (2004年11月7日)

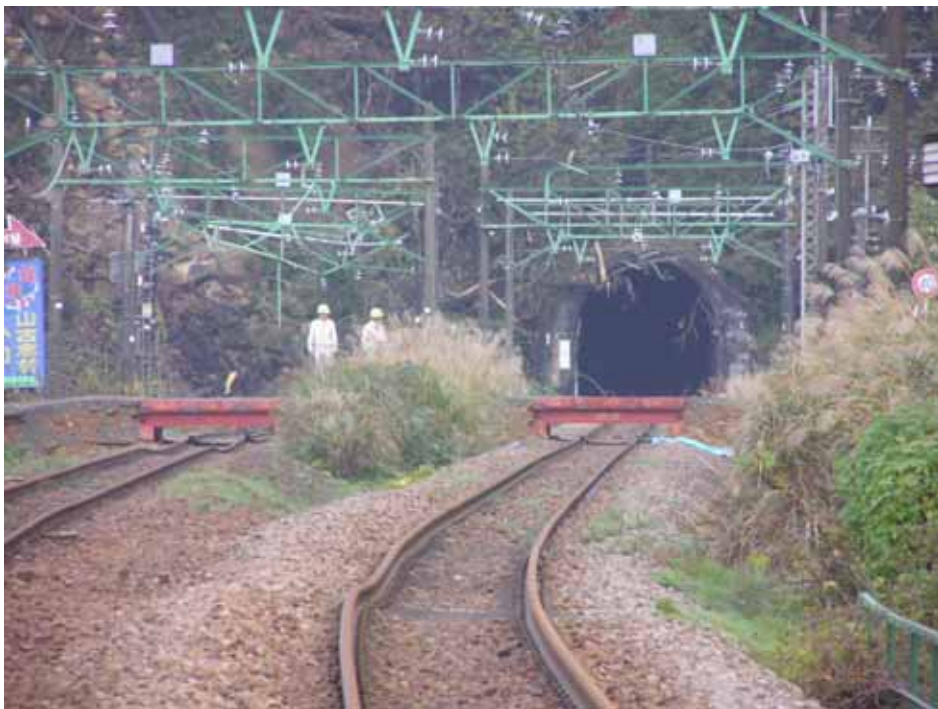
写真 - 2.24 榎トンネルの被災状況(4) (2004年11月7日)

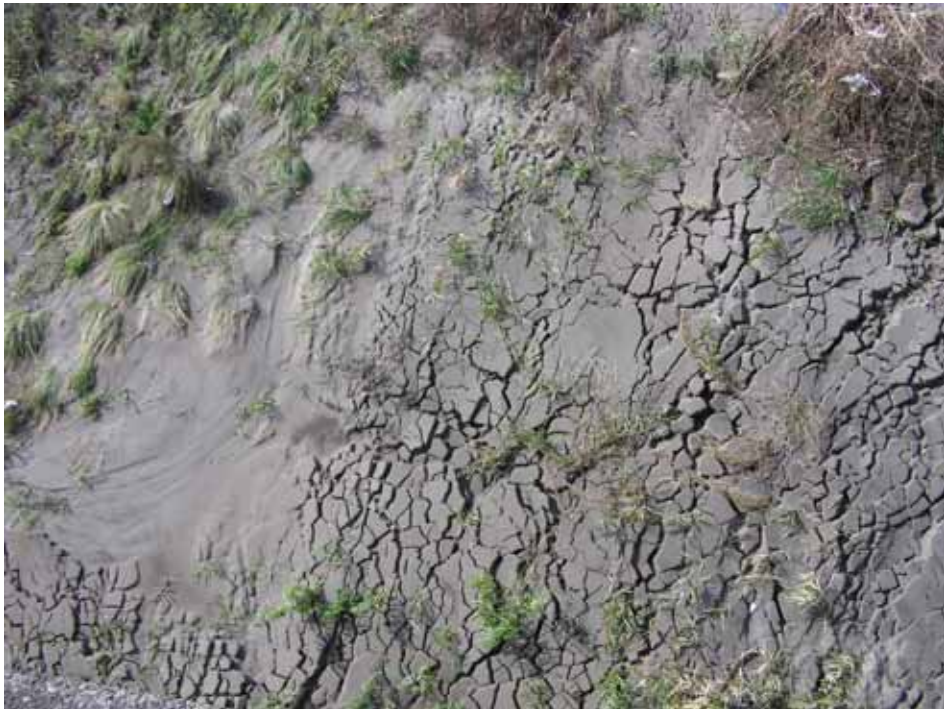
写真 - 2.28 小千谷大橋 河川内の液状化 (2004年11月7日)

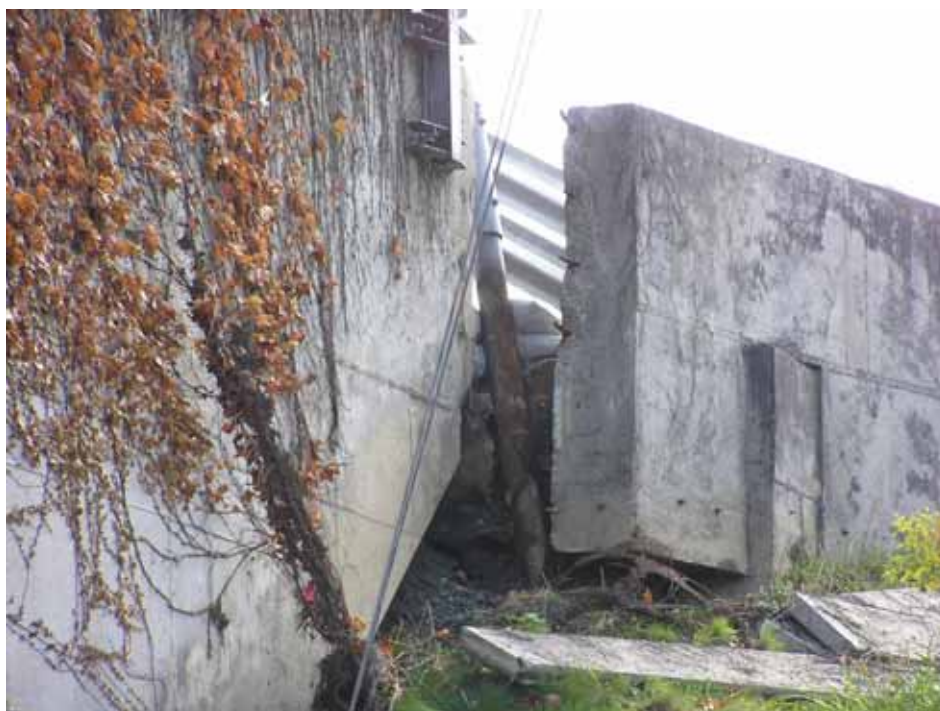
写真 - 2.30 橋台背面土のずれ (2004 年 11 月 7 日)

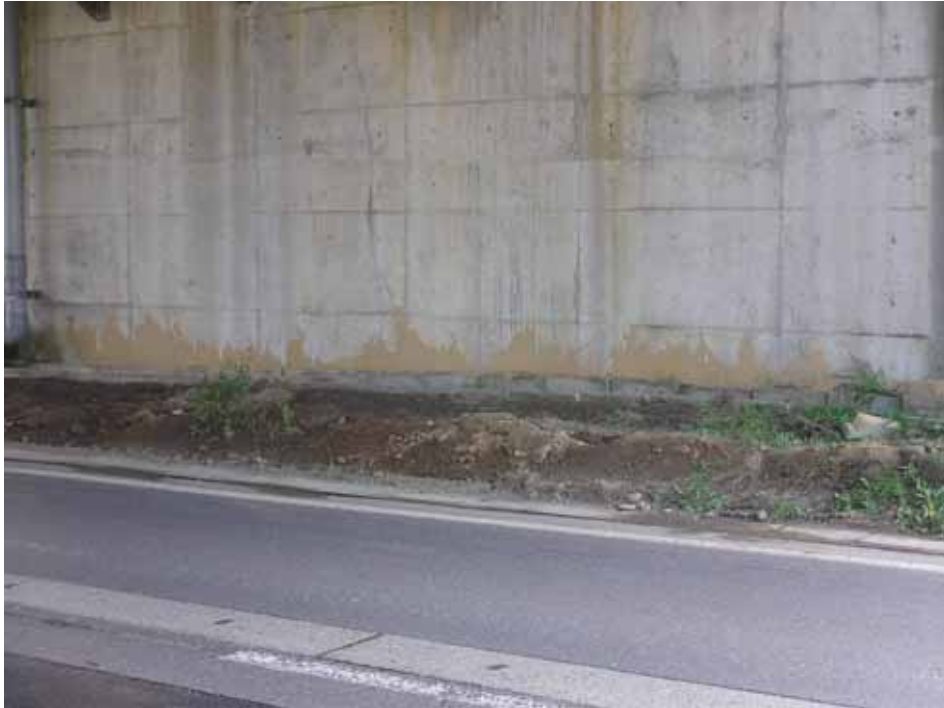
写真 - 2.31 橋脚下端の液状化跡（2004年11月7日）

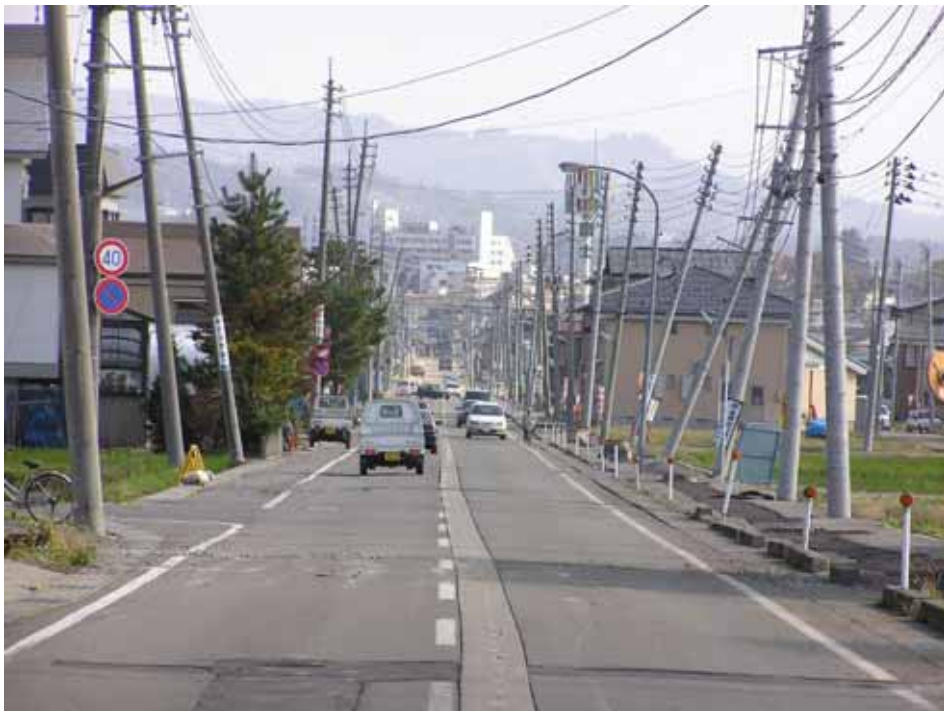
写真 - 2.32 周辺部の電柱の傾斜（2004年11月7日）

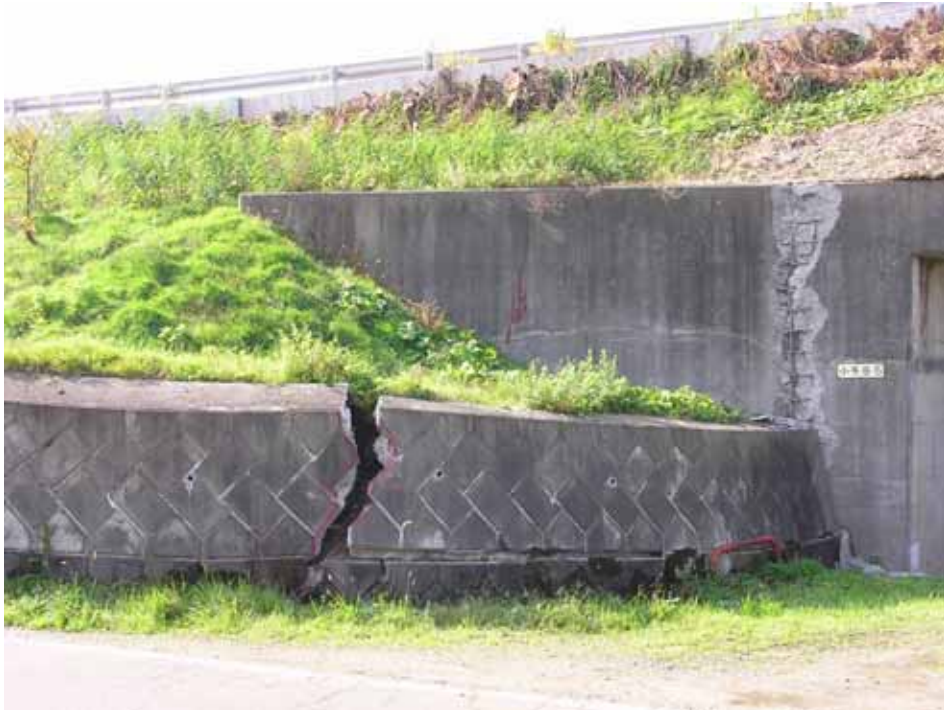
写真 - 2.33 ボックスカルバート部の被害(1) (2004年11月7日)

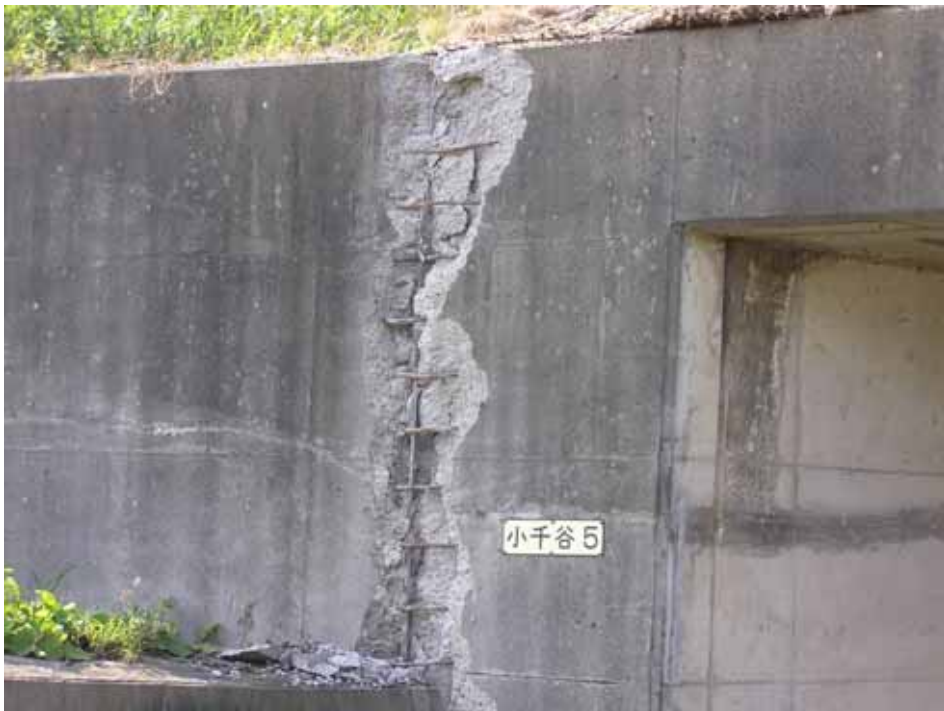
写真 - 2.34 ボックスカルバート部の被害(2) (2004年11月7日)

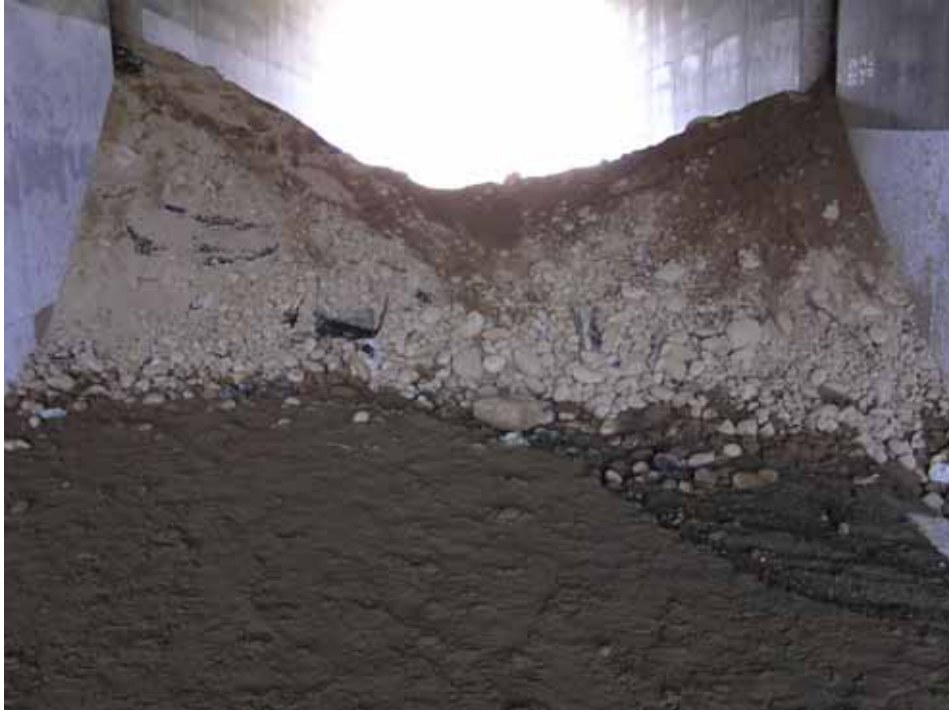
写真 - 2.35 ボックスカルパート部の被害(3) (2004年11月7日)

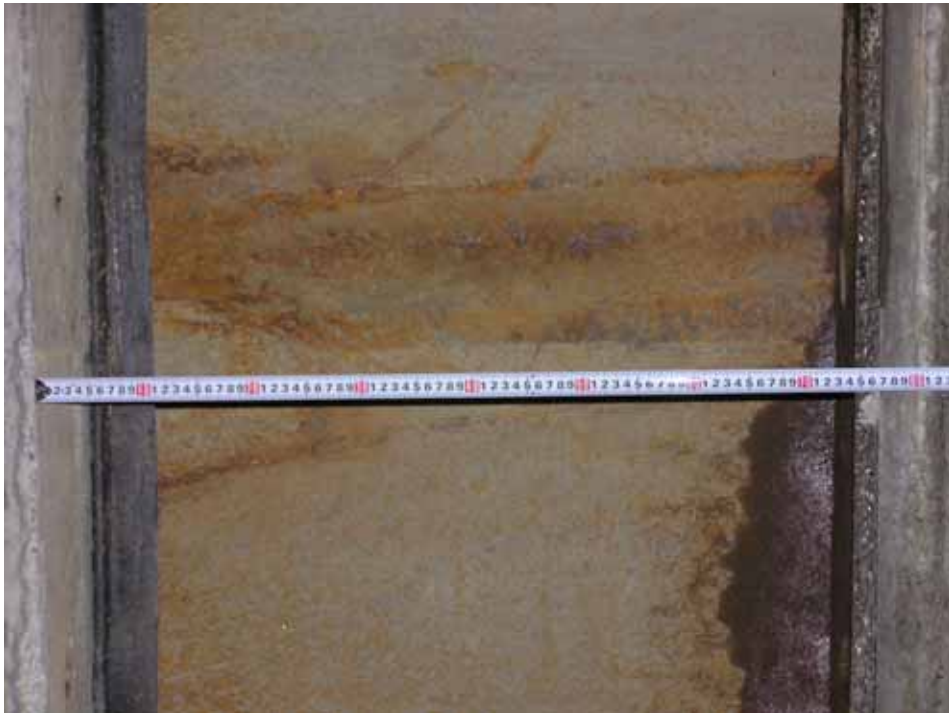
写真 - 2.36 ボックスカルパート部の被害(4) (2004年11月7日)

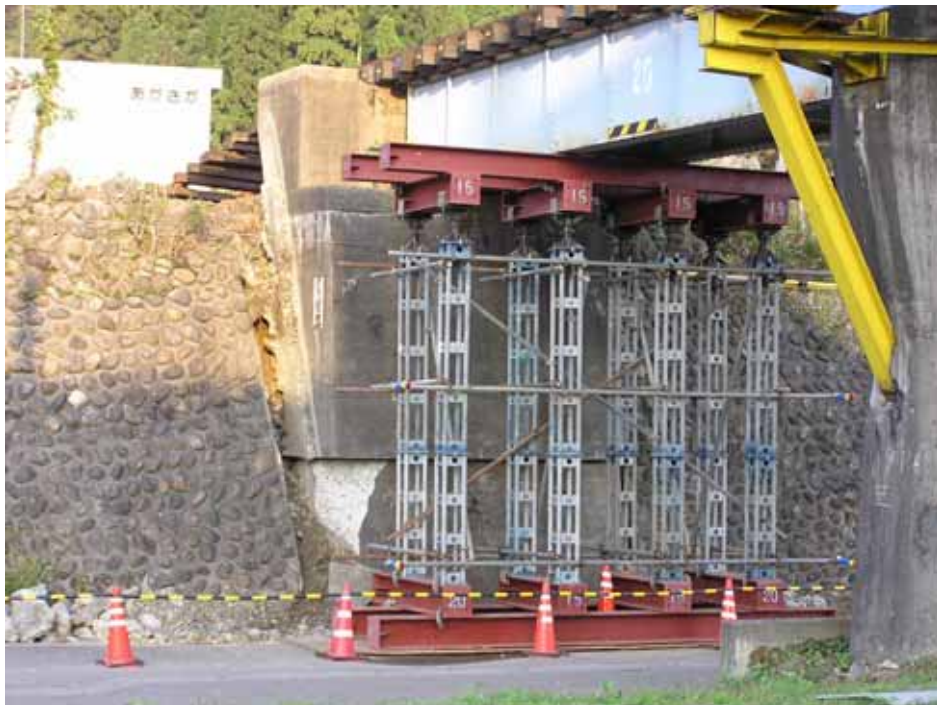
写真 - 2.40 魚野川橋梁の被害(4) (2004年11月7日)

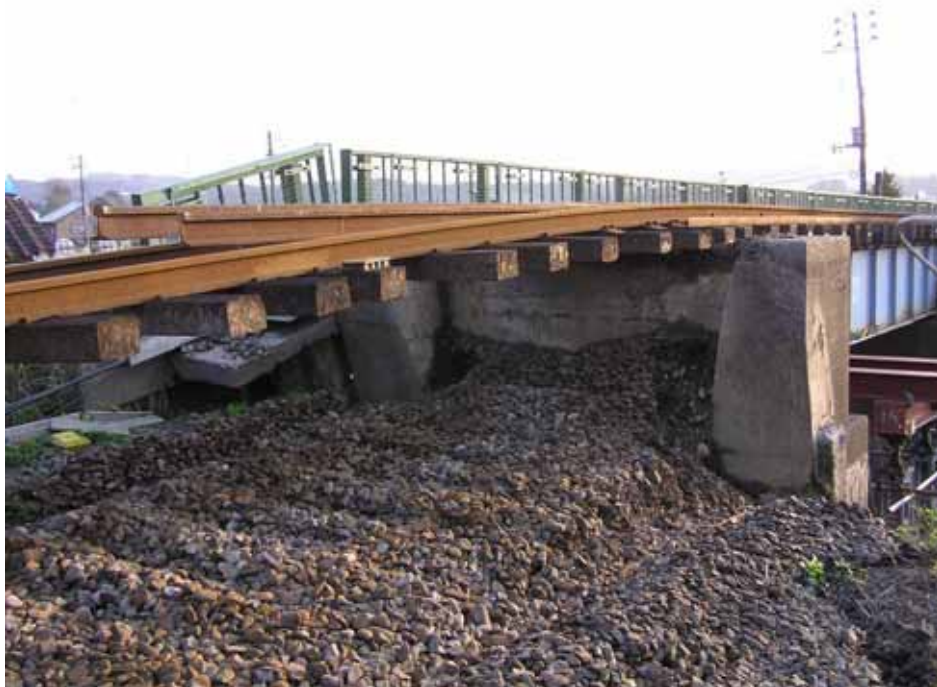
・橋台背面土の沈下

写真 - 2.41 魚野川橋梁橋台背面土の沈下 (2004年11月7日)

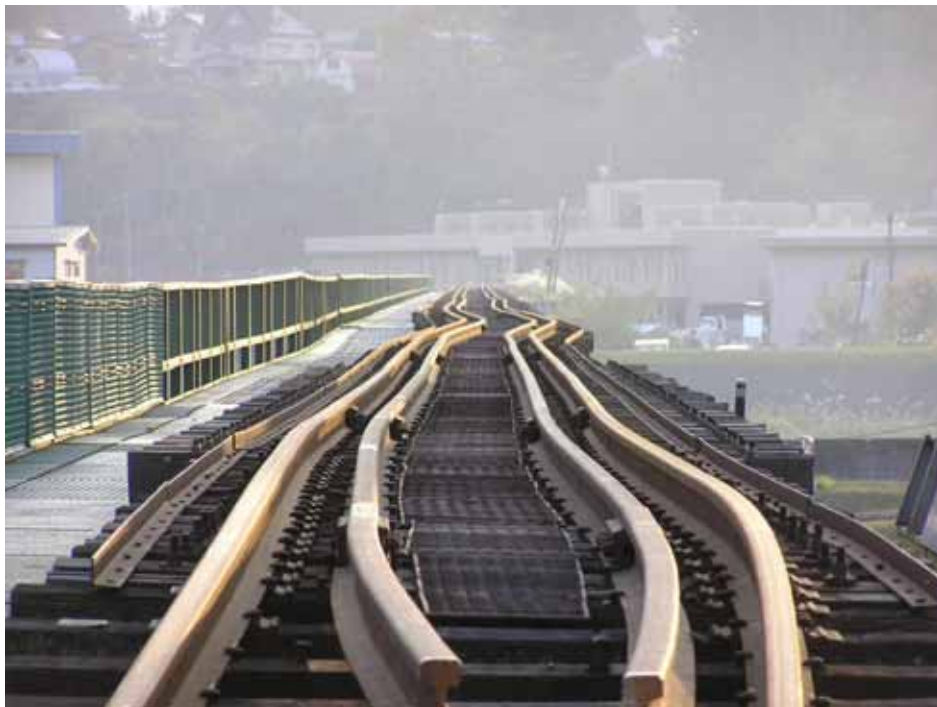
写真 - 2.42 レールの変形 (橋梁部) (2004年11月7日)

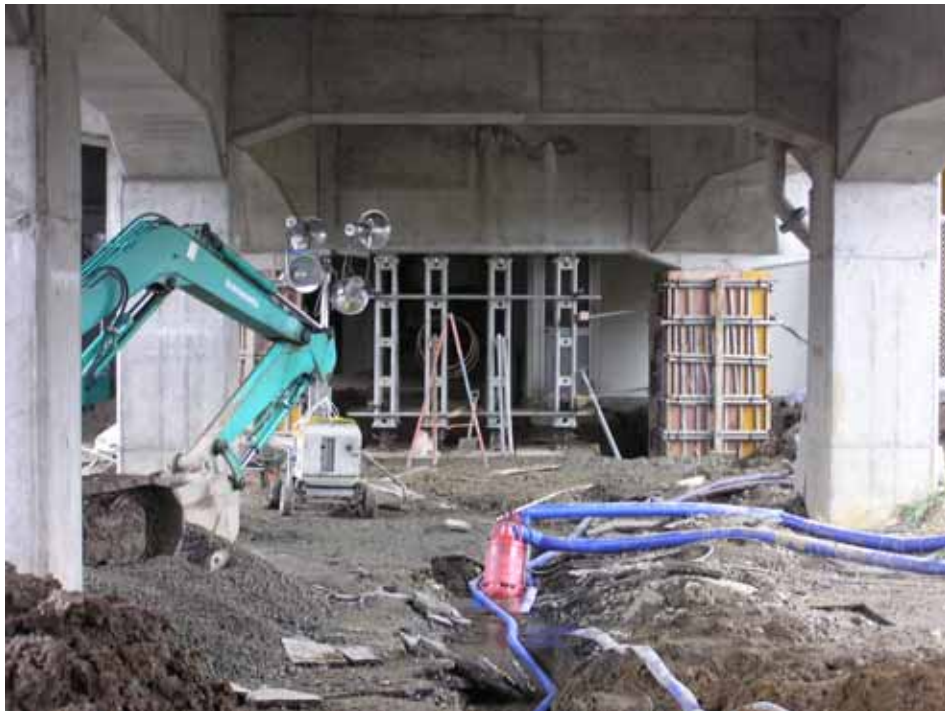
写真 - 2.64 復旧状況(2) (2004年11月6日)

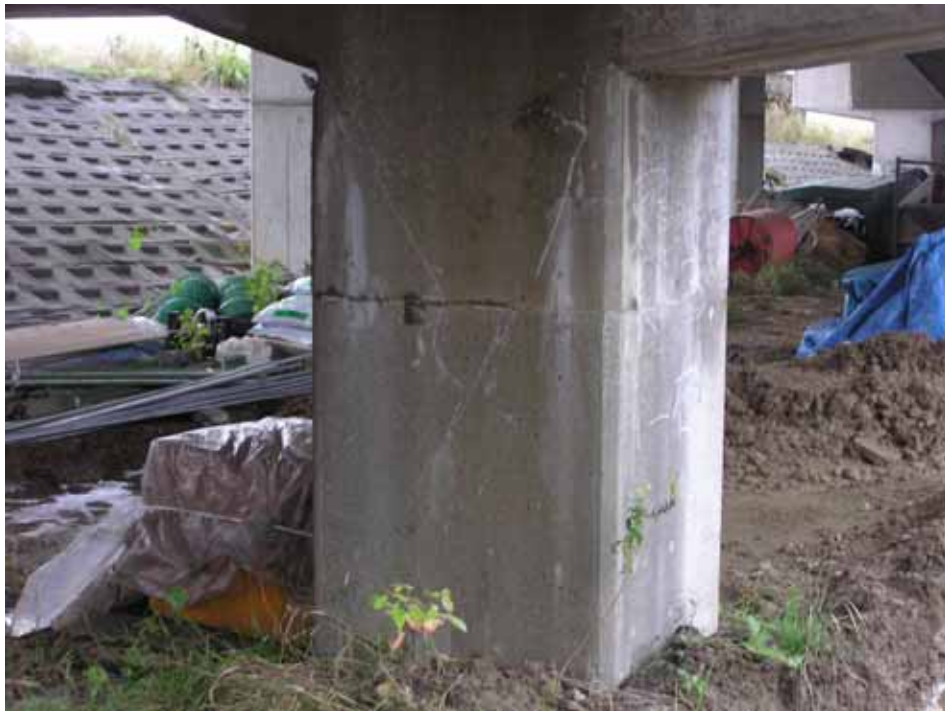
写真 - 2.65 復旧状況(3) (2004年11月6日)

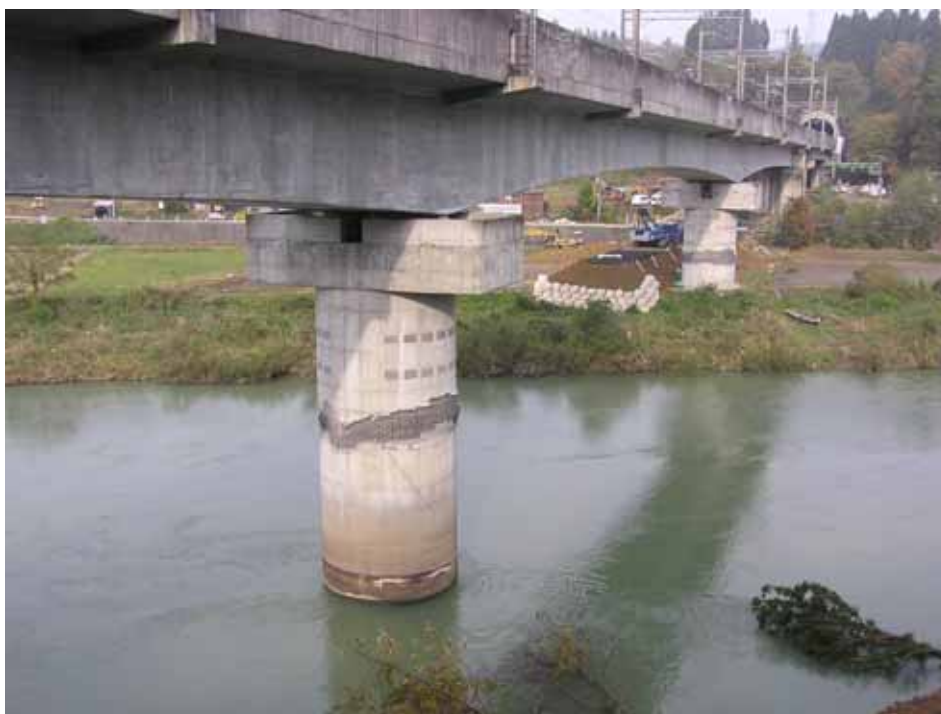
写真 - 2.68 魚野川橋梁の被害(2) (2004年11月6日)

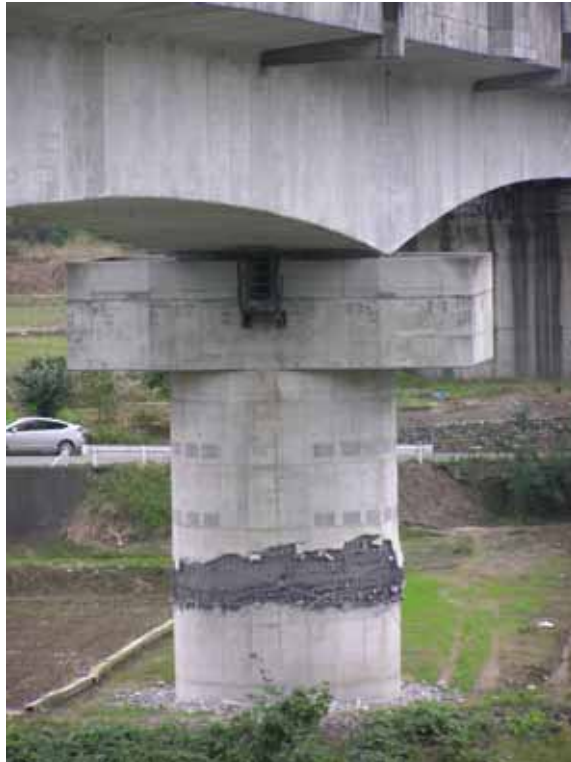
写真 - 2.69 魚野川橋梁の被害(3) (2004年10月25日)

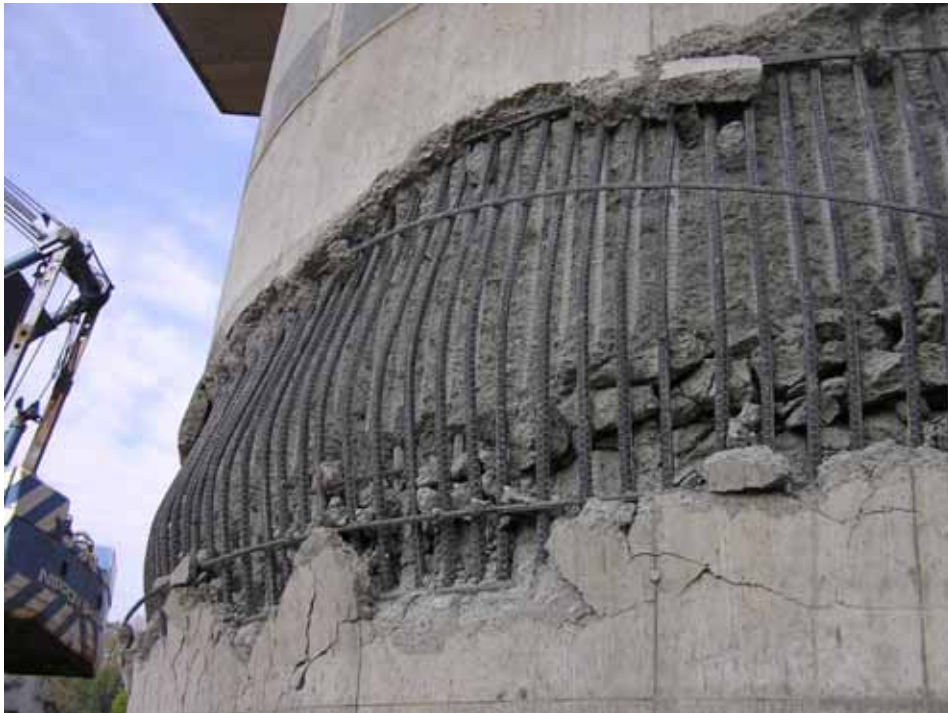
写真 - 2.72 魚野川橋梁の被害(6) (2004年11月6日)

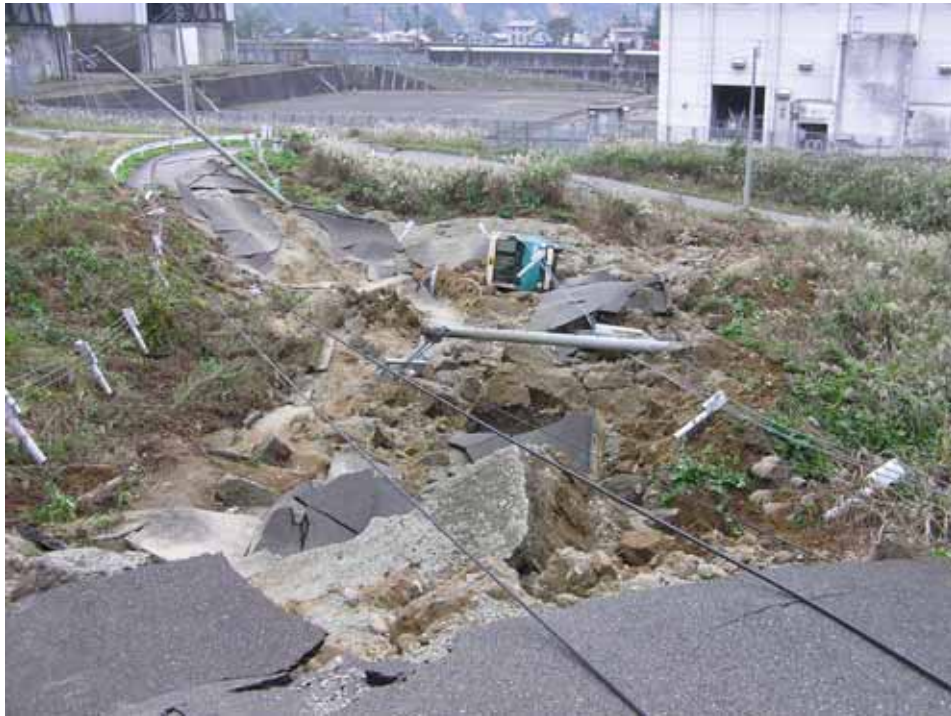
写真 - 2.73 斜面崩壊(1) (2004年10月25日)

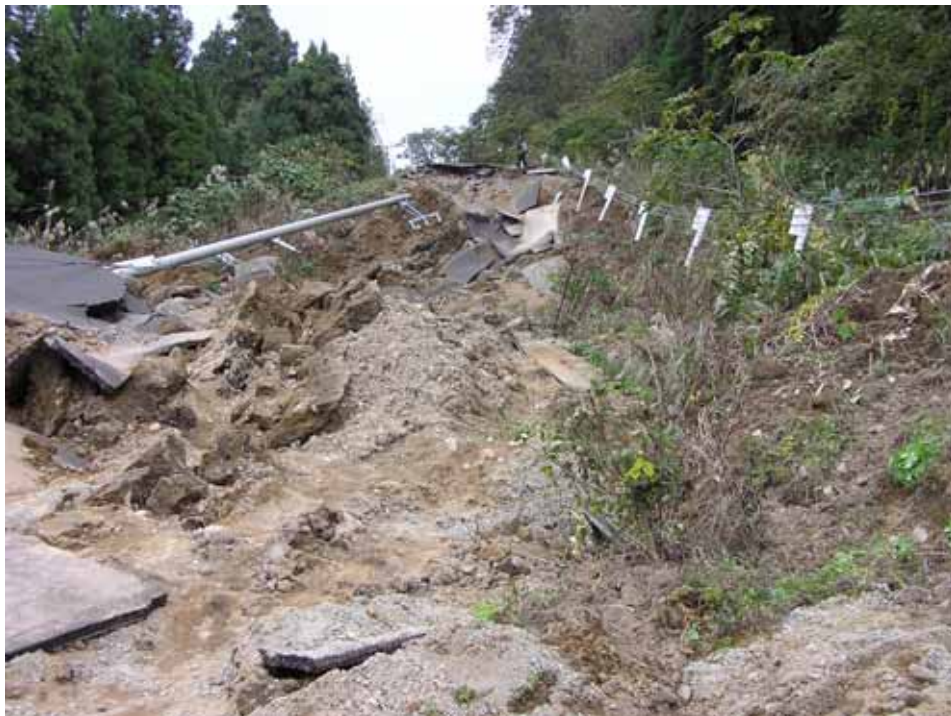
写真 - 2.74 斜面崩壊(2) (2004年10月25日)

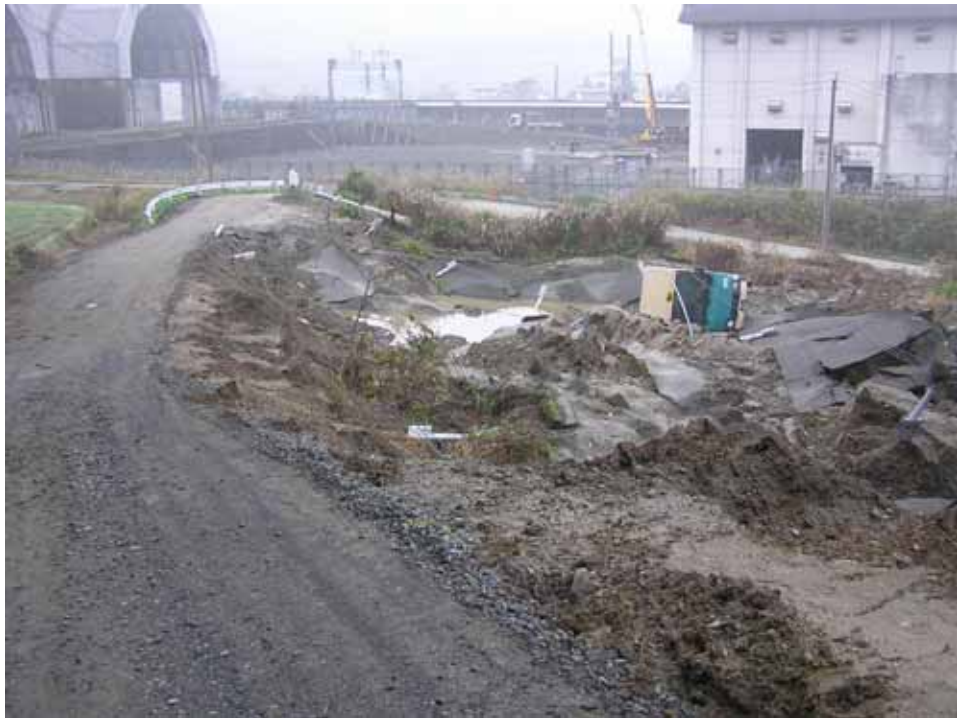
写真 - 2.75 斜面崩壊(3) (2004年11月6日)

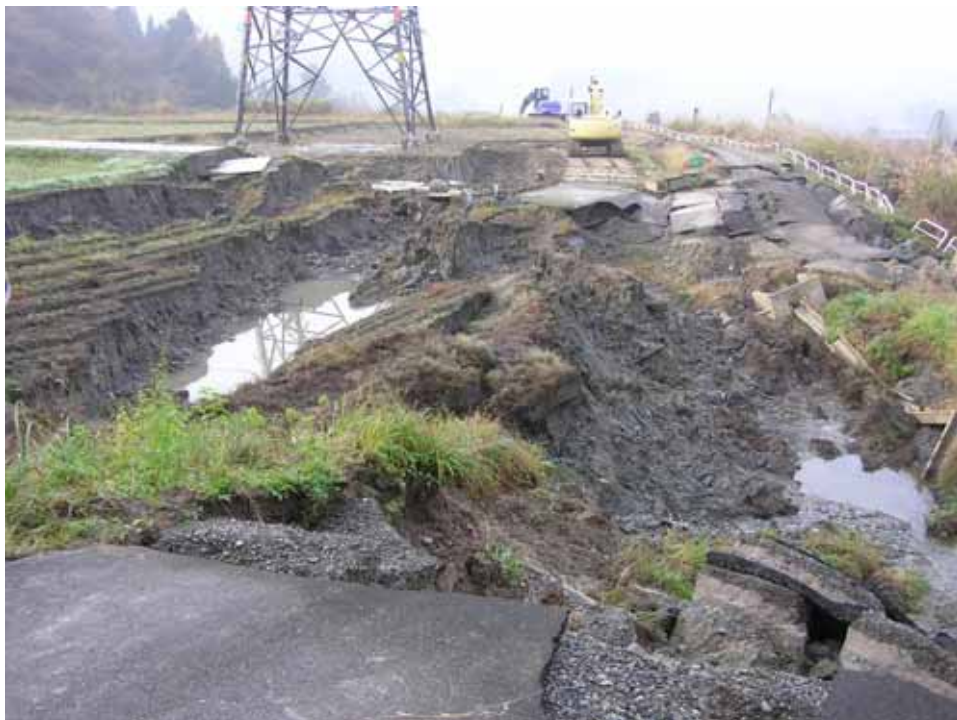
写真 - 2.76 斜面崩壊(4) (2004年11月6日)

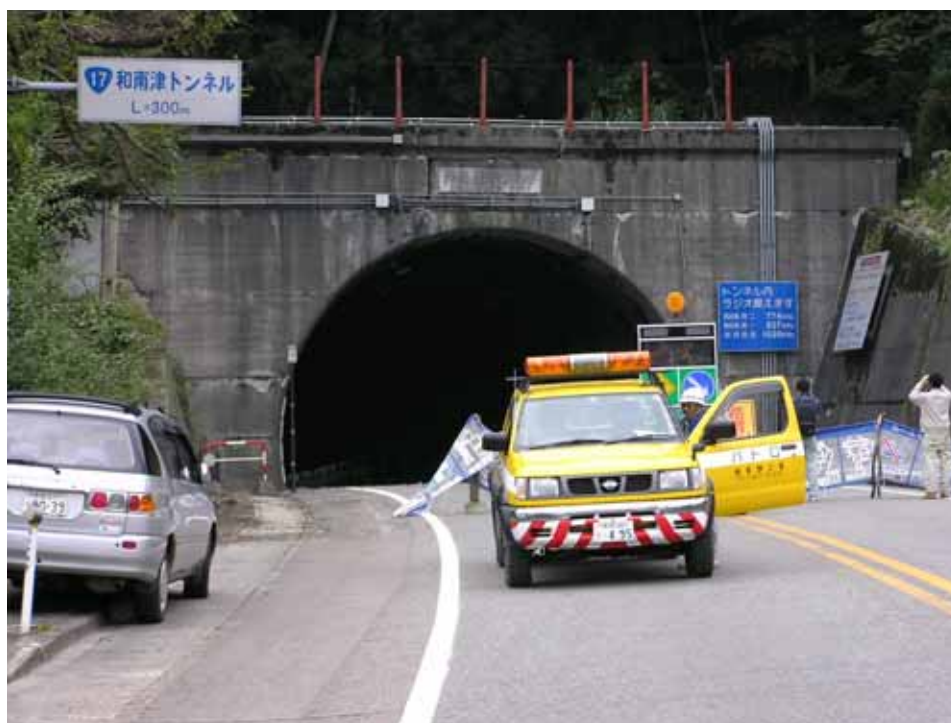
写真 - 2.77 和南津トンネルの被害(1) (2004年10月25日)

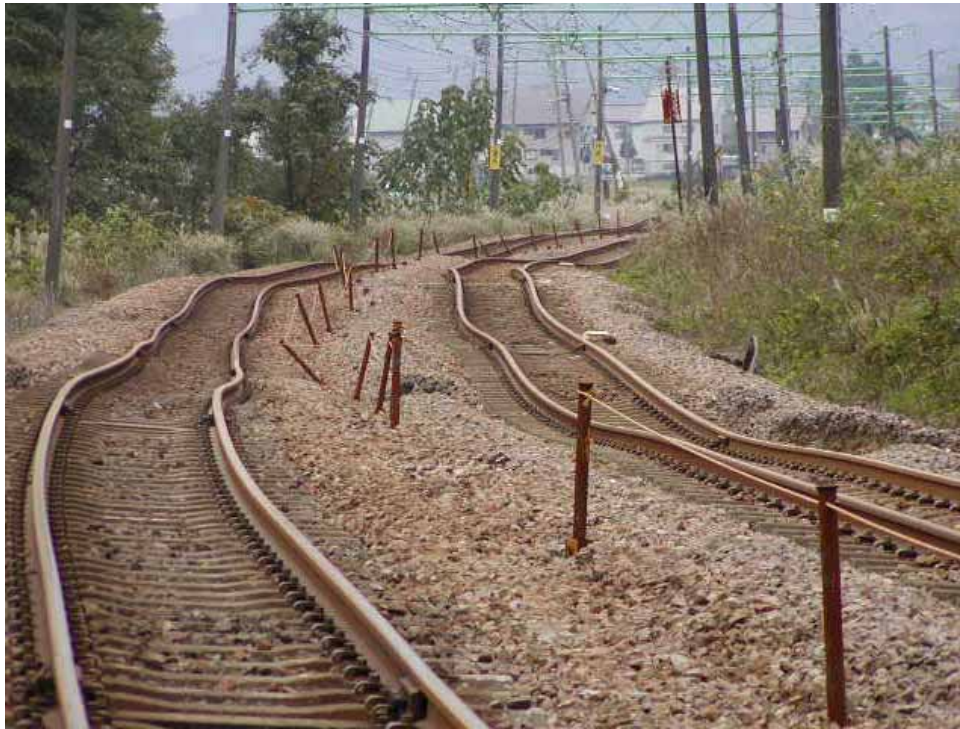
写真 - 2.81 地盤変状(1) (2004 年 10 月 25 日)

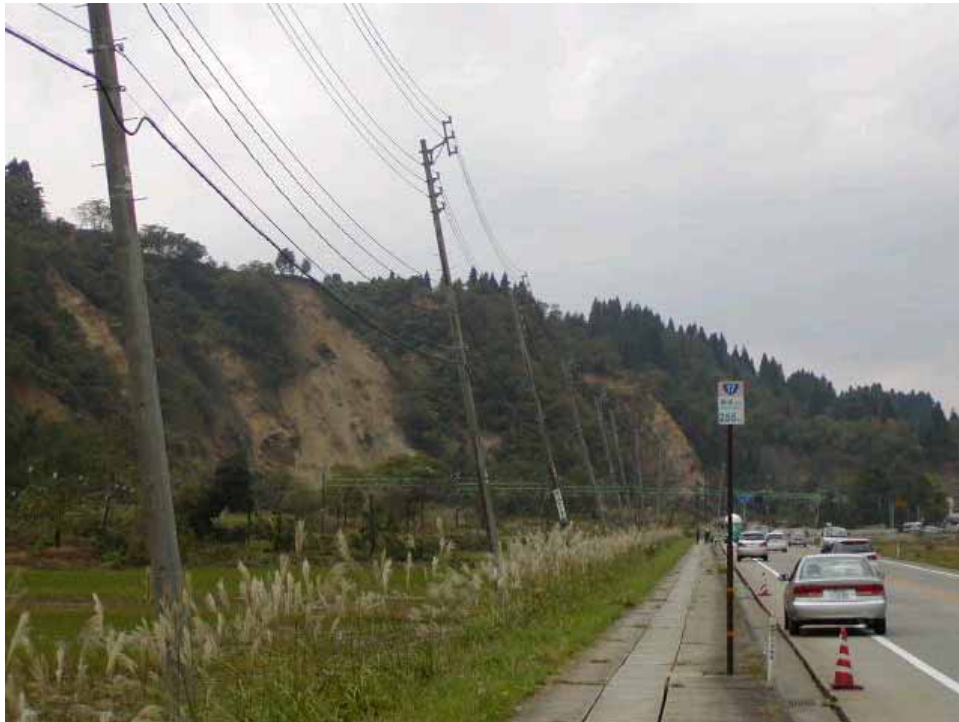
・電柱の傾斜

写真 - 2.82 地盤変状(2) (2004 年 10 月 25 日)

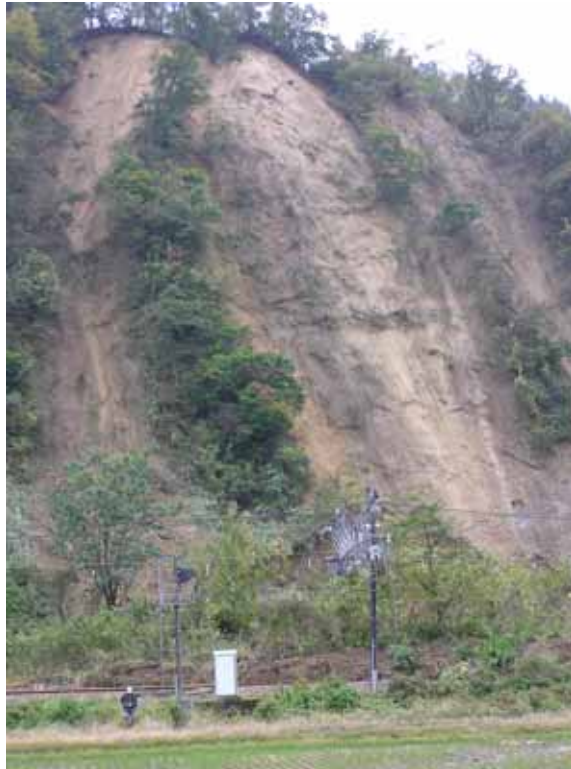
写真 - 2.83 斜面崩壊(1) (2004年10月25日)

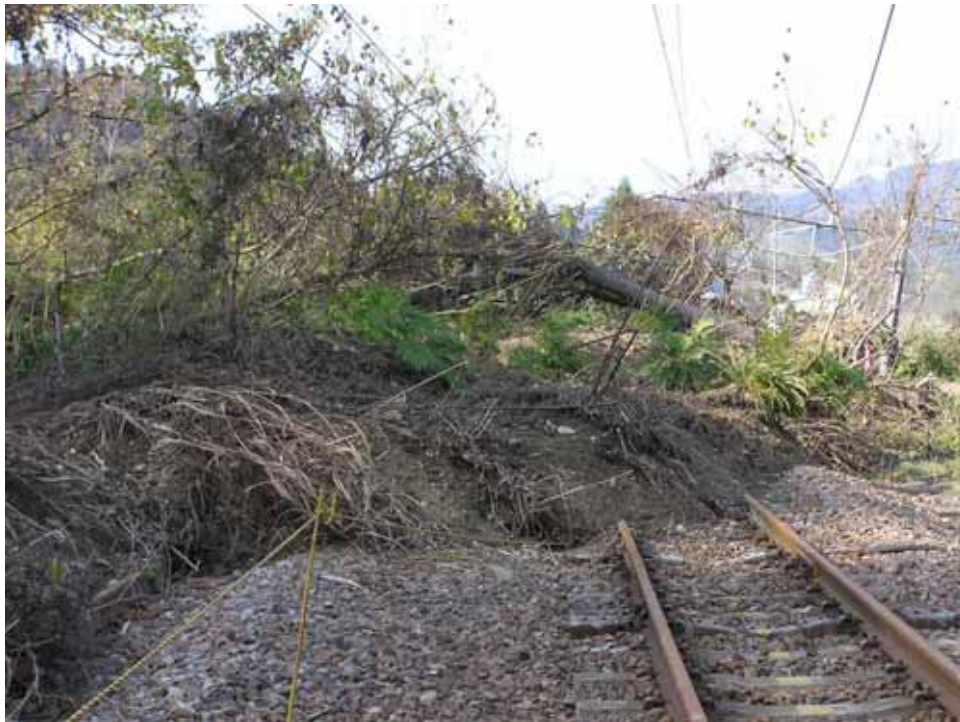
写真 - 2.84 斜面崩壊(2) (2004年11月6日)
