# 平成16年新潟県中越地震

- 第二次被害調査速報版 -

九州工業大学災害調査団

平成16年11月8日

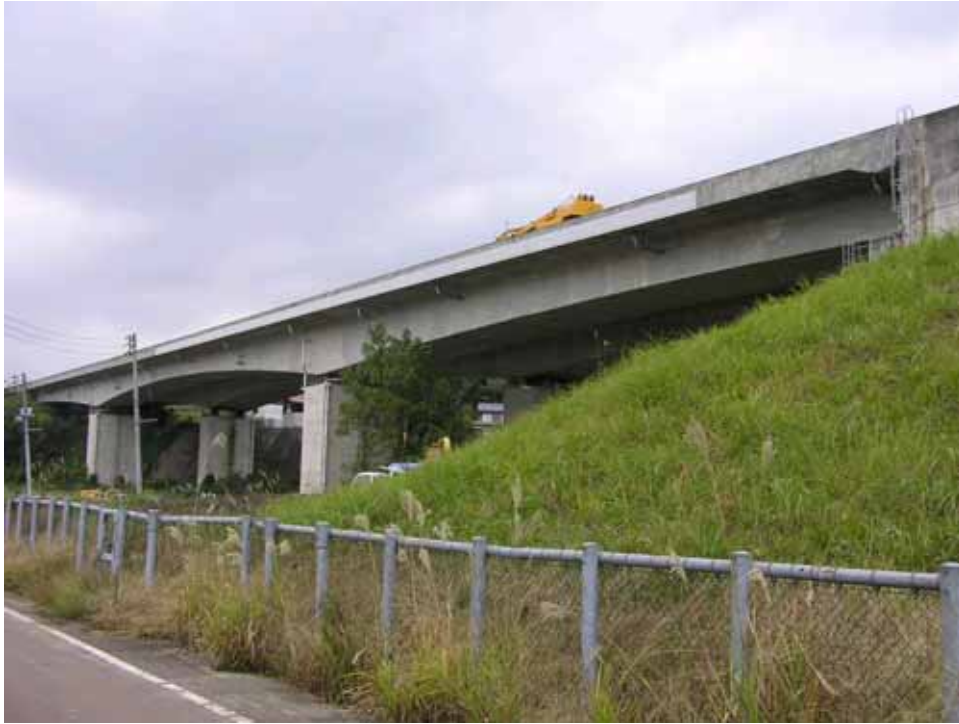
・ P C 3 径間連続箱桁橋

写真 - 2.87 橋梁全景 ( 2004 年 10 月 25 日 )

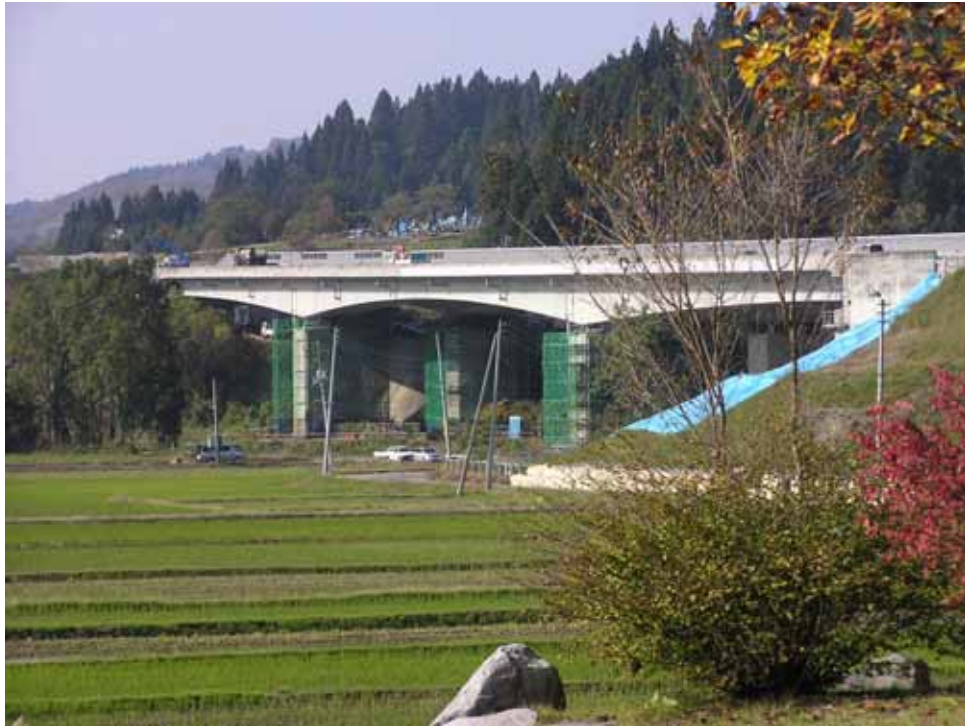
写真 - 2.95 復旧状況(1) (2004年11月6日)

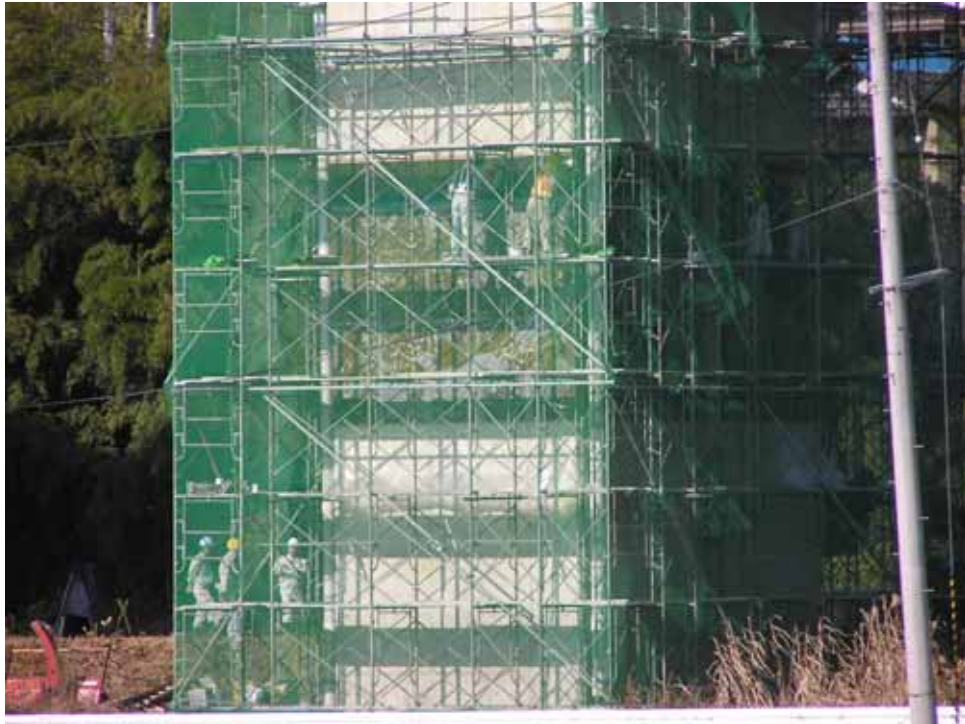
写真 - 2.96 復旧状況(2) (2004年11月6日)

・炭素繊維シートによる巻き立て

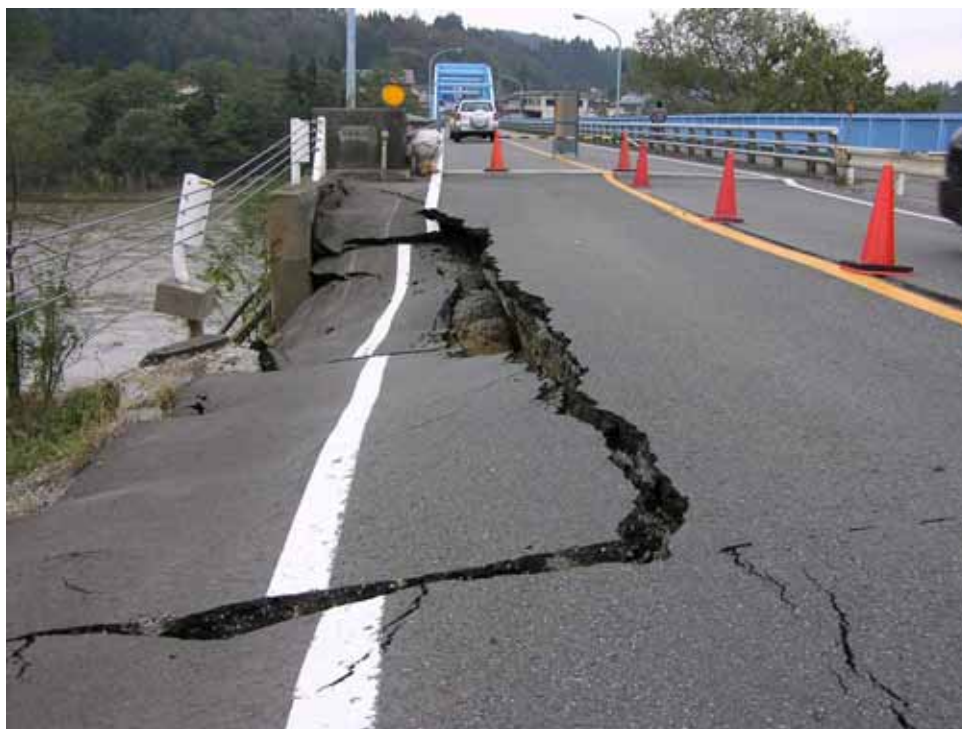
写真 - 2.100 橋台背面土の沈下 (2004 年 10 月 25 日)

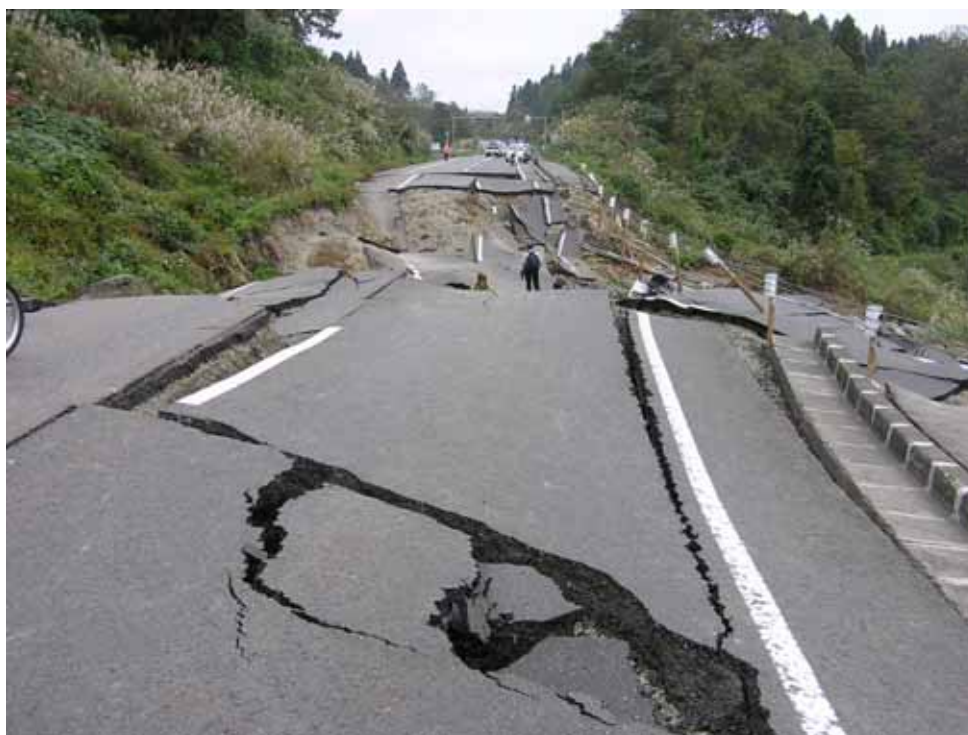
・国道 117 号線の崩壊により，交通が遮断．

写真 - 2.109 道路陥没(1) (2004 年 10 月 25 日)

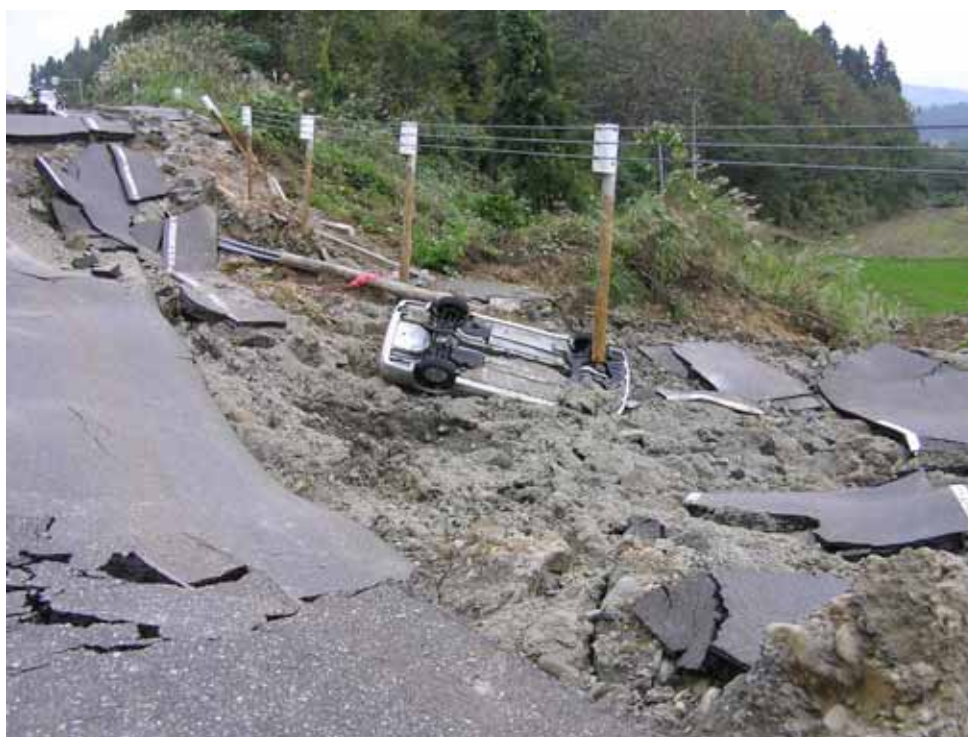
写真 - 2.110 道路陥没(2) (2004 年 10 月 25 日)

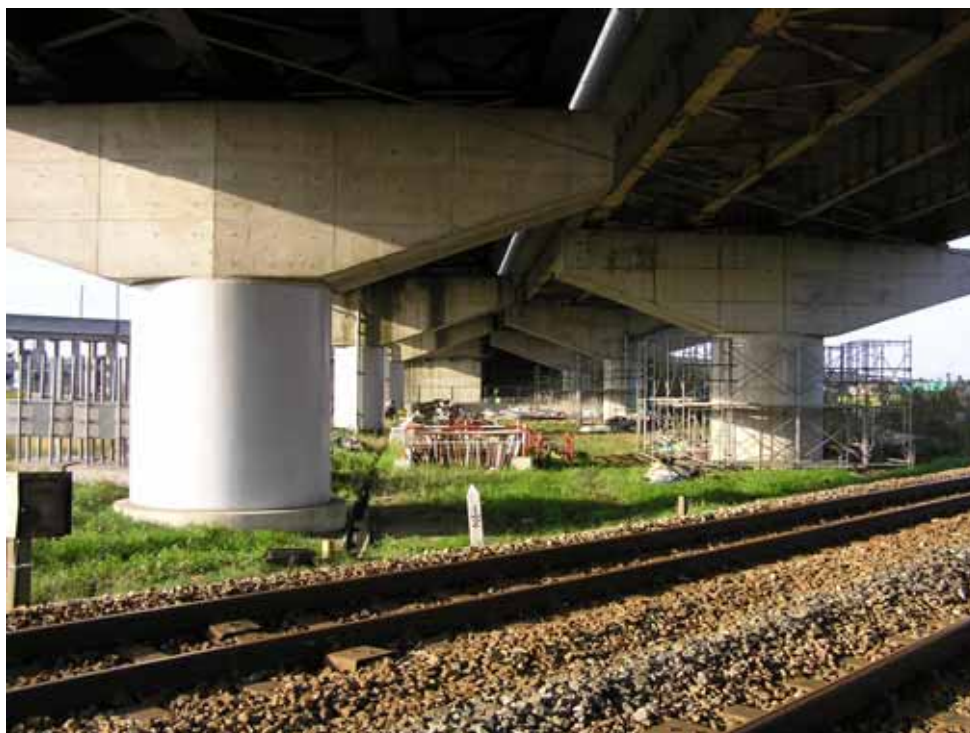
写真 - 2.111 復旧状況(1) ( 2004 年 11 月 7 日 )

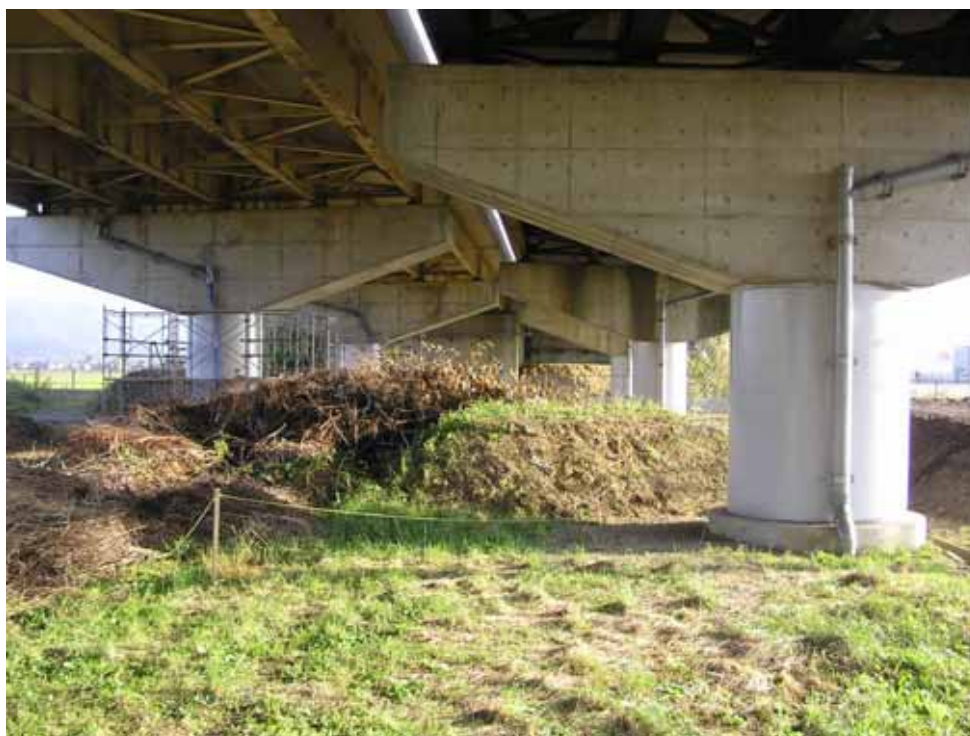
写真 - 2.112 復旧状況(2) ( 2004 年 11 月 7 日 )

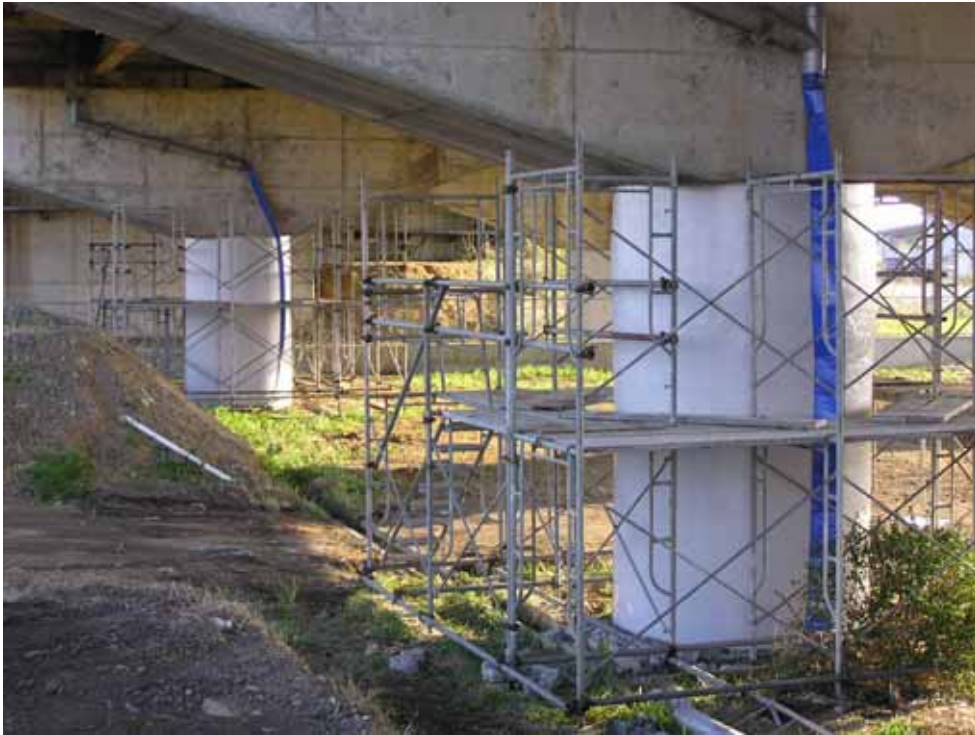
写真 - 2.113 復旧状況(3) (2004年11月7日)

- ・炭素繊維シートによる巻き立て

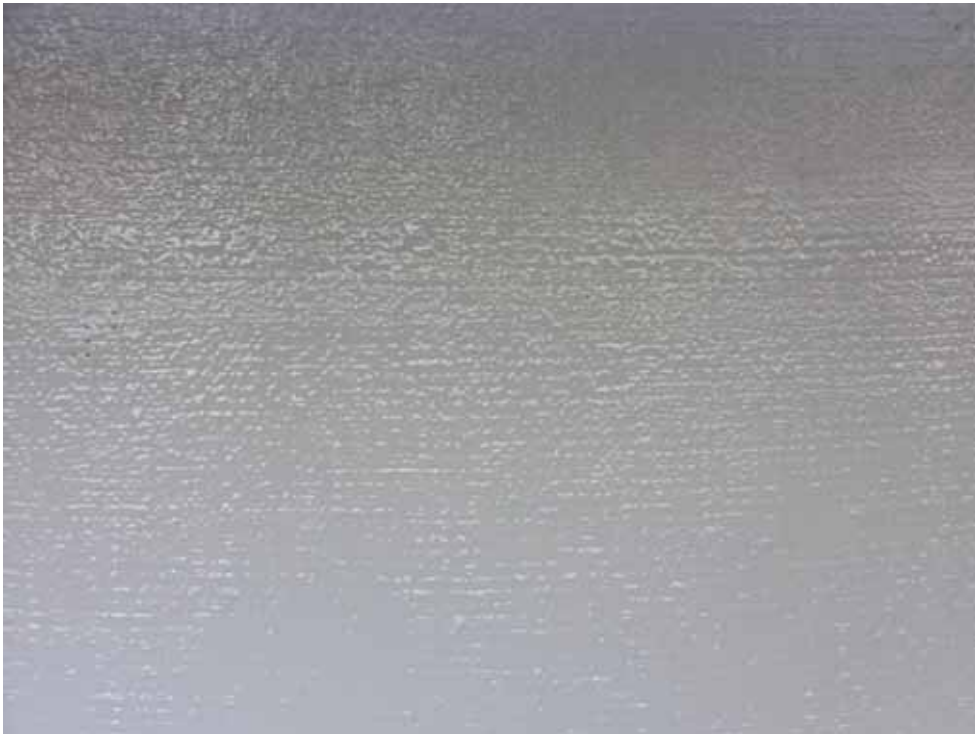
- ・シート巻き立て表面

写真 - 2.114 復旧状況(4) (2004年11月7日)

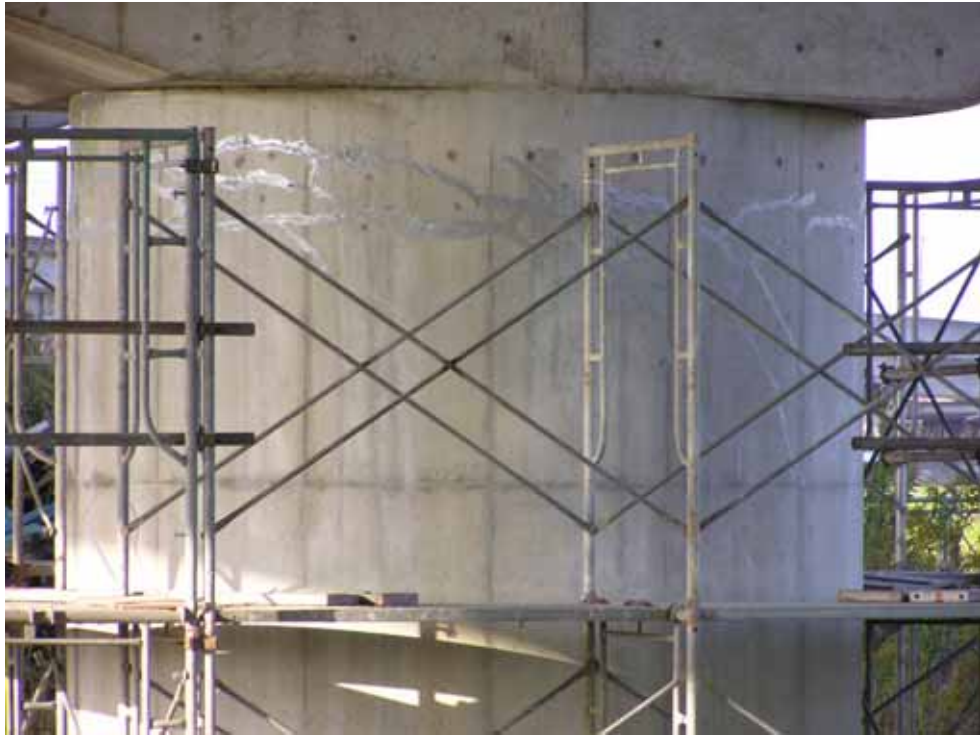
写真 - 2.115 復旧状況(5) (2004年11月7日)

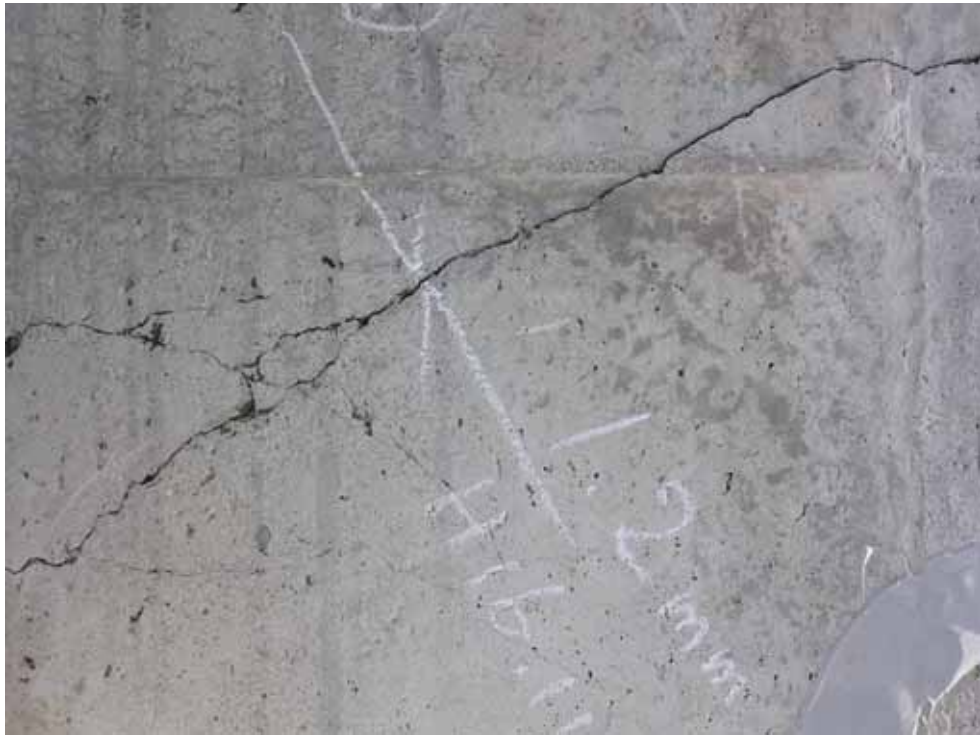
写真 - 2.116 復旧状況(6) (2004年11月7日)
