旧揖斐川橋梁における 濃尾地震後の復旧工事に関する考察

坂井田 実¹・所 哲也²・小坂 潔彦³

旧揖斐川橋梁は、東海道線敷設時に建設され、現在も原位置で歩道橋として利用されている。基礎は煉瓦積み井筒、橋台と橋脚は一對の井筒間にアーチを架け渡した煉瓦積み構造である。濃尾地震により、橋台及び橋脚にひび割れが生じたものの、上部工の落下を免れ、約半年で復旧工事が行われた。その際、橋台及び橋脚の下端アーチ部付近に補強が施されたことが震災予防調査会報告に記されており、煉瓦積み構造の橋脚の耐震補強構造として興味深い。地上突出部の橋脚を全て積み直した2橋脚では、鉄梁上に敷いた铸铁板上に煉瓦を積み、他の下部工では、元のアーチより曲率の緩やかなアーチを追加し、元のアーチとの間に煉瓦を充填することによって、橋脚断面を大きくした。

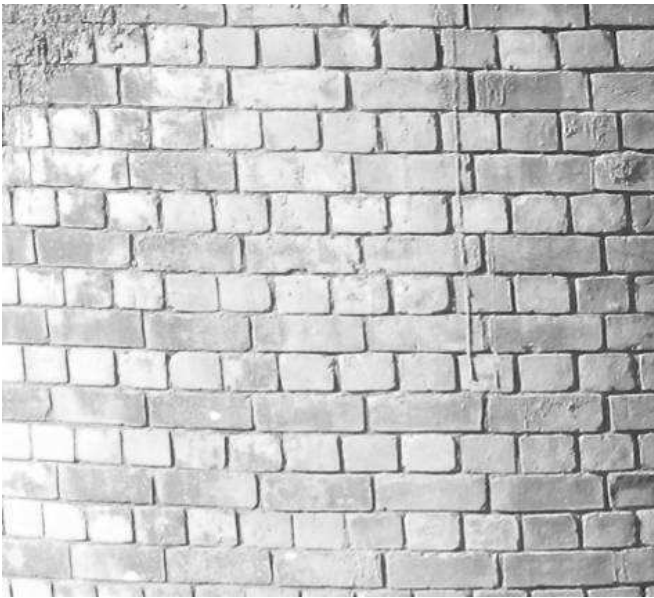
写真3 イギリス積みで積まれた揖斐川橋脚の煉瓦

基礎井筒は、外径や表面の模様が鉄道工事設計参考図面⁹⁾(図-2)と整合していることから、外径12フィートの煉瓦積みで、厚みは1フィート11インチであると考えられる。現地の寸法計測や図示された個数から、煉瓦の基準寸法は、長 $9\frac{1}{4}$ インチ×幅 $4\frac{1}{2}$ インチ×厚 $2\frac{1}{4}$ インチであり、これを削って寸法を調整し、 $\frac{1}{4}$ インチ厚のモルタルで積まれたと考えられる。煉瓦の積み方(写真-3)は、煉瓦を長手だけの段、小口だけの段と一段おきに積むイギリス式と呼ばれる方式で、壁の内部で芋目地になることがなく、堅牢な積み方とされている¹⁰⁾。
