平成23年7月6日

特急スーパー宗谷2号の補機駆動軸の脱落について

スハ°-宗谷2号 車両損傷状況

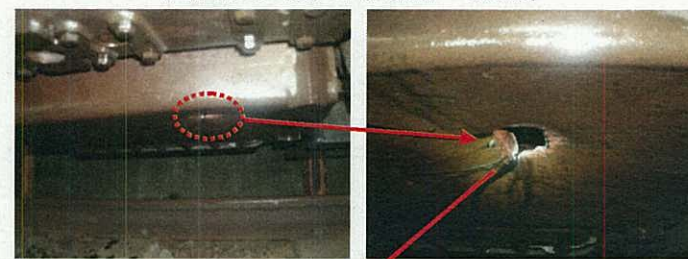
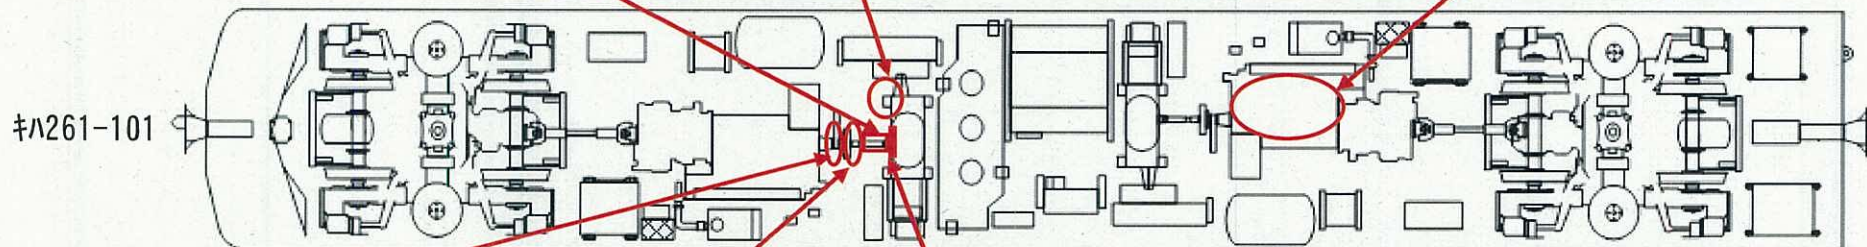
損傷車両

補機駆動軸スプライン部
(14.5kg)

補機油圧駆動ユニット
給油口 (6.5kg)

No.2エンジンオイルパン
底面に穴あき (35mm×50mm)

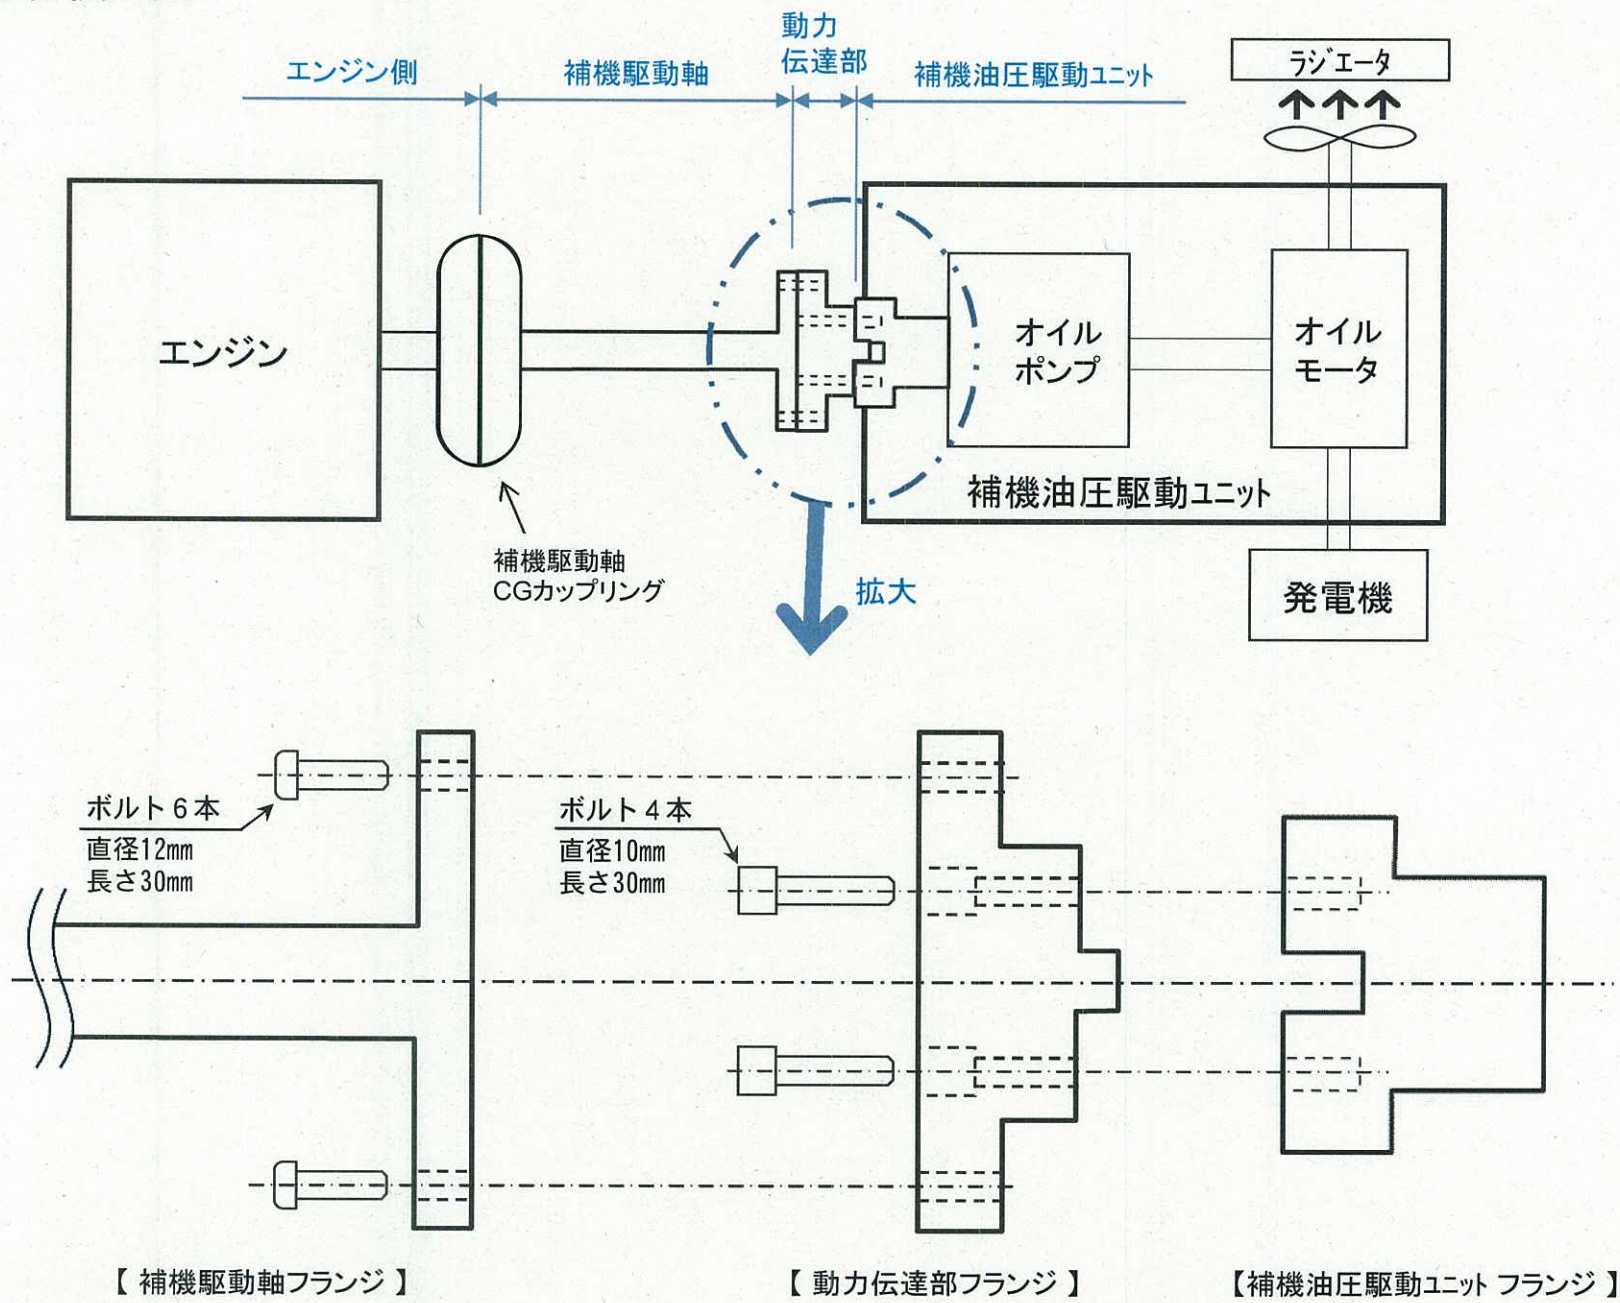
輸送指令に連絡後、運転士が床下点検を行ったところ、4号車後ろ側のNo.2エンジン下部より潤滑油の漏れを発見しました。
その後到着した検修社員が点検したところ、4号車前側の補機駆動軸が脱落していることを確認しました。
5. 車両損傷状況
4号車(机261-101号)
脱落
・補機駆動軸スプライン部(14.5kg)
・補機油圧駆動ユニット油面計付き給油口(6.5kg)
・補機駆動軸CGカップリング(19.0kg)
破損
・No.2エンジンオイルパンの底面に穴あき(35mm×50mm)
・No.1補機駆動軸取付部(ユニット側)破損
6. 原因
補機駆動軸から補機油圧駆動ユニットへの動力伝達部のボルト(4本)が折損したため、補機駆動軸が脱落しました。なおボルトの折損原因については調査中です。

ス-パ°-宗谷2号 4号車 (キハ261-101) No.1補機油圧駆動ユニット入力フランジ 取付ボルト破断面について

今回部品が脱落した車両と同一構造の261系11両及び201系12両について、補機駆動軸から補機油圧駆動ユニットへの動力伝達部のボルトの一斉点検と全数取り替えを行っております。
