新潟県中越地震 辛川河道開塞対策

寺野地区応急対策工事

東竹沢地区 緊急対策工事

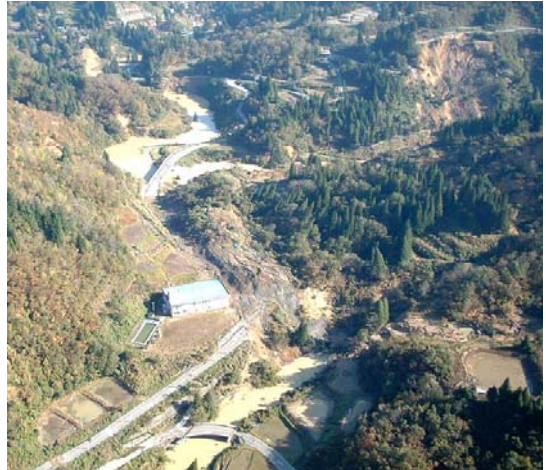
東竹沢地区10月28日撮影

地すべり直後の状況

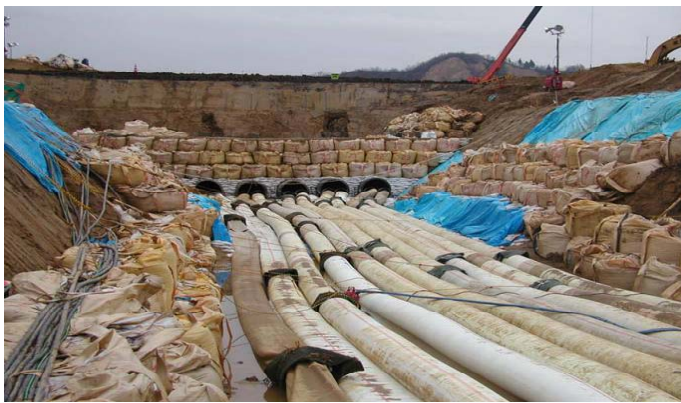
仮設排水管(呑口部)ポンプによる排水状況

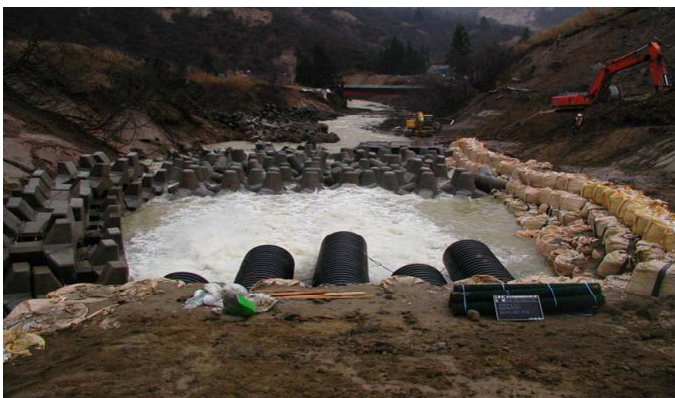
仮設排水管(吐口部)ポンプによる排水状況

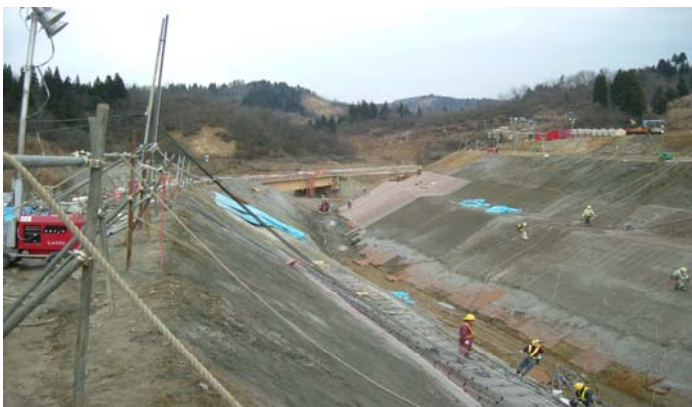
仮排水路施工状況(下流より上流を望む)

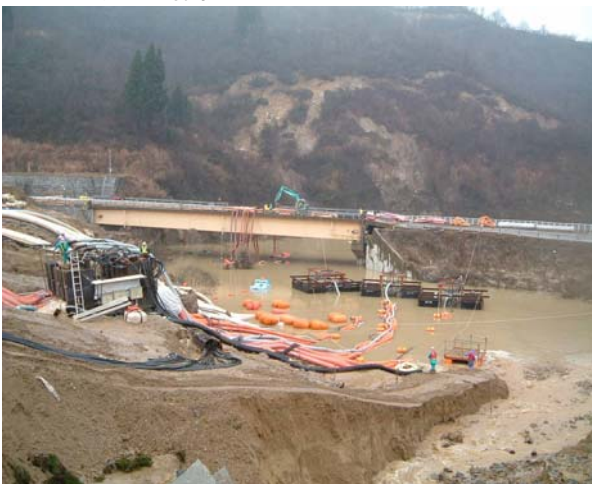
東竹沢地区12月21日撮影

水位低下により新宇賀字橋が露出

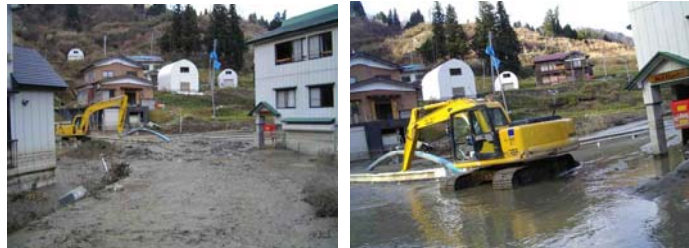
檜木集落の堆積土砂掘削状況
