<緊急要請>

令和5年1月20日に提出された「(仮称)神宮外苑地区市街地再開発事業」に係わる環境影響評価書には、数多くの「虚偽の報告、資料の提出」が行われております。東京都環境影響評価条例第九十一条第一項第五号の規定に基づき、知事は、当該事業者に対し、必要な措置を講ずるよう勧告を行ってください。また、環境影響評価審議会におかれましては、再審を行っていただきたく要請いたします。

事業者により提出された「環境影響評価書」

における「虚偽の報告及び資料の提出」の一覧

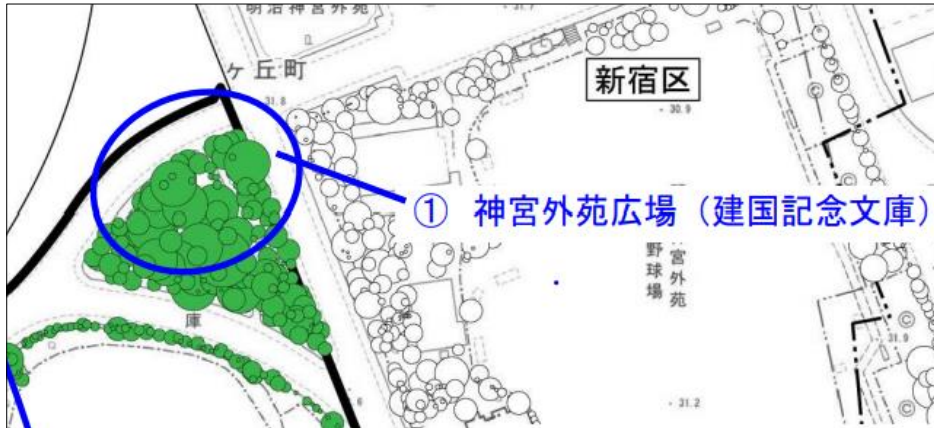
図8. 6-11 神宮外苑広場(建国記念文庫)の保全エリア

図8. 6-11に示すものが、2022年12月26日の審議会において提示された建国記念文庫の森の保全エリアである(本編344頁)。

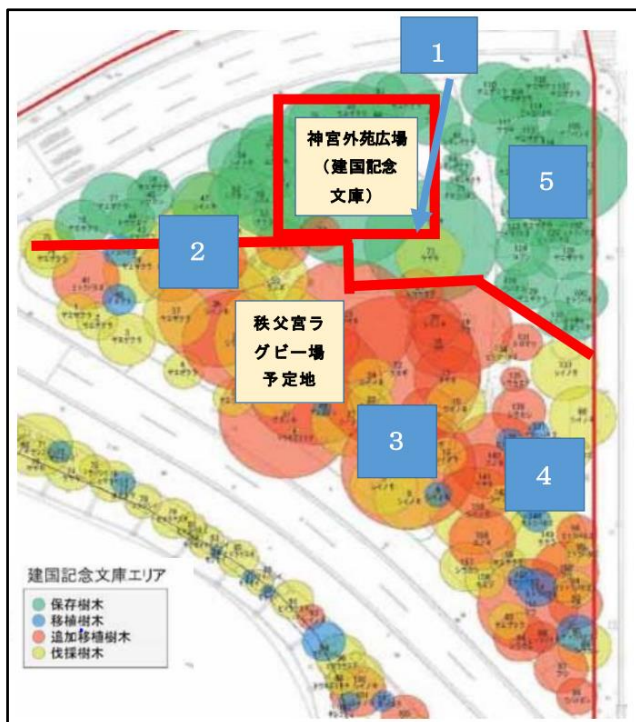
図2-1 建国記念文庫の森における再開発計画に伴う影響 (エリア区分図)

このため、(一社)日本イコモス国内委員会では、ラグビー場、神宮外苑広場が整備される位置を事業者の提示している図面および、現地調査により仮定し、保存が可能となるか、確認作業を行なった。建国記念文庫の森は、私共は調査権限を持っていないため、「相観による分析」となるが、以下、次に示す5つのエリアについて詳述する。

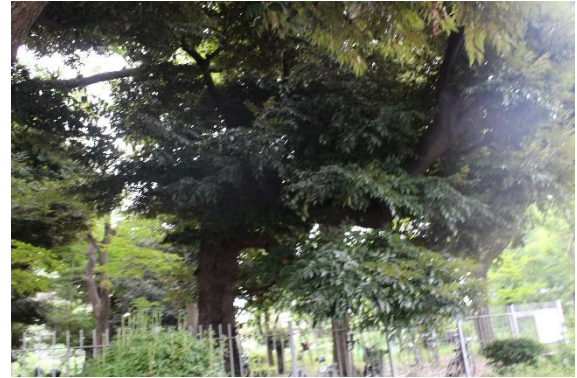
写真 2-10 亜高木層を構成するスダジイ

- ・スダジイ（毎木調査番号 7、樹高 7.5m、幹周 184cm、葉張 10m）、写真 2-10。
- ・スダジイ（毎木調査番号 8、樹高 7.0m、幹周 148cm、葉張 10m）、写真 2-11。
- ・ケヤキ（毎木調査番号 10、樹高 20m、2 本立ち、葉張 20m）、写真 2-12
- ・ヤエザクラ（毎木調査番号 3）（写真 2-13）を残し、すべて伐採・移植される森

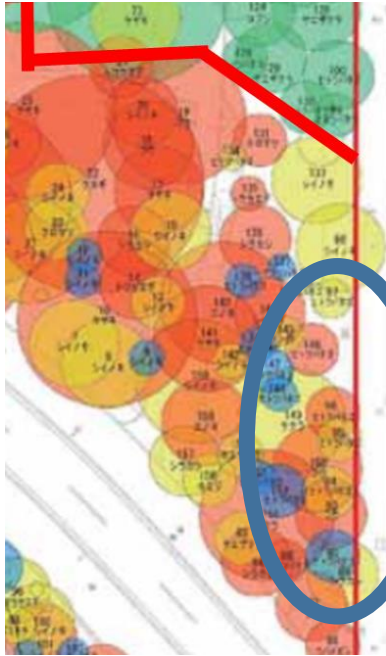
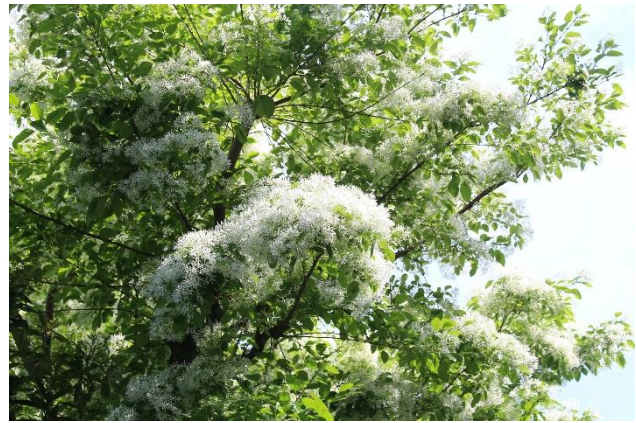
ヒトツバタゴは、外苑を象徴する樹木であり、初代は天然記念物に指定されていた。現在、絵画館前に植栽されているヒトツバタゴは、三代目であるが、初夏に雪のように華麗な花を咲かせることから(写真2-14)、外苑の各所に、戦後、植栽が行われてきた。建国記念文庫の森は、その典型的エリアであるが、今回、完全に破壊される。

写真2-14 初夏に、雪のように華麗な花を咲かせるヒトツバタゴ(伐採される)

図2-5 ヒトツバタゴの樹林地

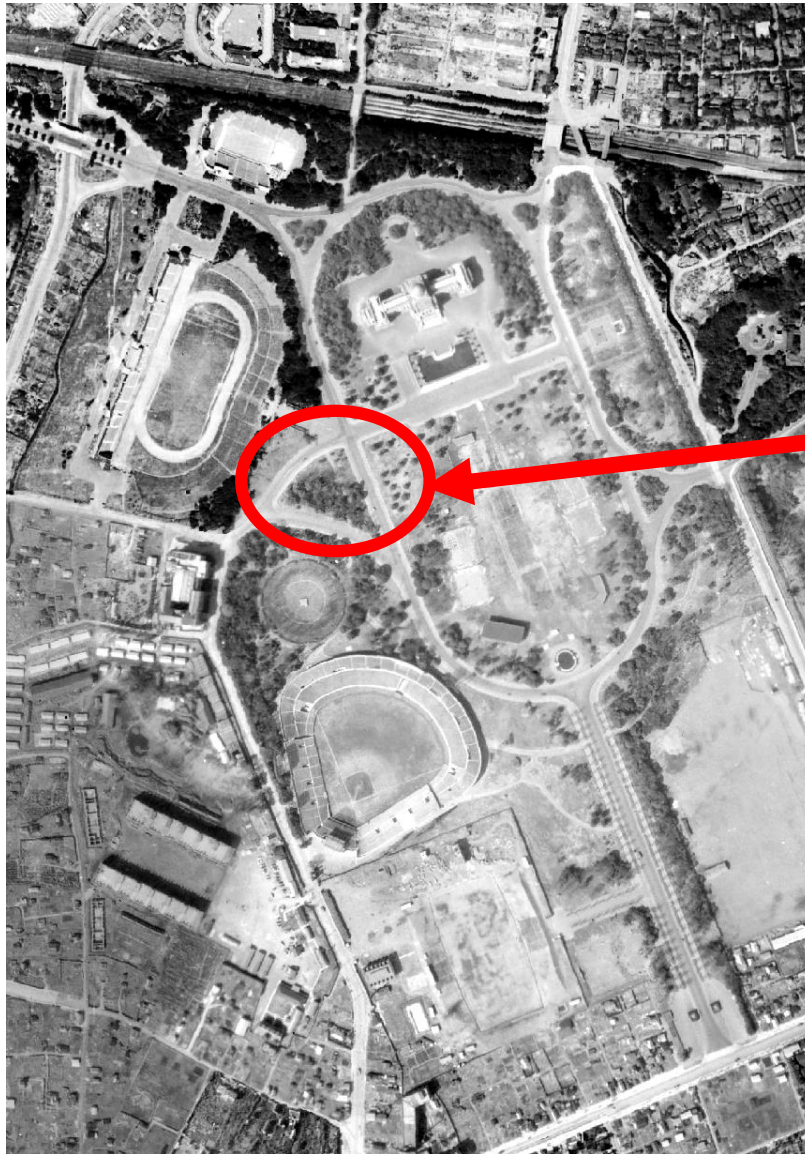
写真2-16 外苑航空写真(1945～1950年)

評価書では、この樹林地の特色については、全く分析は行われていない。このエリアは、これまで詳細に検討してきた建国記念文庫の常落混交林とは、全く異なる。写真2-16は、1945-1950年にかけて、米軍により撮影されたものであるが、建国記念文庫の森が、南側の常落混交林と北側では、異なる樹林地として形成されてきたことを読み取ることができる。

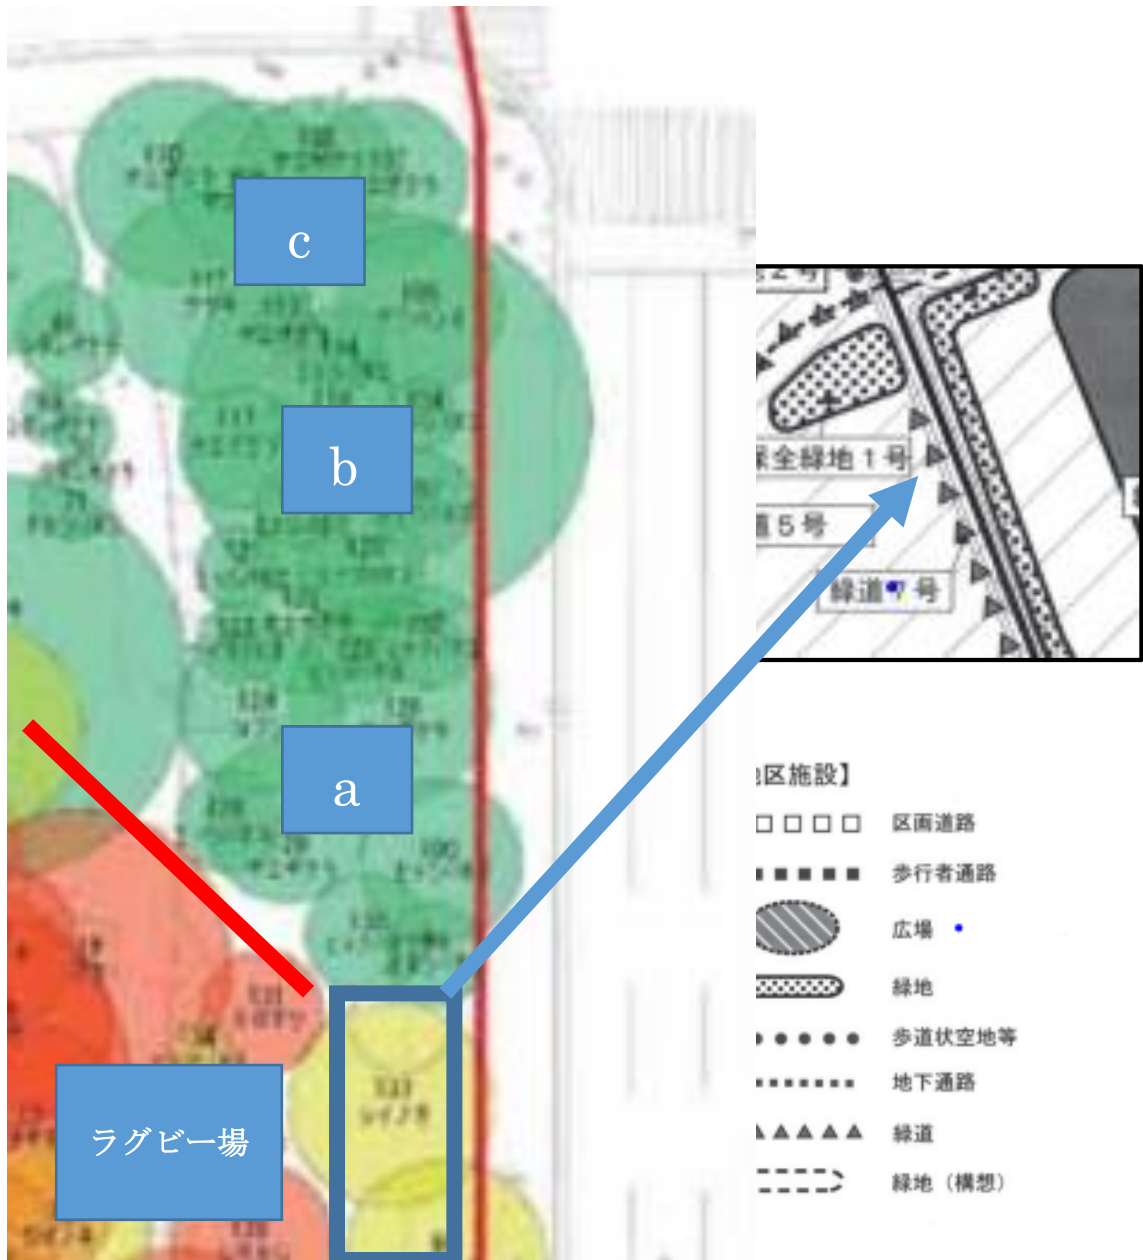
図 2-6 は、当該エリアの保存樹木図であるが、このエリアのみが、まとまって保全すると記載されているため、詳細に 1 本ずつ、残存しうるかどうか、ラグビー場建設による環境の変化を踏まえて考察を行う。なお、東側には、地区施設として、緑道が設けられるが、幅員は 6m である (図 2-7)。

図 2-6 建国記念文庫の森の保存緑地 (国立競技場前)

図 2-7 地区計画で定められている緑道 (幅員 6m)

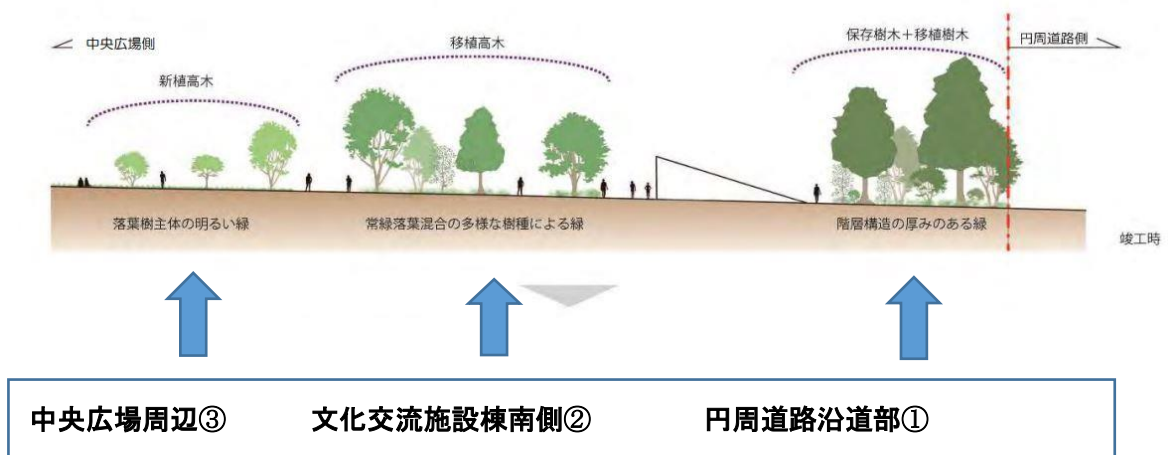
図 3-1 再生と記載されている3つのゾーン 出所: 本編 348 頁

市街地再開発事業で、唯一、破壊した緑地を再生すると記載されているエリアが、中央広場と文化交流棟エリアである。「環境に及ぼす影響の評価の結論」(生物・生態系)では、以下の通り、記載されている(本編6頁、345~350頁)。

- ・ 神宮外苑広場(建国記念文庫の森)等から約112本の樹木を移植(本編6頁)。
- ・ 建国記念文庫の森の樹林及び生態系を復元(本編6頁)。
- ・ ①円周道路沿道部、②文化交流施設棟南側広場、③中央広場周辺の3つのゾーンで構成(本編346頁)。

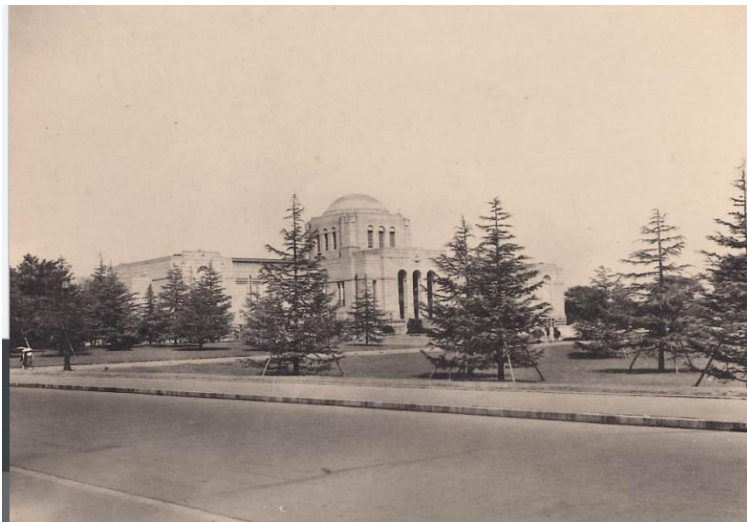
写真 3-1

大半の移植樹が、市街地再開発事業対象地には含まれない絵画館前の芝生広場からの歴史ある景観木(写真3-1、3-2)となっています。絵画館前は、風致地区A区分であり、現地保存が原則。まして公共事業ではなく、会員制テニスクラブの整備である。伐採・移植は、厳格な審査が必要であり、風致地区条例を完全に無視する事項を、本評価書において提示すべきではない。

絵画館前のヴィスタ景を受けとめるヒマラヤシーダーの樹林地 (西側)。残存予定 5 本、伐採 5 本
移植 2 本

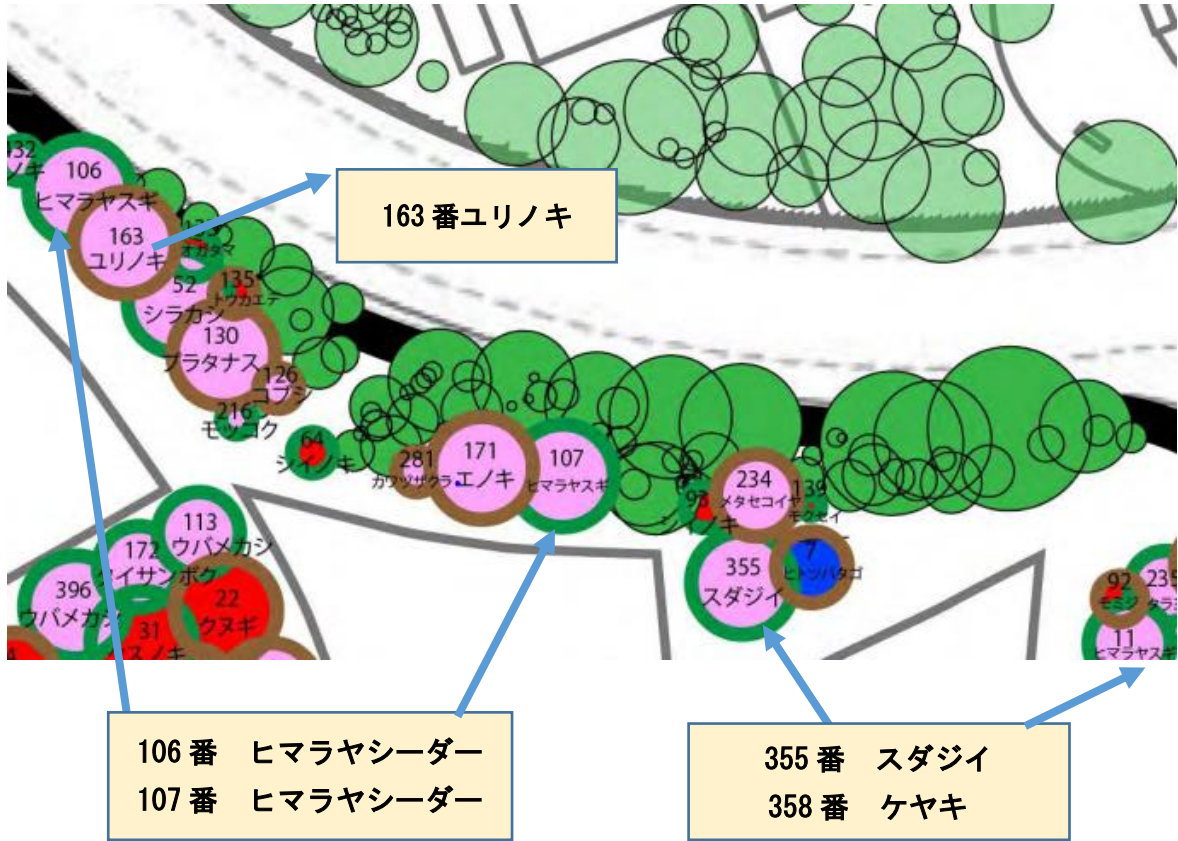
図 3-2 円周道路沿いに移植される絵画館前の歴史ある樹木の一例

会員制テニスクラブとなり、豊かな樹林地は、破壊される。一部、縁周道路沿いに移植。

十分なゆとりあるスペースは確保されない。その他の移植樹と混在。樹木の有する気品、歴史に対する敬意の念は、失われる。

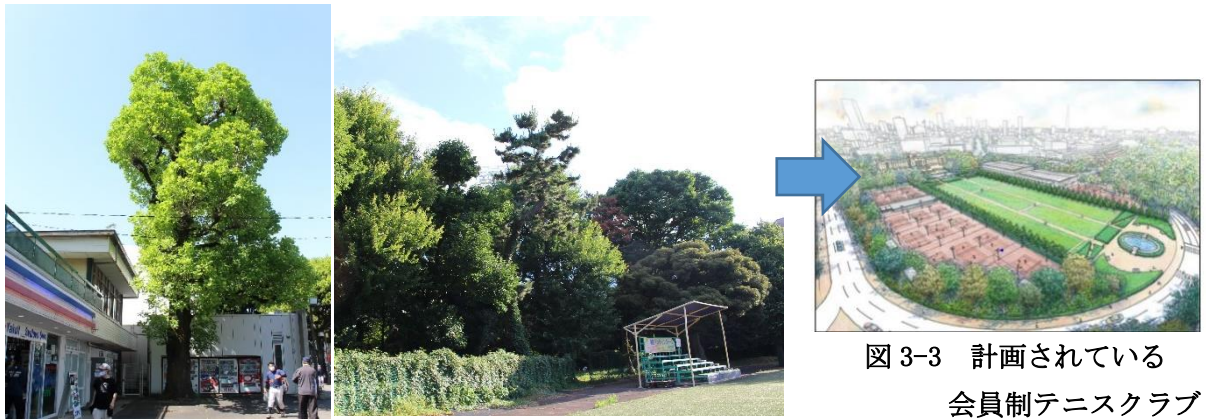
図 3-3 計画されている
 会員制テニスクラブ

写真 3-3 (左) 伐採されるユリノキ (164 番)、ユリノキ (163 番) は移植。

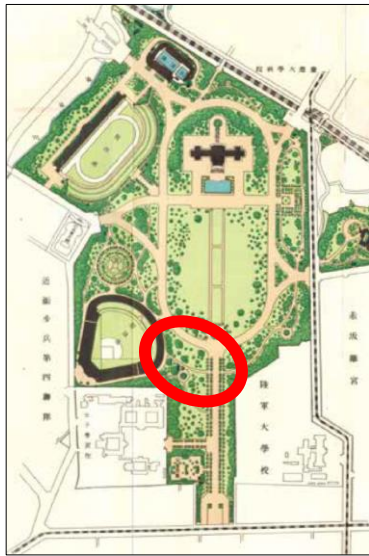
図3-4 創建当時の外苑

文化交流施設といわれる5か所の建築群のエリアである。当初、事業者は、ここにホテルを計画していたが、都民の強い反対により、文化交流施設に変更が行われた。しかし、ここは、絵画館前広場に連続する明るい疎林として創り出されたエリア(図3-4)であり、建築群を設ける場所(図3-6)ではないことは、ここで、明記する。

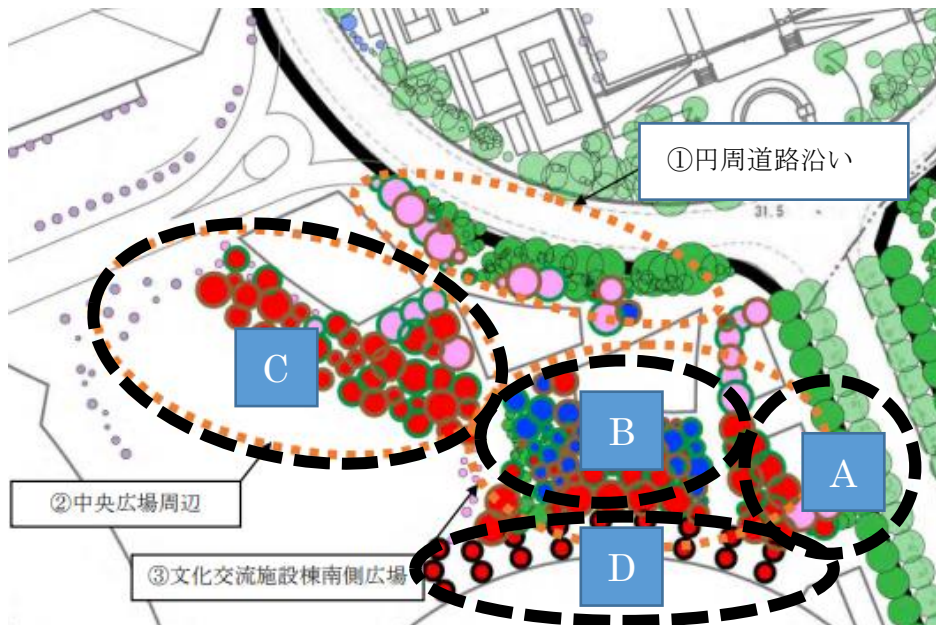
図3-6 文化交流施設周辺の樹林地計画のエリア 出所：本編 349 頁

図3-6は、文化交流施設周辺の樹林地の計画図であり、4つの異なるエリアから構成されている。以下、このエリアごとに、どのような樹林地を目指しているのか、検証する。

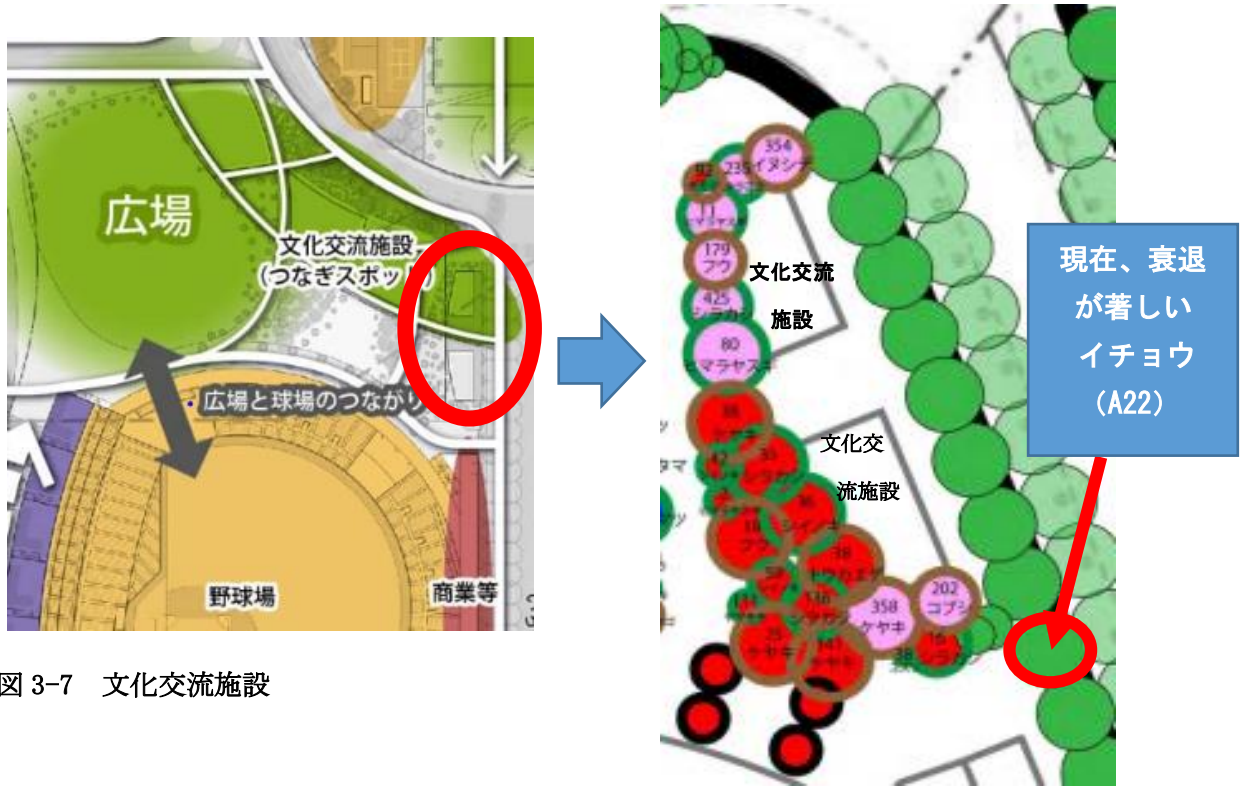
図 3-7 文化交流施設

このエリアにおける最大の問題は、4列のいちょう並木から、文化交流施設へのアクセスが生じる動線計画が導入されていることである (図 3-7)。

一方、文化交流施設の概要は、本編に記載されており、図 3-7 に示す通りですが、西側が植栽帯であるため、入口は、いちょう並木からとなる。図 3-8、3-9 から判断する限り、いちょうの樹幹からわずかに、8m ほどの距離である。いちょうの保護のために、道路境界から 6m を確保したとしても、文化交流施設へのアクセス路は、幅員 2m しか確保できない。

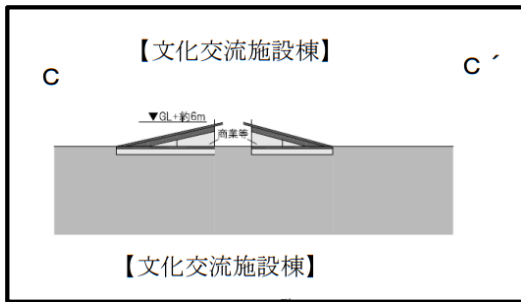
図 3-11 文化交流施設棟断面図

中央広場に面する文化交流施設の断面図（図 3-11）、及び位置図（図 3-12）です。2つの棟があり、中央部が通路となっています（本編 23 頁）。

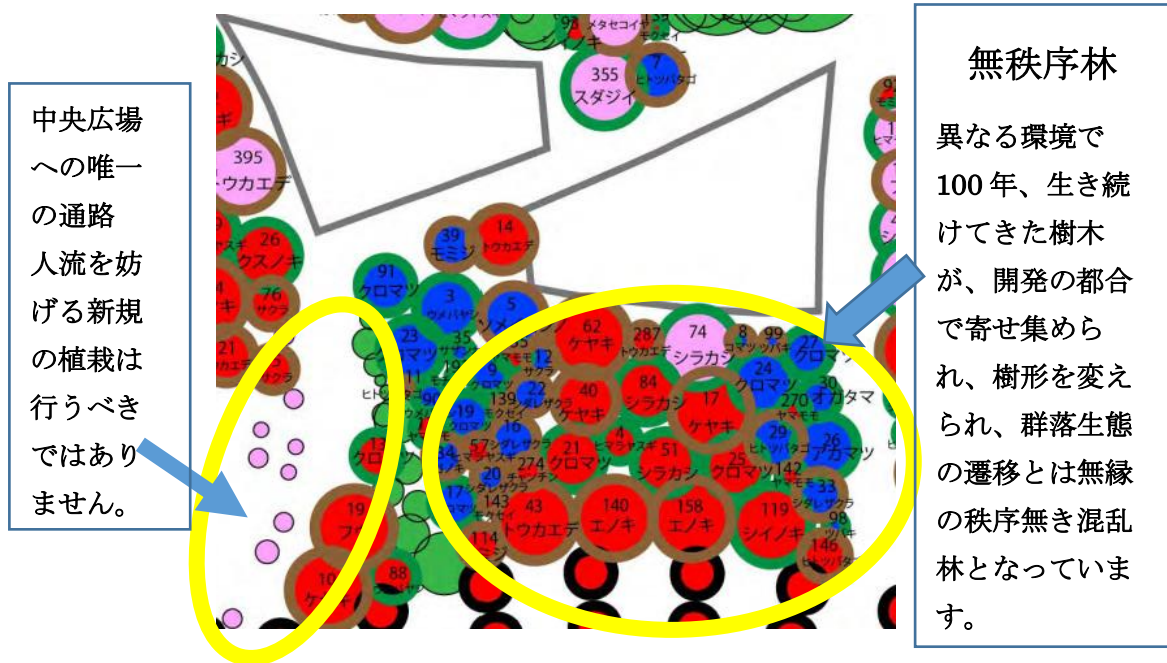
図 3-13 文化交流施設棟周辺及び中央広場廻りの樹林帯（本編 350 頁の図に上書き）

2 棟の文化交流施設に挟まれたエリアは、ウバメガシ（113、396）、タイサンボク（172）、クスノキ（3、261）、スダジイ（110）、ヒマラヤシーダー（119）、クヌギ（22）、ケヤキ（134）

等、建国記念文庫の森、絵画館前の樹林地における樹齢 100 年以上の移植樹が、林立している。亜高木が計画されていないため、階層性のある生態系の回復は不可能である。また、移植樹の保全のため、このエリアは、基本的に人は立ち入ることの出来ない樹林帯となる。多くの人びとが交流する場に、神宮外苑広場（建国記念文庫）の森のような、植生遷移が進んだ常落混交林がふさわしいとは、通常の計画では行わないが、破壊する森からの苦肉の移植樹であるため、このような計画が立案されている。この計画が、階層性のある常緑広葉樹林として将来、遷移を遂げていくことができるかどうか、検証を行った。

- ・樹種構成：図 3-13 に記載されている移植樹木は 38 本で、この内、常緑広葉樹（高木）は、わずかに 5 本、神宮外苑広場の主要な構成種であるスダジイは 1 本だった。クロマツ、アカマツ等の常緑針葉樹が多く、20 本となっていました。落葉広葉樹は、ケヤキが 4 本、エノキが 2 本であり、中木として、ツバキ、ウバメガシ等、シダレザクラ、ヒトツバタゴ等の花木が移植されている。
- ・樹木の配植：この計画では、クロマツ等の針葉樹とケヤキ等の落葉広葉樹が、別々のエリアに植栽されている。混交林の群落構成とは、全く異なる形態である。
- ・階層性：建国記念文庫の森は、高木・中木・低木・草本・地被植物から構成される階層性が豊かな森で、なかでも、当該地における潜在自然植生であるスダジイが、高木、中木層に出現している。今回の計画では、スダジイは、わずかに 1 本であり、建国記念文庫の森の階層性のある森とは、全く異なっている。森林生態学の基本から、著しく逸脱するものである。

計画では、文化交流施設から中央広場に通じる園路に新しい樹木が植栽されている。これは、動線を妨げることとなり現実的計画ではない。以上、図 3-13 に提示された移植樹計画を、提案されている将来図（本編 348 頁）に重ね合わせると、次の通りとなります。

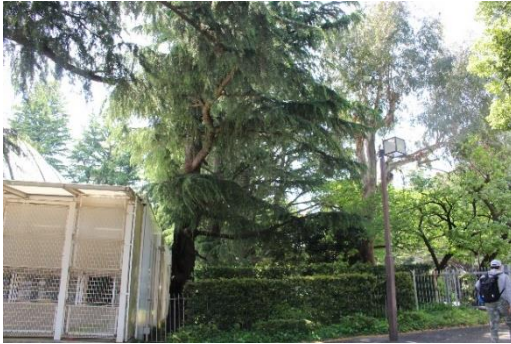
縁道路沿いのヒマラヤシーダー（106、写真 3-9）、ユリノキ（163）、シラカシ（52、写真 3-10）は、絵画館前の歴史ある樹木であり、風致地区 A 地域であるため、風致地区条例を遵守すべきであることから、この計画に現時点で入れることは、不相当と考える。

写真（左） 3-9 ヒマラヤシーダー（毎木調査番号 106 樹高 20m、幹周 270cm、葉張 12m）
 絵画館前の歴史ある樹木。ヒマラヤシーダーの森は、消滅します。

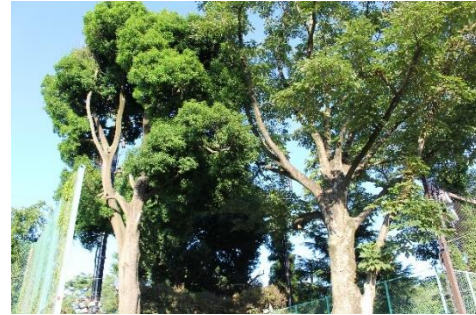
写真（右） 3-10 シラカシ（毎木調査番号 52 樹高 18m、幹周 181cm、葉張 10m）
 堂々たるシラカシ。芝生広場に面する歴史ある樹木。

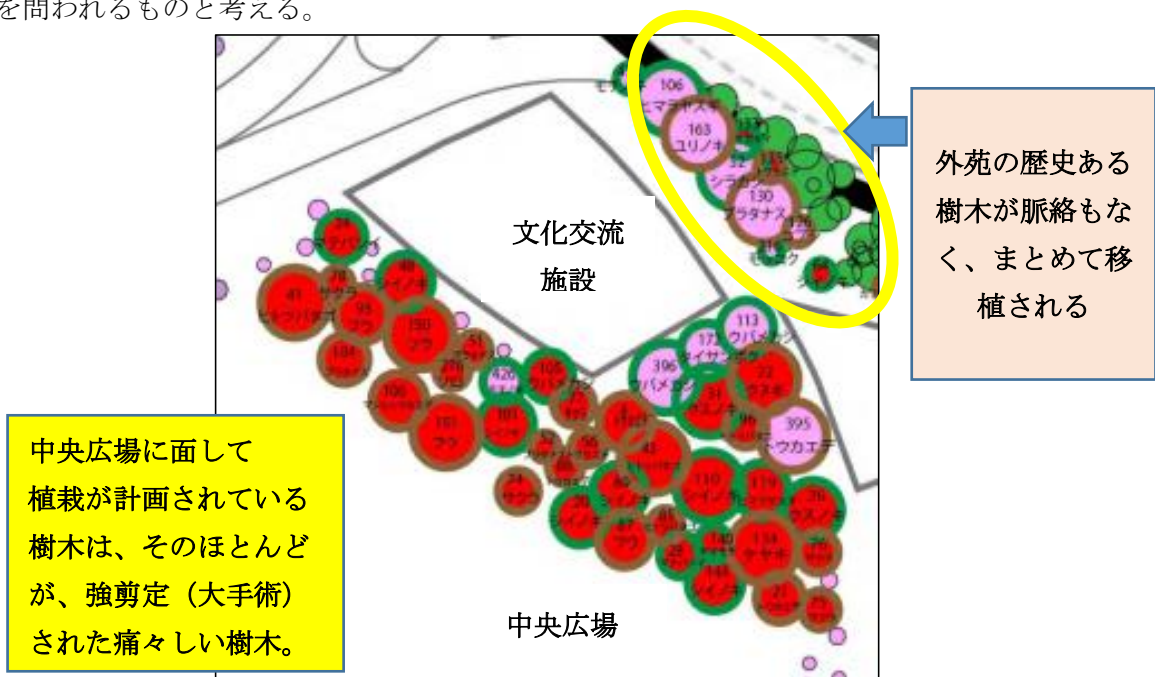
図 3-15 円周道路～文化交流棟～中央広場の樹林帯の計画 本編 350 頁の図に加筆

芝生広場にそびえる堂々たる樹木。創建時から 100 年以上の歳月を刻んできましたが、外周の園路沿いに移植されます（図 3-8）。プラタナス、シラカシ、ユリノキ、ヒマラヤシーダー、モチノキ、モッコクと、移植せざるをえないという理由で、バラバラの樹種・形態の（北米産、日本古来、ヒマラヤ原産等）樹木を、脈絡もなく配植することは、景観を創り出すという尊い仕事の原点を問われるものと考え。

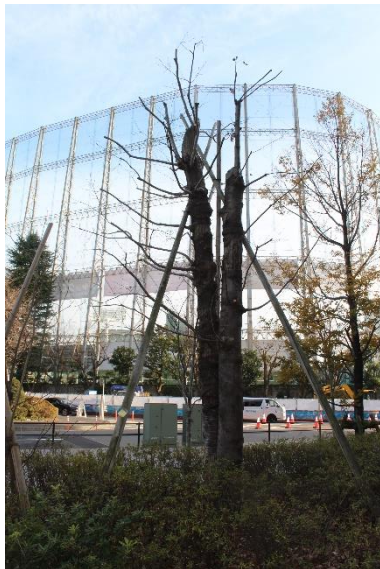
写真 3-13 移植樹（落葉広葉樹）

樹木を枯死させないために、強剪定をされた国立競技場の移植樹木の実態の写真を、掲載します（写真 3-11、3-14）。撮影 2022 年 3 月。
